**Fastighetsuppgifter**

Rud 4:22

Rud Brännäs 602

| Uppdragsnummer | SP25074 |

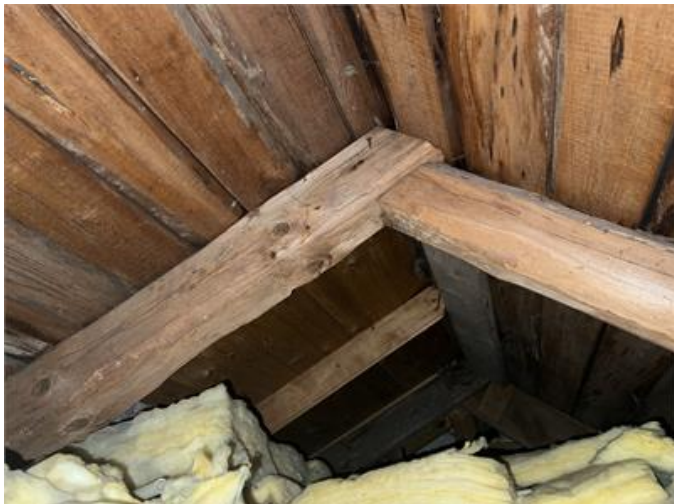
Nockvind

| Besiktningsresultat | | | | | |
|---|---|---|---|---|---|
| <b>Nockvind</b> | | X | | | Mikrobiell påväxt förekommer på underlagstakets undersida, vilket bör kontrolleras regelbundet och åtgärdas i erforderlig omfattning om så anses nödvändigt. |

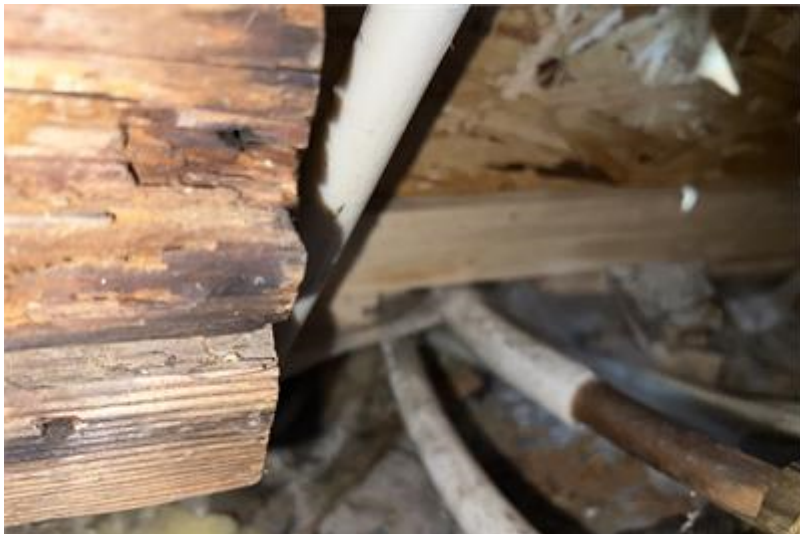
| Byggnadsdel | Torpargrund |

Den relativa fuktigheten i luft uppmättes till 55% RF vid en temperatur på 17°C

Det kritiska gränsvärdet för mikrobiell tillväxt brukar anges till ca 70-75% relativ fuktighet (RF).

Uppmätt värde ligger under gränsvärdet för mikrobiell påväxt.

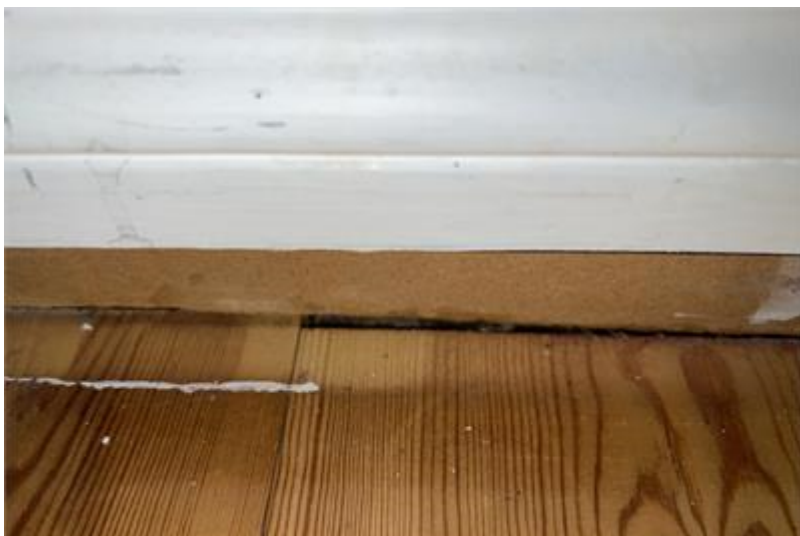
| Byggnadsdel | Uppreglat golv i Sovrum |

Fuktkvoten i träregel uppmättes till 12% FK.

Det kritiska gränsvärdet för mikrobiell tillväxt brukar anges till ca 15-17% fuktkvot (FK) eller ca 70-75% i relativ luftfuktighet (RF).

Uppmätt värde ligger under gränsvärdet för mikrobiell påväxt.
