Besiktningssprotokoll

Anticimex Försäkringsbesiktning i samarbete med Fastighetsbyrån

Fastighetsbeteckning: Säby 13:1	
Fastighetsadress: Säbyskogen 220	
Postnummer: 719 32	Ort: Vintrosa

Försäkringsbesiktning

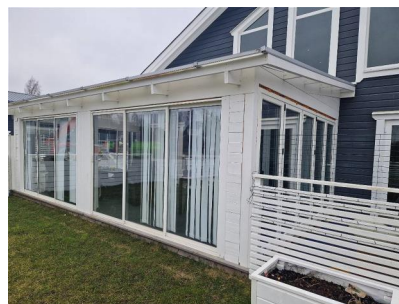
Hängrädda och stuprör saknas.

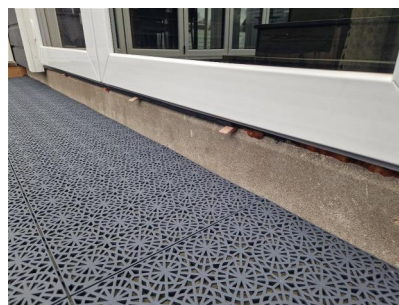
Tröskelbleck saknas lokalt.

Avsaknad av tröskelbleck medför att det finns risk för att vatten kan rinna in och orsaka fuktskador på tröskel och/eller i kringliggande vägg och bjälklag.

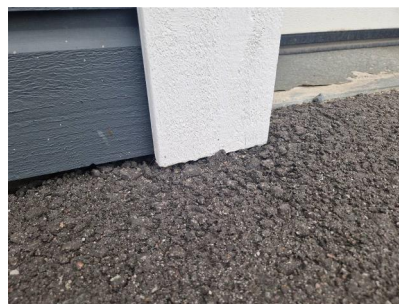
Fasadpanelen avslutas nära mark lokalt.

Eftersom fasadbeklädnaden avslutas nära mark finns risk att fukt från marken suggs upp i fasadpanelens nederkant. Detta kan orsaka fuktrelaterade skador i fasadbeklädnaden och bakomliggande konstruktioner.

Om möjligt öka avståndet mellan fasad och mark.

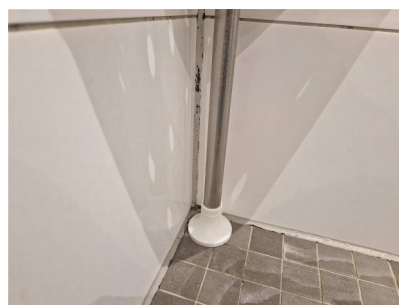
Påväxt noterades på mjukfog.

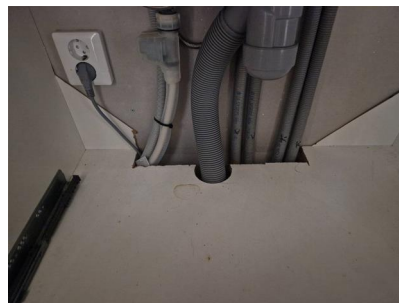
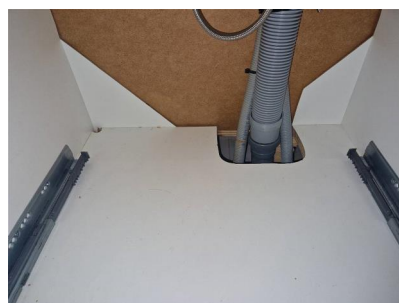
- ⚠ Fuktskydd saknas i diskbänksskåp samt under vinkyl.

Utan fuktskydd är det svårt att upptäcka läckage. Vatten kan då tränga in i omkringliggande konstruktioner och orsaka fuktskador.

För att upptäcka eventuella läckage, montera fuktskydd.
