Besiktningssprotokoll

Anticimex Försäkringsbesiktning i samarbete med Fastighetsbyrån

| Fastighetsadress: Bäcktorpsvägen 38 | |

| Besiktningdatum: 2024-12-10 | Protokollnummer: 68689111 |

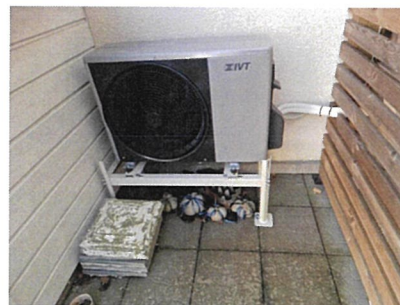
Utvändigt / Markförhållanden

Kondensvatten från luftvärmepumpens utedel leds inte bort från husgrunden.

Detta medför ökad risk för att vatten tränger in i anslutande konstruktioner, vilket i sin tur kan leda till fuktrelaterade skador. Observera att besiktning av byggnadens värmesystem eller värmepumpen inte har ingått i uppdraget.

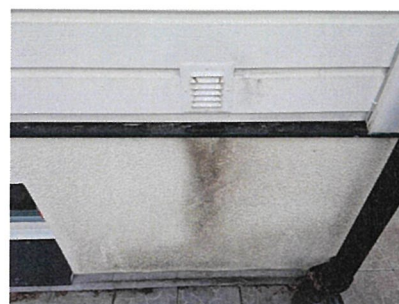
Utvändigt / Sockel

Missfärgningar finns på sockel under ventilation.

Underhåll rekommenderas.

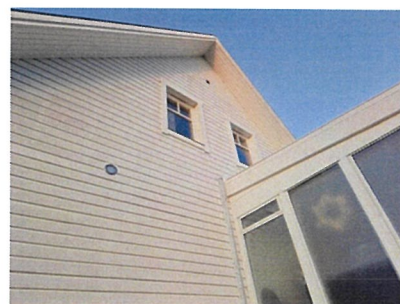
Utvändigt / Fönster

Överbleck saknas ovan fönster på gavel.

Avsaknad av bleck ovanför fönster medför en ökad risk för att vatten kan rinna in och orsaka fuktrelaterade skador i omkringliggande konstruktioner.

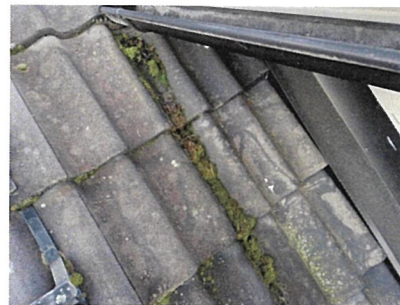
Utvändigt / Tak

Mosspåväxt finns på takpannor.

Mossa som växer på taket kan leda till att taktäckningen har ett minskat motstånd mot vatteninträning. Detta i sin tur kan leda till fuktskador på träläkt och takkonstruktionen vilket kan resultera i mikrobiella skador (angrepp av mikroorganismer).

För att öka livslängden på taket rekommenderas att mossan tas bort från takpannorna.

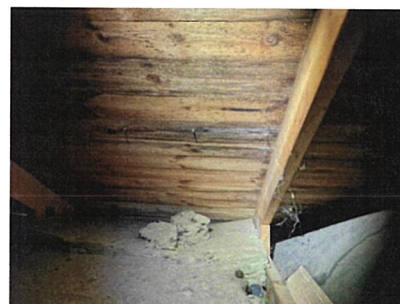
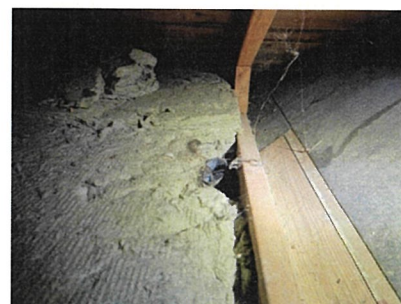
Utvändigt / Vind

Vid kontroll av vinden uppmättes fuktvärden över kritisk fuktnivå för mikrobiell tillväxt på råspont ovan avluftningsrör som avslutas inne på vinden.

Fuktkvoten i underlagstak/takbjälkar ovan avluftningsröret uppmättes till 29%.

Fuktkvoten i underlagstak/takbjälkar allmänt uppmättes till 11%

Risk för mikrobiell tillväxt föreligger om den relativa fuktigheten (RF) i den omgivande luften är över 75 % vilket i furuvirke motsvarar en fuktkvot (FK) på 17 %.

Vi rekommenderar att en fackman kontaktas för vidare kontroll och åtgärd.

Åtgärdat av säljaren.
Se även bilaga från firman
som åtgärdat.

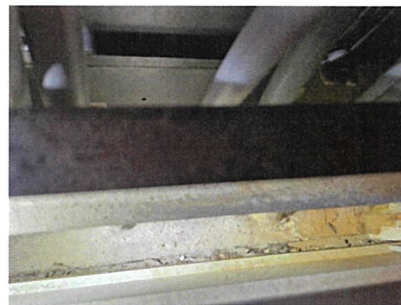
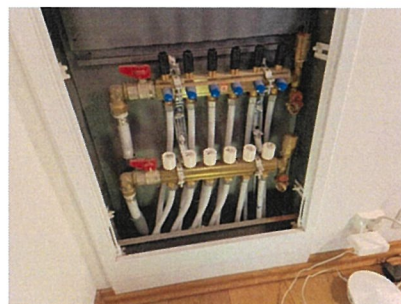
Övre plan / Allrum

Rörslits saknar vattentät botten.

En rörslits ska ha en vattentät botten och vara försedd med skvallerrör. När det saknas ökar risken för att ett läckage inte upptäcks i tid. Det kan leda till fuktskador i omkringliggande konstruktioner.

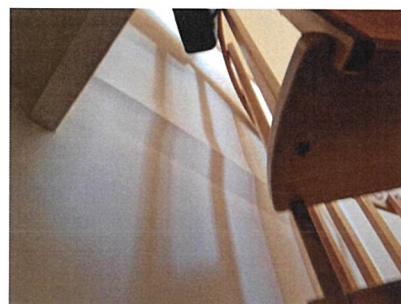
Källarplan / Trappa

Formförändring finns på vägg efter sättning.

Bedöms inte ha lett till bakomliggande skador och har upplevts som oförändrat av fastighetsägare.

Åtgärdat av säljaren

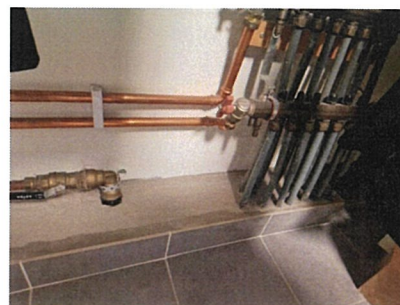
Källarplan / Tvättstuga

Rör genomföring finns i golv.

Rör genomföringar i golvet medför en ökad risk för att vatten tränger ner i omkringliggande konstruktioner och orsakar fuktskador.

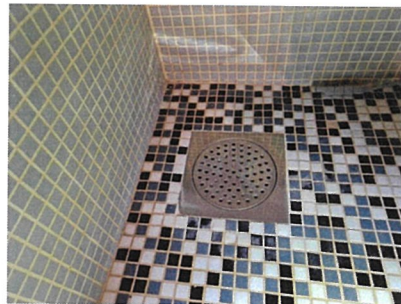
Källarplan / Dusch/Toalett/Bastu

Golvbrunnen är placerad för nära vägg.

Det finns risk att tätskiktet inte har kunnat anslutas på rätt sätt, vilket kan leda till fuktskador.
