Besiktningssprotokoll

Anticimex Försäkringsbesiktning i samarbete med Fastighetsbyrån

Fastighetsbeteckning: Kremlan 6	
Fastighetsadress: Möjavägen 52	
Postnummer: 182 49	Ort: Enebyberg

Försäkringsbesiktning

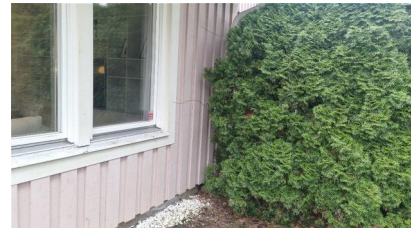
Växter finns i anslutning till byggnaden.

När det finns rabatter och växter nära byggnaden finns risk att fukt stannar kvar i väggarna. Detta kan i sin tur orsaka invändiga fuktskador. Växternas rötter kan också skada grundmuren och sätta dräneringsledningen ur funktion.

Området närmast huset rekommenderas att vara fritt från växtlighet.

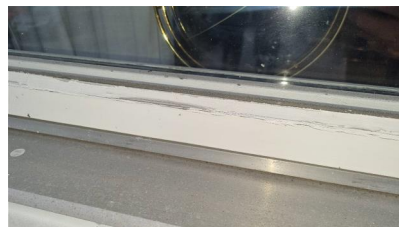
- ⚠ Isolerglas är äldre.

Befintliga fönster är äldre vilket betyder att tätningen mellan fönsterrutorna kan vara sämre. Detta kan leda till att missfärgning/imma kan uppstå mellan glasrutorna.

Fönster är i begynnande behov är i behov av målning/underhåll.

Fönsterbågar och fönsterkarmar där målningsbehov finns riskerar att få fukt- och rötskador på grund av sämre vattenavvisande förmåga.

För att öka livslängden på fönster rekommenderas målning och underhåll.

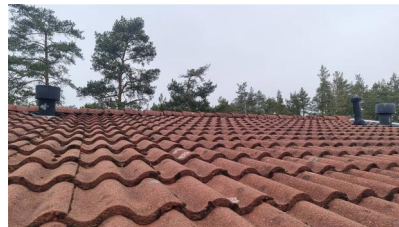
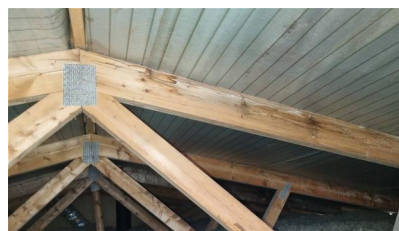
Yttertaket är från byggnadsåret och underlagstaket består av plastfolie.
- Mindre mosspåväxt noteras.

Vinden är endast avsynad från luckan då landgångar saknas.
Det noteras en missfärgning i takstolen närmast luckan. Fuktkvoten uppmättes till 19% i takstolen.

Det finns risk för mikrobiell tillväxt om den relativa fuktigheten (RF) i den omgivande luften är över 75 %. I furuvirke motsvarar det en fuktkvot (FK) på 17 %.

Vi rekommenderar en fördjupad undersökning via fackman för att bedöma orsak, omfattning samt åtgärd.

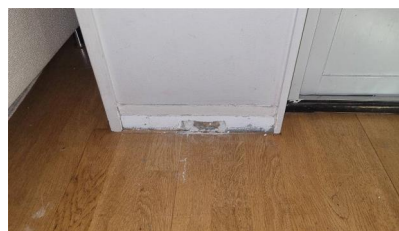
Grundläggningen består av en betongplatta på mark och med ett flytande golv och väggsyllar dikt an betongplattan.

Vid kontroll av konstruktion uppmättes fuktvärden under kritisk nivå för mikrobiell tillväxt och normal lukt upplevdes.

Två stycken fuktmätningar gjordes.

Provhål ett bakom sockeln i vardagsrummet där uppmättes fuktkvoten till 9% i ytterväggssyllen.

Provhål två bakom sockeln i trappförrådet där uppmättes fuktkvoten till 8% i mellanväggssyllen.

Ytterväggens uppbyggnad. Gips, plastfolie, ytterväggssyll.

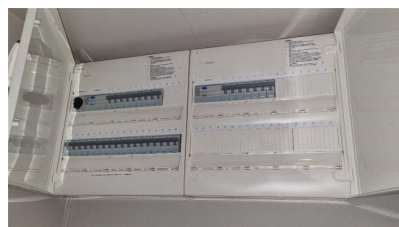
El-centralen har jordfelsbrytare och gruppförteckning.

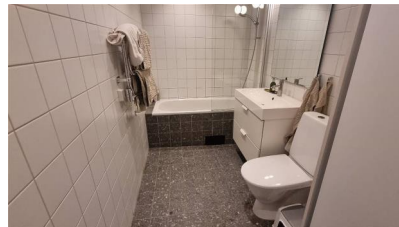
Våtutrymmet har äldre yt-/tätskikt.

- Rörgenomföring finns i klack på golvet.
- Tätskikt felmonterat i golvbrunnen. (Brunnsmanschetten sticker ut under klämringen.)

Eftersom funktionen, som innebär att ytskiktet/tätskiktet ska vara vattentätt, kan vara nedsatt finns en ökad risk att vatten tränger igenom ytskiktet/tätskiktet med vattenskador i omkringliggande konstruktioner som följd.

Fuktindikering i utrymmet gav inga onormala fuktindikationer.

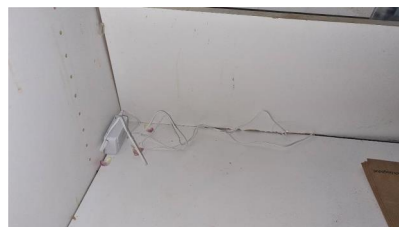
Fuktskydd saknas under kyl och frys.

Utan fuktskydd är det svårt att upptäcka läckage. Vatten kan då tränga in i omkringliggande konstruktioner och orsaka fuktskador.

Fuktskydd saknas även i diskbänkskåpet men vattenvarnare finns installerad.

För att upptäcka eventuella läckage, installera ett fuktskydd.

Viktigt att tänka på placeringen av vattenvarnaren samt byta batteri i förebyggande syfte.

Rekommenderar också att installera en vattenvarnare i rörlitsen.

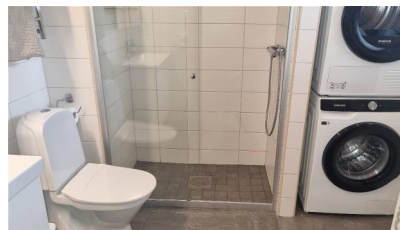
Våtutrymmet har äldre yt-/tätskikt.

- Tätskiktet felmonterat i golvbrunnen. (Sticker ut under klämringen.)
- Mindre spricka finns i kakelplattor.
- Tät sockel till duschen.

Eftersom funktionen, som innebär att ytskiktet/tätskiktet ska vara vattentätt, kan vara nedsatt finns en ökad risk att vatten tränger igenom ytskiktet/tätskiktet med vattenskador i omkringliggande konstruktioner som följd.

Fuktindikering i utrymmet gav inga onormala fuktindikationer.
