Besiktningssprotokoll

Anticimex Försäkringsbesiktning i samarbete med Fastighetsbyrån

Fastighetsbeteckning: Råcka 1:46	
Fastighetsadress: Egelstorpsvägen 1	
Postnummer: 591 90	Ort: Tjällmo

Besiktningdatum: 2025-03-06	Protokollnummer: 68882952
Temperatur: 9 °C	Väderlek: Klart
Tekniker: Fredrik Mård	
E-post: fredrik.mard@anticimex.se	
Kontor: Linköping	
Närvarande: Fastighetsägare

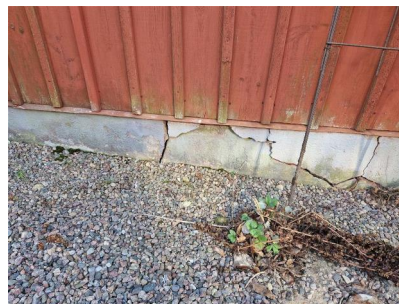
Sprickor finns i sockel.

Detta kan leda till fukt- och frysskador i konstruktionen.

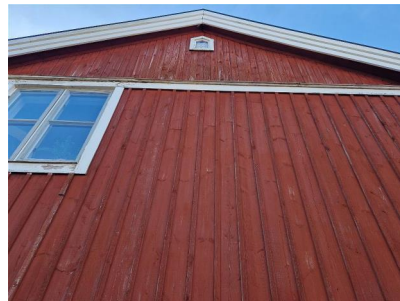
Fasadbeklädnaden, farstukvistar och övriga trädetaljer har färgsläpp och torrspäckor.

Fasadbeklädnad och träkonstruktioner där målningsbehov finns riskerar att få fukt- och rötskador på grund av sämre vattenavvisande förmåga.

Jag rekommenderar målning och underhåll.

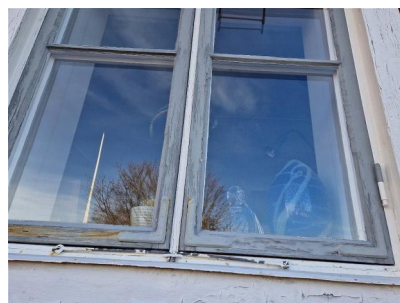
Fönster är i behov av målning/underhåll.

Fönsterbågar och fönsterkarmar där målningsbehov finns riskerar att få fukt- och rötskador på grund av sämre vattenavvisande förmåga.

För att öka livslängden på fönster rekommenderas målning och underhåll.

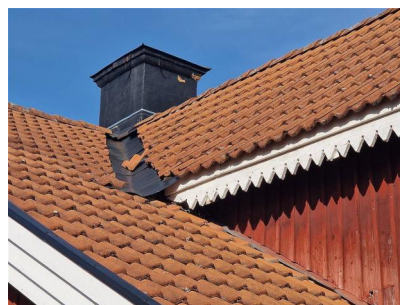
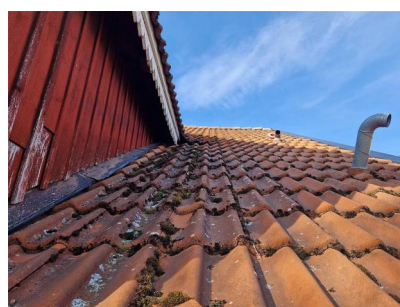
Några takpannor är skadade och ligger ur sitt rätta läge.
Mosspåväxt förekommer ställvis.
Ventilationsgenomföringar/huvar på taket är bristfälliga.

Detta utgör en ökad risk för fuktskador på underliggande konstruktioner.

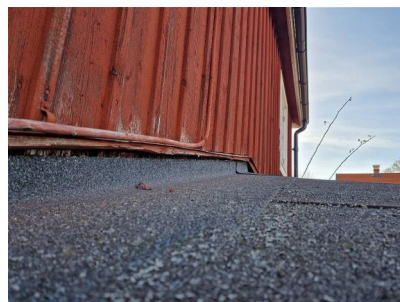
Anslutningen mellan tak och vägg på farstukvist har glipor.

Detta medför risk för att regnvatten kan rinna in mellan anslutningen och väggen.

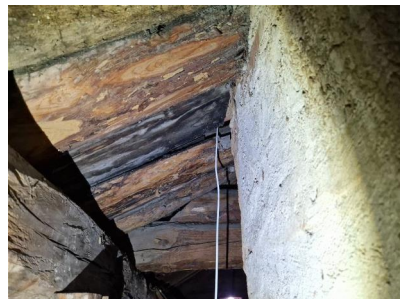
Några fuktfläckar syns på underlagstaket.

Det går inte vid besiktningstillfället att avgöra om det är pågående eller äldre.

Noterade fuktfläckar bör fortsättningsvis hållas under uppsikt.

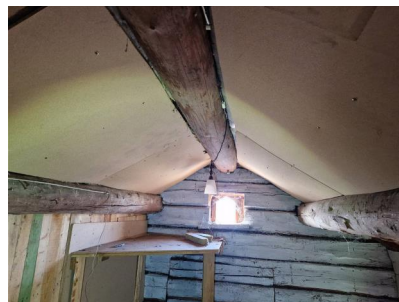
Delar av underlagstaket är täckt med isolering och skivor och är ej helt besiktningsbart.

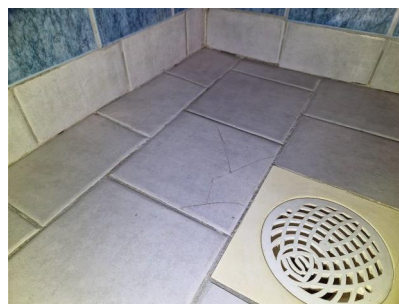
Klinker har släppt från underlaget ("Bom").
Klinkerplatta i duschplats är spräckt.

Felet som uppstått är att vidhäftningen mellan klinker och underlag har upphört. Sk "bom/ bomljud".
När sprickor finns i klinker finns risk att underliggande tätskikt skadas.

Enligt uppgift fanns detta när nuvarande ägare köpte huset.

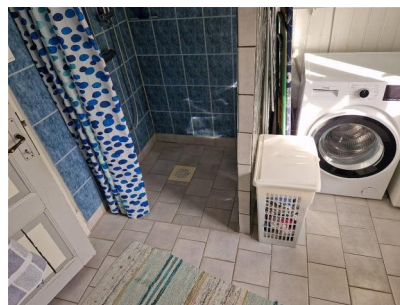
Tätskiktsanslutning i golvbrunnen är inte besiktningbar då det täcks av klinkerramen.

Normala fuktvärden indikerades mot klinker/kakel.

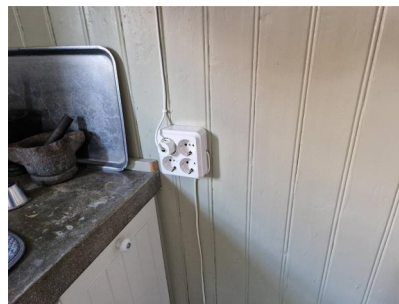
Vid stickprovskontroll av jordade eluttag noterades felkoppling.

Kontakta en elektriker för kontroll och åtgärd.

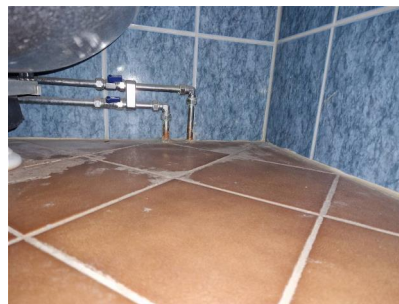
Rör genomföring finns i golv i duschplats.

Rör genomföringar i golvet medför en ökad risk för att vatten tränger ner i omkringliggande konstruktioner och orsakar fuktskador.

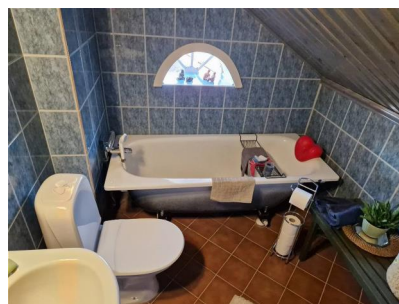
Duschen är placerad nära ett fönster.

Duschens placering i våtutrymmet utgör en risk för fuktskador i fönster- och väggkonstruktionen.

Tätskiktsanslutning i golvbrunnen är inte besiktningsbar då det täcks av klinkerramen.

För att minska risken för fuktskador på fönster och väggkonstruktion rekommenderas att man skyddar fönstret mot vattenbegjutning.
