**Fastighetsuppgifter**

Kuttern 32

Anders Knapes väg 36B

| Uppdragsnummer | P4223 |

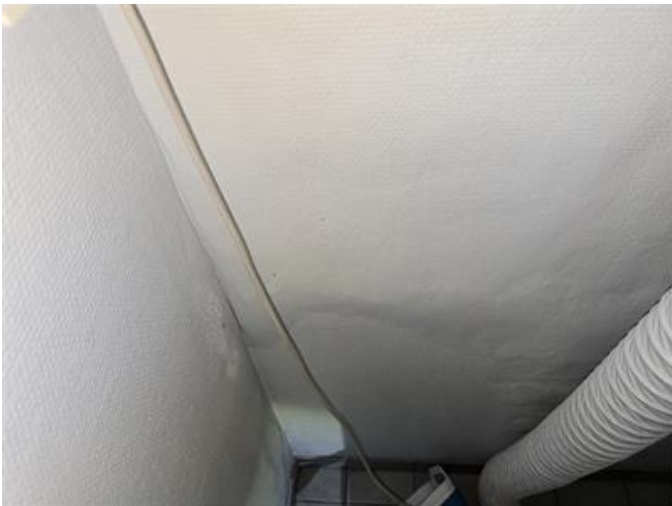
Källare: Vävtapet buktar ut från grundmur.

Puts och färgsläpp förekommer.  
Fuktfläckar/missfärgningar på träskivor noteras.  
Missfärgning på vävtapet.

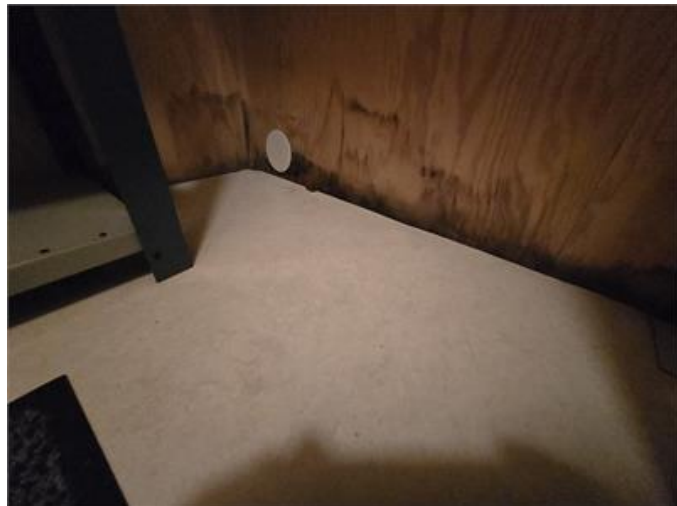
Källare: Fuktfläckar/missfärgning på träskivor.

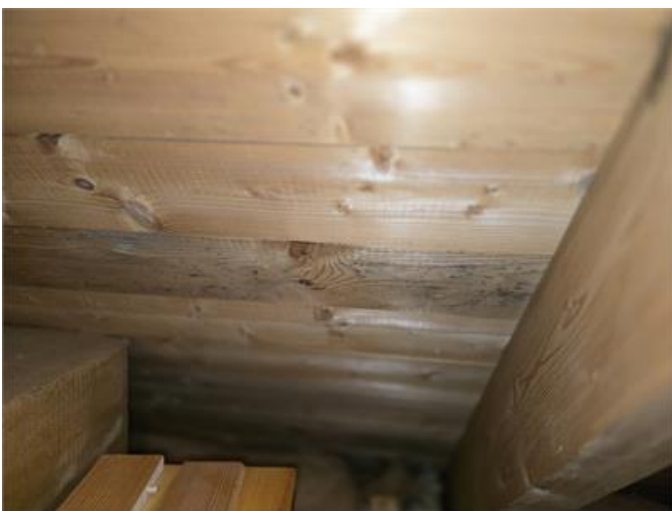
| Besiktningsresultat | | | | | |
|---|---|---|---|---|---|
| Nockvind | | X | | | Mindre mikrobiell påväxt noterades.<br>Isolering ligger delvis an mot underlagstak, bör justeras.<br>Se kommentar/riskanalys. |

Den mikrobiella påväxten på underlagstaket indikerar att vinden periodvis tillförs eller har tillförts fukt inifrån bostaden, som den kallare delen av året riskerar att kondensera mot underlagstaket (sk konvektionsskada). För att komma tillrätta med detta måste fukttillförseln inifrån bostaden minskas. Detta kan göras genom att ventilationen i bostaden förbättras samt att eventuella otätheter i vindsbjälklaget (tak/väggvinklar, vindslucka mm.) tätas.

Nockvind: Mindre mikrobiell påväxt på underlagstak.

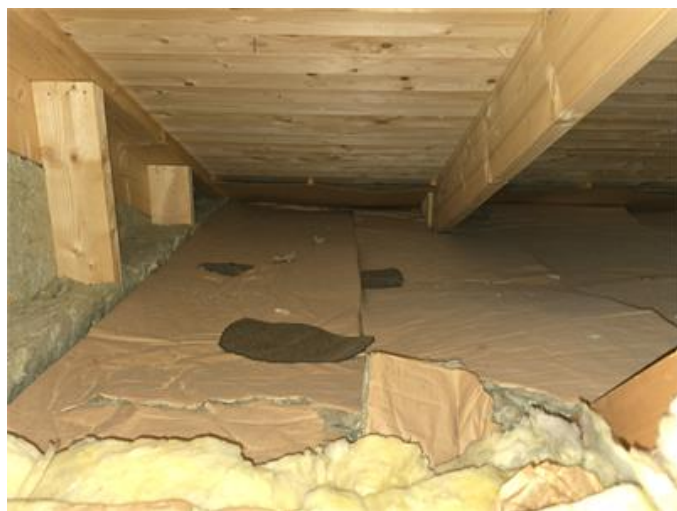
Nockvind: Översiktsbild över takkupa.

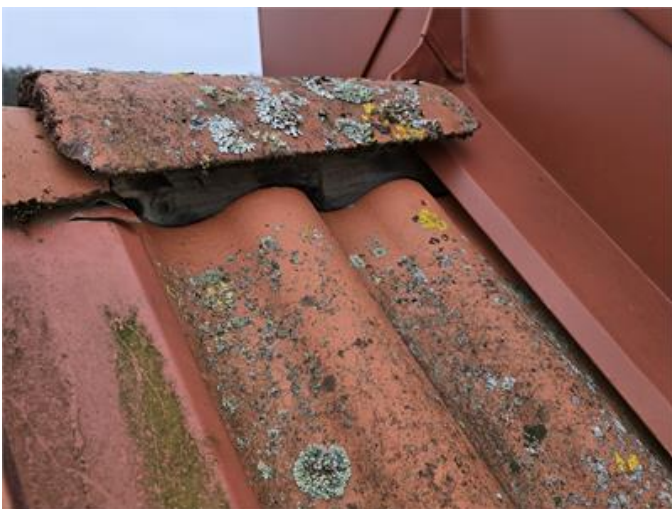
| Besiktningsresultat | | | | | |
|---|---|---|---|---|---|
| Tak | | X | | | Otätheter noterades vidnock,nocktätning samt takfotsplåt finns ej.<br>Se kommentar/riskanalys. |

Tak: Otätheter vidnock utan nocktätning.

Nocktätning rekommenderas för att minska inträngning av regn/snö samt löv/skräp vianocken och därmed minskad fuktbelastning på papp och läkt.

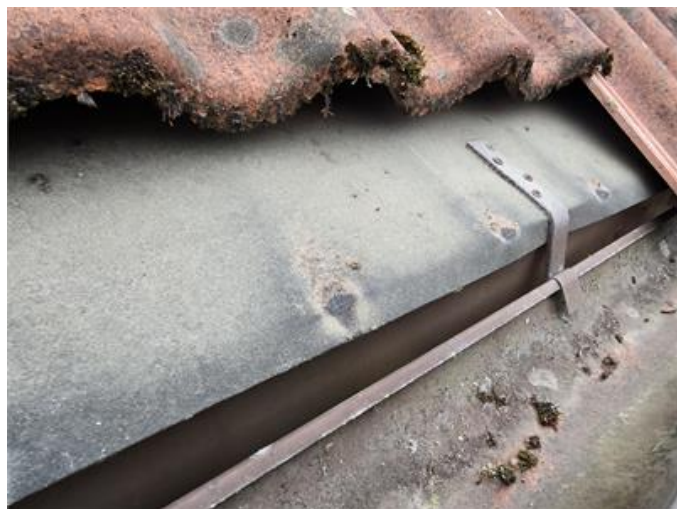
Då takfotsplåt inte finns och pannorna ligger an mot takpappen innebär det risk att den skavs sönder, vilket i förlängningen kan orsaka fuktrelaterade skador nedre delen av takkonstruktionen.

Tak: Pannor ligger an mot papp utan fotplåt.

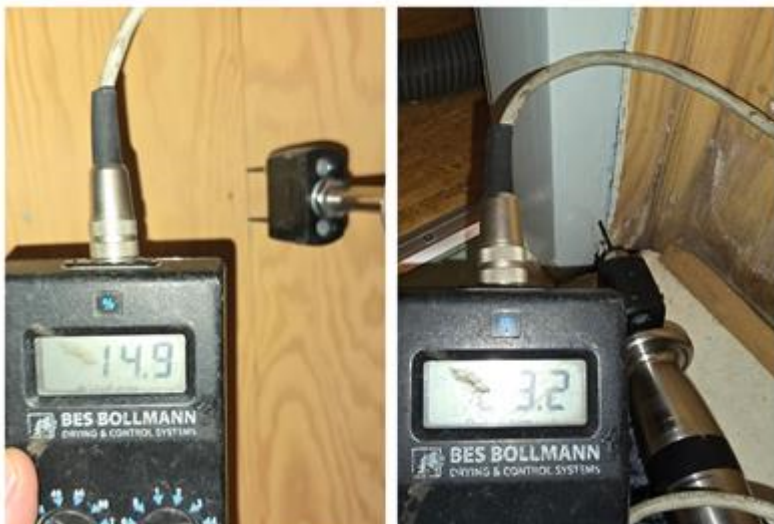
Kontroll av konstruktionen gjordes via stickprovsmässig fuktkvotsmätning i matkällare samt i nederkant dörrkarm.

Ingen avvikande lukt upplevdes i konstruktionen och fuktvärden under gränsvärdet för mikrobiell tillväxt uppmättes i väggregel/läkt, samt över gränsvärde i nederkant dörrkarm. Fuktkvoten uppmättes till ca 15% i väggregel och ca 23% i dörrkarm.

Risk för mikrobiell tillväxt föreligger vid en fuktkvot på 17% och rötskador >28%.
