# Besiktningssprotokoll

Anticimex Försäkringsbesiktning i samarbete med Fastighetsbyrån

Fastighetsbeteckning: Tand 2:111	
Fastighetsadress: Författarvägen 13	
Postnummer: 834 99	Ort: Tandsbyn

Besiktningdatum: 2025-03-05	Protokollnummer: 68879721
Temperatur: 2 °C	Väderlek: Molnigt
Tekniker: Evelina von Sneidern	
E-post: evelina.von.sneidern@Anticimex.se	
Kontor: Sundsvall	
Närvarande: Fastighetsägare

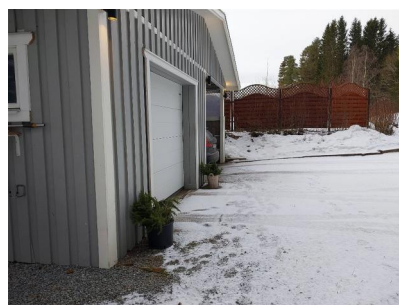
Marken lutar mot garaget.

Detta innebär en ökad fuktbelastning mot grunden vilket i sin tur kan orsaka fuktskador.

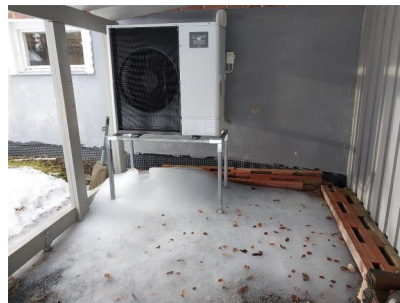
Kondensvatten från luftvärmepumpens utedel leds inte bort från husgrunden.

Detta medför ökad risk för att vatten tränger in i anslutande konstruktioner, vilket i sin tur kan leda till fuktrelaterade skador. Observera att besiktning av byggnadens värmesystem eller värmepumpen inte har ingått i uppdraget.

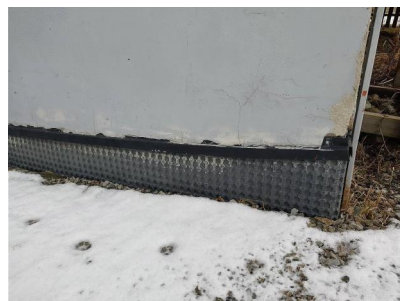
Utvändigt fuktskydd ligger oskyddat ovan mark.

Risk finns att det utvändiga fuktskyddet skadas och funktionen försämras.

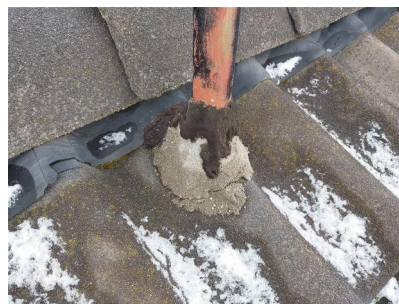
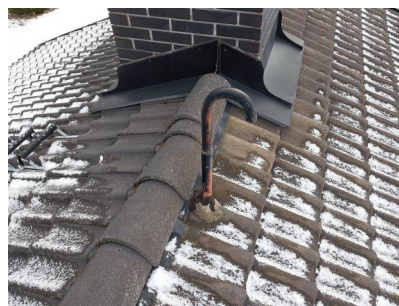
⚠ Expansionsrör är tätat med bruk.

Detta kan leda till fuktskador i underliggande konstruktioner.

Taket var delvis snötäckt.

Kontakta en plåtslagare för kontroll och åtgärd.

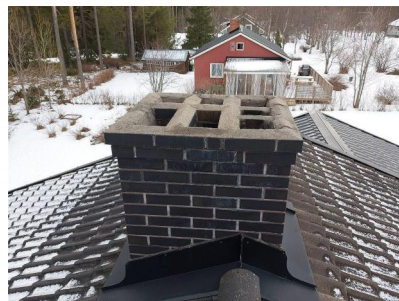
✎ Skorstenen saknar väderskydd.

Väderskydd kan monteras för att skydda mot nederbörd som annars kan orsaka fuktskador och frostsprängning i skorstenen/ murstocken.

Vi rekommenderar att du kontaktar en fackman för att ta reda på hur och om ett väderskydd ska monteras.

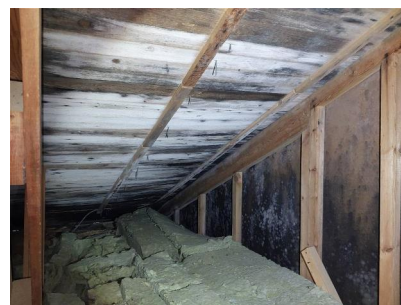
På vinden upptäcktes kraftig mikrobiell påväxt och mikrobiell lukt.

Den upptäckta mikrobiella påväxten på underlagstaket är ett tecken på att vinden tillförs fukt inifrån bostaden. I och med att fönstren bytts ut till 3-glas isolerfönster samt att husets värmekälla har bytts ut till luft/vattenvärmepump har man även påverkat ventilationen och fuktpåverkan på vinden. Murstocken värms inte längre upp på samma vis som tidigare, vilket påverkar självdraget negativt samt gör så att vinden blir kallare på vinterhalvåret. Den uppvärmda luften inomhus på vintern bär med sig fukten upp på vinden och kondenserar mot det kalla yttertaket.

**Q** Fuktvärden över kritisk fuktnivå och mikrobiell lukt.

Fuktvärden över kritisk fuktnivå för mikrobiell tillväxt uppmättes och mikrobiell lukt upplevdes i vindsutrymmet.  
Fuktkvoten uppmättes allmänt till 19 %.

Kraftig mikrobiell påväxt syns på underlagstak och gavelspetsar.

Vi rekommenderar en fördjupad undersökning för att bedöma orsak och omfattning.

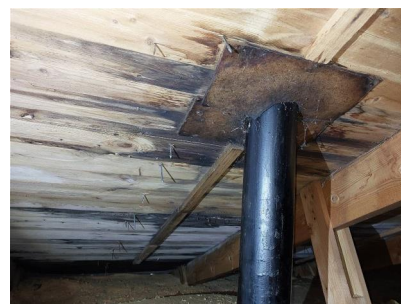
**Q** Underlagstaket har fuktfläckar lokalt kring avluftningsrör.

Vi rekommenderar kontakt med takläggare/plåtslagare för kontroll och åtgärdsförslag.

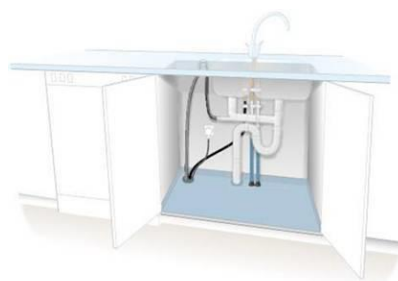
- ✗ Fuktskydd saknas i diskbänksskåp.

För att lättare upptäcka eventuella läckage, installera ett fuktskydd.

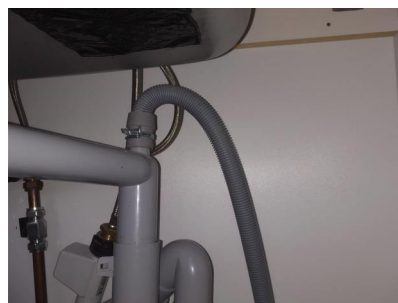
Upphängningsbygel saknas på avloppslang från diskmaskin.

För att hindra brott på avloppsslang rekommenderas komplettering av upphängningsbygel.

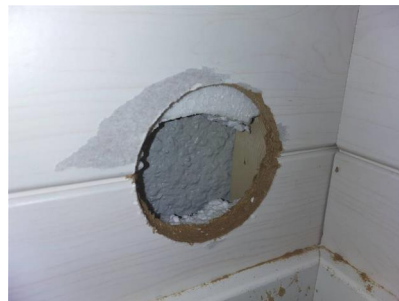
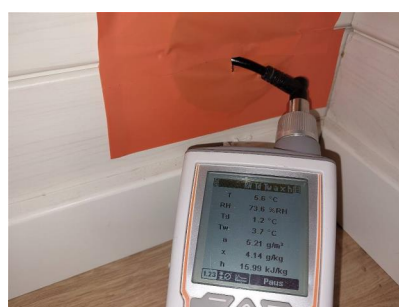
Vid kontroll av väggkonstruktion uppmättes fuktvärden under kritisk nivå för mikrobiell tillväxt och normal lukt upplevdes.

Källargrundmurar med påreglade isolerade ytterväggar. Fuktkvoten uppmättes till 13 % i träregel, den relativa fuktigheten uppmättes till 74 % och en normal lukt kunde kännas i golv/vägg vinkel.

Konstruktion beskriven: Grundmur, träreglar, mellanliggande cellplastisolering, MDF-panel.

Befintlig påreglad vägg och eventuella väggsyllar riskerar att drabbas av fuktskador på grund av naturlig fuktpåverkan. Detta i sin tur kan leda till mikrobiella skador (angrepp av mikroorganismer) som kan resultera i att mikrobiell lukt sprids till boendemiljön. Om reglar/syllar är tryckimpregnerade kan även en kemisk lukt förekomma.

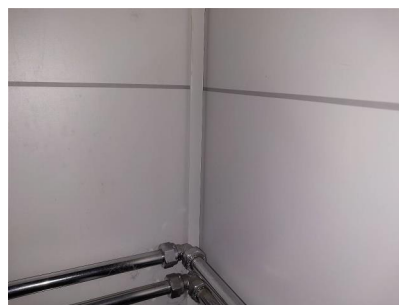
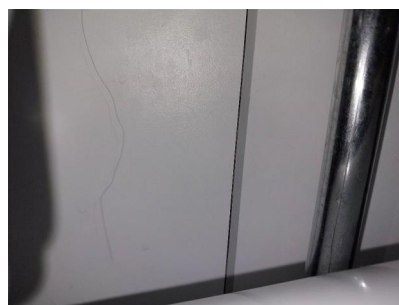
Väggbeklädnaden är otät i skarvar.  
Hörnlist sitter löst och saknar fogmassa.

De öppna skarvarna på väggbeklädnaden medför att vatten kan tränga ner i bakomliggande konstruktioner med fuktskador som följd. Detta kan i sin tur leda till mikrobiella skador (angrepp av mikroorganismer).

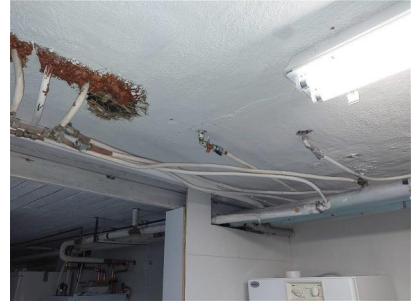
Vattenrör är inte fixerade.

När vattenrör inte är fixerade kan kopplingarna lossna pga vibrationer med läckage som följd.

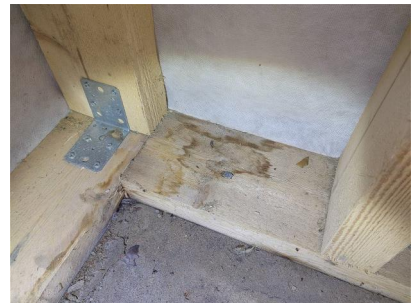
Fuktbelastning syns på syllen.

Rekommenderar kontakt med byggentreprenör för kontroll och åtgärdsförslag.
