# Besiktningsprotokoll

Anticimex Försäkringsbesiktning i samarbete med Fastighetsbyrån

| Fastighetsbeteckning:<br>Backeböl 1:405 | |

| Besiktningsdatum:<br>2025-03-07 | Protokollnummer:<br>68884280 |

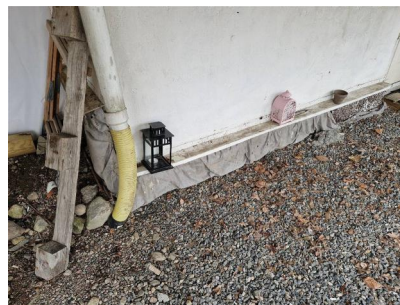
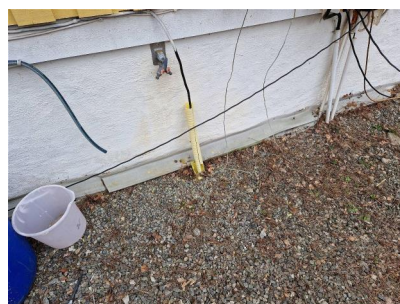
Marken lutar mot huset.

Detta innebär en ökad fuktbelastning mot grunden vilket i sin tur kan orsaka fuktskador i huset.

Utvändigt fuktskydd ligger oskyddat ovan mark.

Risk finns att det utvändiga fuktskyddet skadas och funktionen försämras.

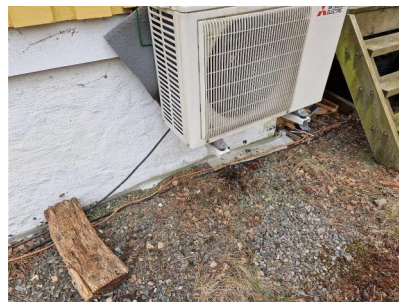
Kondensvatten från luftvärmepumpens utedel leds inte bort från husgrunden.

Detta medför ökad risk för att vatten tränger in i anslutande konstruktioner, vilket i sin tur kan leda till fuktrelaterade skador. Observera att besiktning av byggnadens värmesystem eller värmepumpen inte har ingått i uppdraget.

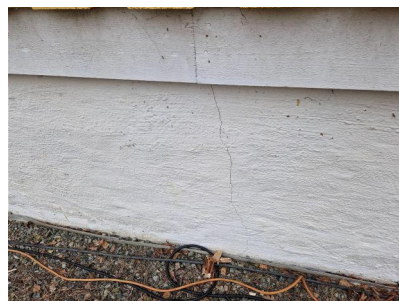
Sprickor finns i sockel.

Detta kan leda till fukt- och frysskador i konstruktionen.

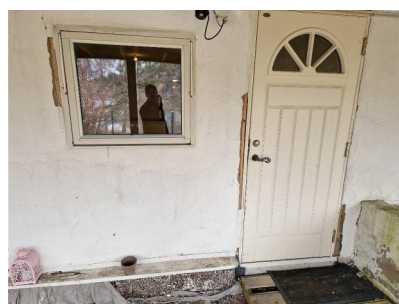
Putssläpp finns runt dörr och fönster vid nedre groventre.

Otättheterna medför en ökad risk för att fukt tränger in bakom fasaden vilket i sin tur kan orsaka fuktskador.

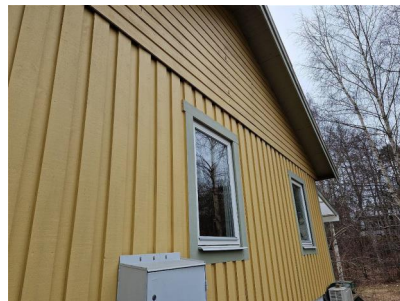
Överbleck saknas ovan fönster.  
Källarfönster saknar fönsterbleck.

Avsaknad av bleck ovanför fönster medför en ökad risk för att vatten kan rinna in och orsaka fuktrelaterade skador i omkringliggande konstruktioner.

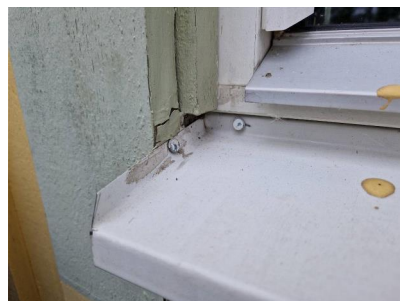
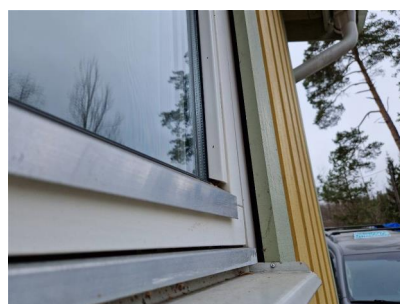
Fönsterbleck är otäta vid infästningar.  
Fönster har glipor mellan panel och karm.

Eftersom fönsterblecken är otäta och otätheter finns mellan karm/fasad finns risk att vatten rinner in i väggen vilket i sin tur kan leda till fuktskador i väggkonstruktionen.

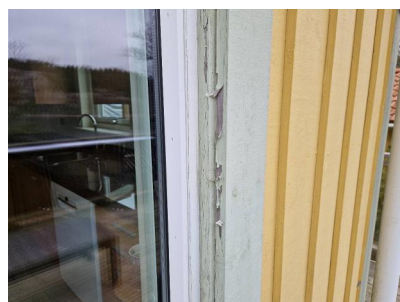
Fönster är i behov av målning/underhåll.

Fönsterbågar och fönsterkarmar där målningsbehov finns riskerar att få fukt- och rötskador på grund av sämre vattenavvisande förmåga.

För att öka livslängden på fönster rekommenderas målning och underhåll.

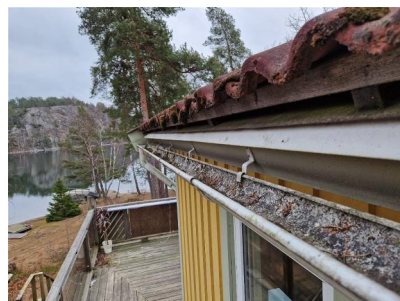
Hängrännor har för kort avstånd under takpannor

När hängrännor har en felaktig avstånd finns risk att regnvatten svämmar över vilket i sin tur kan leda till fuktskador på fasad och sockel.

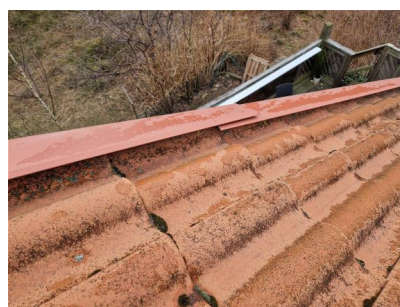
Vindskiveplåtar är skarvade och skarvar glipar.

Detta kan leda till fuktskador i bakomliggande konstruktioner.

Kontakta en plåtslagare för kontroll och åtgärd.

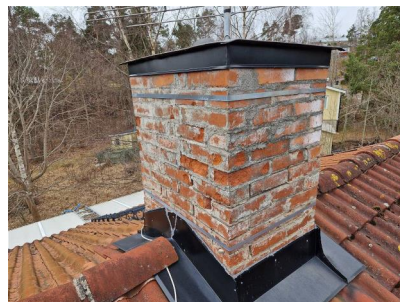
Skorstenen saknar väderskydd.  
Skorsten har frostsprängningar och underhållsbehov.

Väderskydd kan monteras för att skydda mot nederbörd som annars kan orsaka fuktskador och frostsprängning i skorstenen/ murstocken.

Vi rekommenderar att du kontaktar en fackman för att ta reda på hur och om ett väderskydd ska monteras samt utför underhåll.

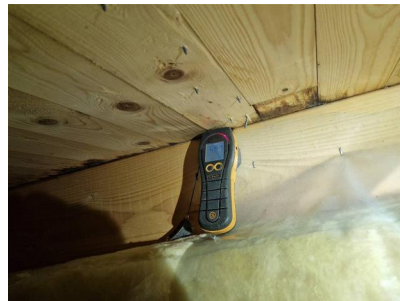
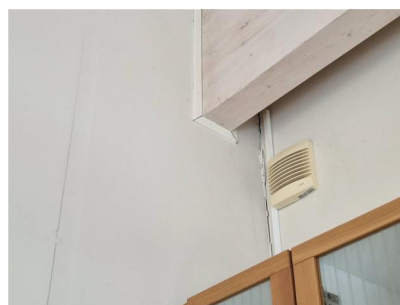
Underlagstaket har fuktfläckar längst in mot gavel. Invändigt i anslutning till dessa fuktfläckar finns sprickor i vägg som bör kontrolleras i samband med kontroll av fuktfläckar.

Fuktkvoten uppmättes till 40% vid fuktfläckar.

Risk för mikrobiell tillväxt föreligger om den relativa fuktigheten (RF) i den omgivande luften är över 75 % vilket i furuvirke motsvarar en fuktkvot (FK) på 17 %.

Vi rekommenderar en fördjupad undersökning för att bedöma orsak och omfattning.

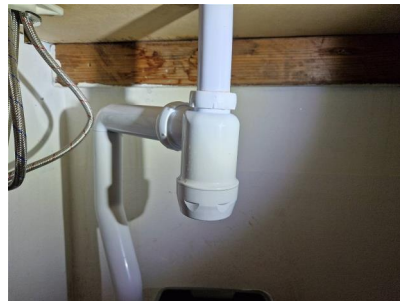
Droppläckage vid avloppsskarv.

Tätning rekommenderas.

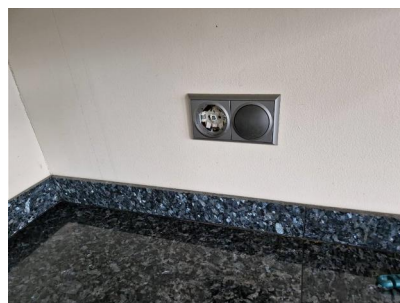
Vägguttag saknar petskydd.

Petskydd i vägguttagen ökar elsäkerheten i hemmet.

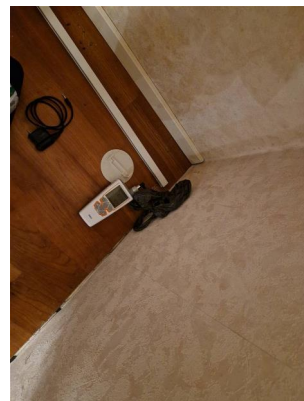
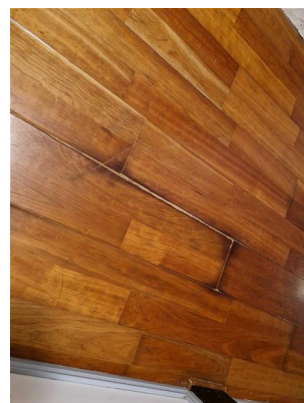
Vid kontroll av golv/väggkonstruktion uppmättes fuktvärden över kritisk nivå för mikrobiell tillväxt.

Källargrundmurar med påreglade isolerade ytterväggar och flytande golv diktan betongen.

Golvet noteras fuktpåverkat.

Fuktkvoten uppmättes till 15 %, den relativa fuktigheten uppmättes till 80% och en normal lukt kunde kännas i golv/vägg vinkel.

Risk för mikrobiell tillväxt föreligger om den relativa fuktigheten (RF) i den omgivande luften är över 75 % vilket i furuvirke motsvarar en fuktkvot (FK) på 17 %.

Vi rekommenderar en fördjupad undersökning för att bedöma orsak och omfattning. Det är viktigt att tänka på att denna rekommendation om fördjupad undersökning gäller hela källarplanet.

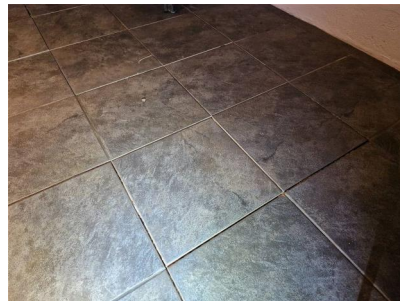
Klinker har släppt från underlaget.

Felet som uppstått är att vidhäftningen mellan klinker och underlag har upphört.

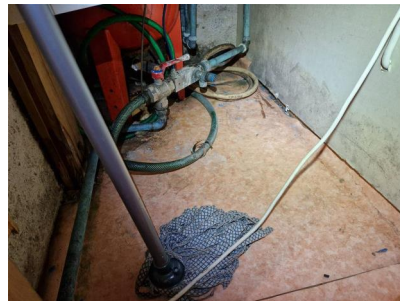
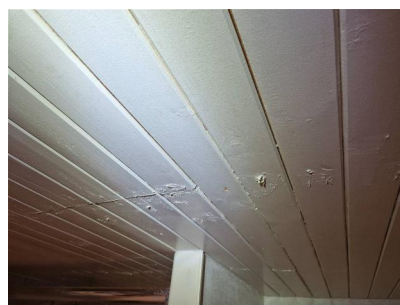
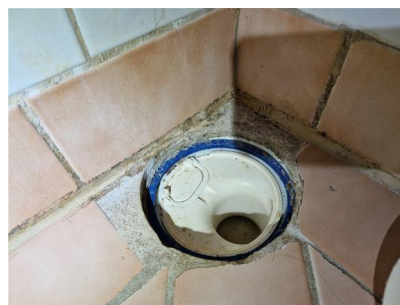
Utrymmet är i behov av renovering.

Utrymmet är äldre och har passerat tiden för sin tekniska livslängd.

- Avloppsledningar och golvbrunn är placerade för nära vägg.
- Golvbrunn har otätheter i manschett ovan klämring.
- Plastmatta på golv i bastu har otäta skarvar.
- Vattenledningsrör ligger oklamrat/ oskyddat i passagen mellan Dusch och bastu. Fuktuppsug finns på vägg och träkonstruktioner
- Utrymmet saknar mekanisk frånluft och ventilationen upplevs som bristfällig.
- Färg som flagar i taket noteras.

Renovering av utrymmet rekommenderas. Kontakta en behörig våtrumsentreprenör för en renovering. I samband med renoveringen bör omkringliggande konstruktioner kontrolleras för att upptäcka eventuella följdskador.

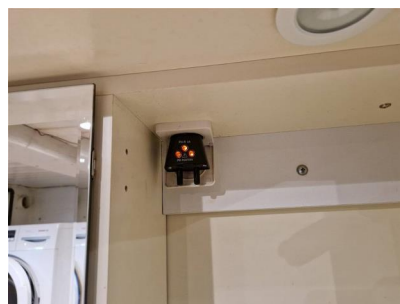
Funktionskontroll av jordade eluttag.

Vid stickprovskontroll av jordade eluttag noterades felkoppling.

Kontakta en elektriker för kontroll och åtgärd.
