Besiktningssprotokoll

Anticimex Försäkringsbesiktning i samarbete med Fastighetsbyrån

Fastighetsbeteckning: Tvåkronan 2	
Fastighetsadress: Vallängsgatan 3	
Postnummer: 507 53	Ort: Borås

Besiktningdatum: 2025-03-06	Protokollnummer: 68871310
Temperatur: 7 °C	Väderlek: Mulet
Tekniker: Andreas Olla	
E-post: andreas.olla@anticimex.se	
Kontor: Borås	
Närvarande: Fastighetsägare

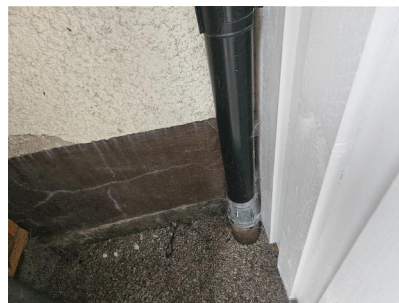
Utvändigt / Hängrännor / Stuprör

Baksidans stuprör har ingen lövsil samt att stuprörens falsar är vända mot fasaden.

För att minska risken för stopp i husets markledning bör en lövsil monteras och för att lättare kunna se som röret blivit skadat efter vinterns påfrestningar samt för att undvika skador på fasad vid ett eventuellt läckage bör falsen vändas ut från fasaden.

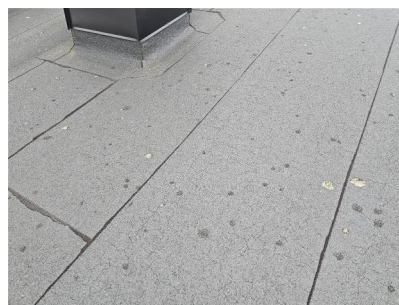
Utvändigt / Tak

Yttertaket bedöms som äldre då det finns ytligt och åldersrelaterat slitage på ytpappen. Vidare noterades att nyligen monterat glidskydd monterats med skruv genom pappen samt att det finns mindre påväxt av mossa vid lokal del av taket.

Tätskiktet/ytpappen har enligt vår bedömning en begränsad livslängd. Eftersom takpappen är äldre har det ett minskat motstånd mot vattengenomträngning. Detta i sin tur kan leda till att takkonstruktionen drabbas av fuktskador.

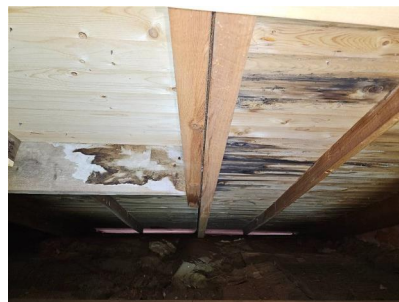
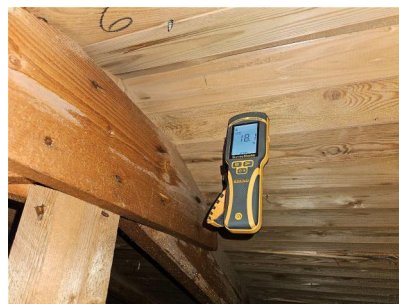
Utvändigt / Vind

På flera ställen på husets vindsutrymmen noterades lokala fuktfläckar på underlagstaket som bedöms ha skett vid tiden innan yttertaket renoverades. Vid stickprovsmässig fuktmetning och indikering noterades inga avvikelser eller förhöjda värden.

På vissa mindre delar av underlagstaket noterade lokal/mindre missfärgningar av mikrobiell påväxt. Vid fuktmetning uppgavs varierandes fuktkvoter mellan 15–18%, vilket till viss del är strax över gränsvärdet för mikrobiell tillväxt.

Påväxten och det lätt förhöjda fuktvärdet bedöms vara en direkt orsakat av att nuvarande fastighetsägare inte haft frånluftanläggningen i kontinuerligt drift.

Även om fläckarna bedöms som äldre kan de med fördel markeras för att lättare kunna upptäcka eventuella förändringar eller nya läckage.

Även om påväxten i sin inte bedöms som kritisk eller ha skadat taket eller bostaden på något sätt talar detta för att ventilationsanläggning bör hållas i kontinuerlig drift.

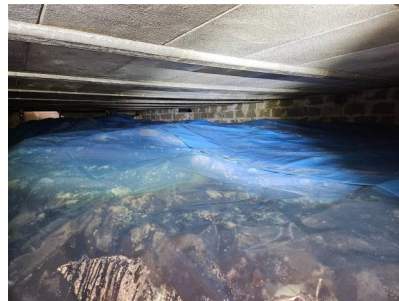
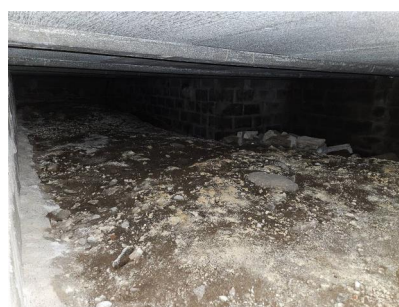
Utvändigt / Krypgrund

I krypgrunden noterades att det förekommer mindre organiskt material/spill och mikrobiell på markytan under plasten. Framsidans del av krypgrunden har endast kunnat bestigas från de ventiler och håltagningar som finns i grundmuren som skiljer grunderna åt, var vid det gick att se att den delen inte har någon ångspärr som täcker markytan som även den har mindre organiskt spill och mikrobiell påväxt på markytan.

Då större delen av krypgrundens bjälklag och väggkonstruktioner består av mineraliska material bedöms risken för kritiska fuktskador som ringa, dock bör man överväga att rensa markytan från organiskt material och klä resterande delar av markytan med plast för att minska risken för att mikrobiell lukt sprid upp till bostaden. För att komma åt framsidans del av grunden bör den befintliga öppningen som finns göras större.

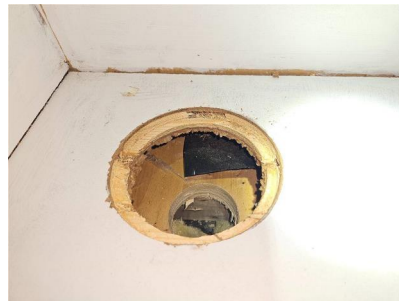
Entréplan / Sovrum 2

- ⚠️ Då utrymmet försetts med en reglad golvkonstruktion utfördes en kontroll och provhåtagning i botten på utrymmets garderob.

Genom provhålet noterades att utrymmets golv består av ett furugolv som monterades på mineralullsolerat träregelverk som lagts ovan ett lager av lecakulor som vilar på blindbottensnivåerna av betong. Vid fuktmätning i träregel uppgavs fuktkvoten till 13%, vilket är under gränsvärdet (17%) för mikrobilen tillväxt. Ingen avvikande lukt noterades i provhålet.

Det reglades golvbjälklaget bedöms löpa viss risk för fuktrelaterade skador om luftfuktigheten i krypprunden blir extrem hög vid sommarhalvåret.

För att minska eller undvika risken för skador bör man överväga att klä resterande delar av markytan i krypprunden med åldersbeständig byggplast.

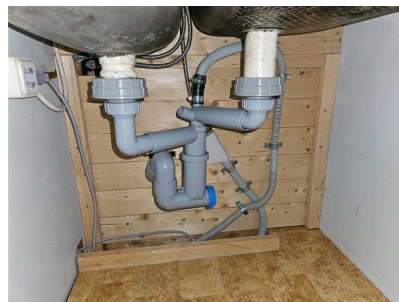
Entréplan / Kök

- ⚠️ Det finns inget fuktskydd under kylskåpet eller i diskbänksskåpet.

Utan fuktskydd är det svårt att upptäcka läckage från rörledningar. Vatten kan då tränga in i omkringliggande konstruktioner och orsaka fuktskador.

För att upptäcka eventuella läckage, installera ett fuktskydd.

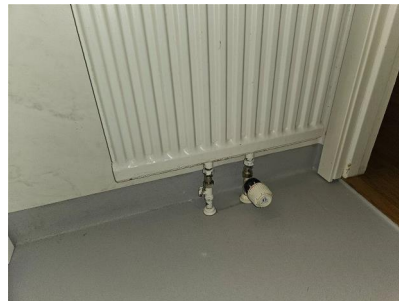
Entréplan / Badrum

- ⚠ Det finns en rörgenomföring i golvet som är placerad intill utrymmets dörröppning. Vid fuktindikering noterades inga avvikelser.

Detta medför en ökad risk för att den berörda genomföringen inte håller tätt, vilket kan leda till fuktrelaterade skador.

Även om risken för skador bedöms som ringa då golvfallet är väl utfört och genomföringen bedöms som tät och inte angränsar till duschen, bör man undvika att vattenbegjuta området kring rören.

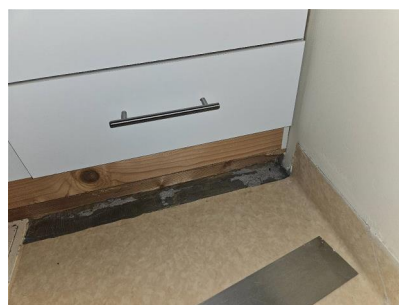
Entréplan / Tvättstuga

- ⚠ Utrymmet och golvbrunnen är av äldre standard, golvmattan saknar uppvik mot vissa delar av väggen, ytterdörren och de luckor (krypgrund och servicelucka för värmesystemet) som finns i golvet.

Detta medför en ökad risk för fuktrelaterade skador vid eventuella läckage eller om golvet vattenbegjuts.

För att minska risken för skador bör se till att golvbrunnens vattenlås rengörs regelbundet.

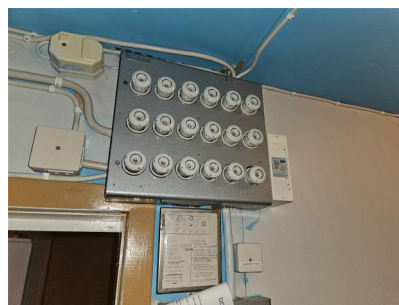
Entréplan / Förråd

- ✎ Jordfelsbrytare finns men täcker endast delar av elanläggningen.

Det finns inget krav att hus byggda före år 2000 ska ha jordfelsbrytare. Jordfelsbrytaren minskar dock risken för personskador och brand orsakade av elanläggningen.

Kontakta en elektriker för kontroll och åtgärd.

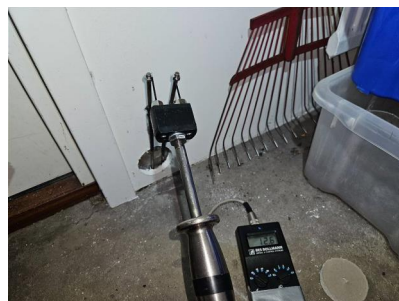
Vid kontroll av garagets grundläggning och reglade väggkonstruktioner utfördes en provhåtagning intill dörren. Genom provhålet noterades inga avvikande lukter att ytterväggssyll som inte är rötskyddsbehandlad ligger i nivå under betonggolvet nivå. Vid fuktmetning uppgavs fuktkvoten till 12,6%, vilket är under gränsvärdet (17%) för mikrobiell tillväxt.

Vid oisolerade plattor på mark finns risk för fuktrelaterade skador av naturlig fuktvandring vid väggkonstruktioner om fuktskydd saknas eller är felaktigt utfört.

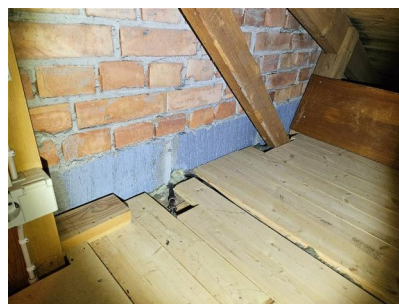
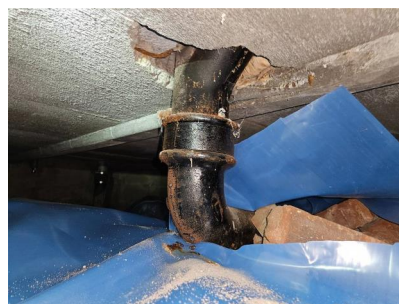
Hela huset / Allmänt

Det förekommer "blå betong" i delar av husets golv och väggkonstruktioner, vilket ofta är ett radonhaltigt material. Se "Upplysningar och handlingar" då en långtidmätning har utförts vid 2007-2008.

Observera att de ventilationssystem som finns sannolikt installerats med syfte att minska årsmedelvärdet samt att systemets luftomsättning går att justeras med hjälp av den varvtalreglage som finns i förrådet. Även om husets ventilation har omfattats av besiktningsuppdraget noterades dock ett svagt missljud fläktens kullager.

Vidare består delar av husets avlopp består av äldre gjutjärnstammar. I krypgrunden noterades att stam under toaletten har mindre rostutgjutelser vilket talar för att den är i sämre skick.

Detta medför en ökad risk för eventuell stopp och läckage som kan leda till fuktrelaterade skador.

Då mätningen är äldre än 10 år rekommenderas att en ny långtidmätning utförts för att säkerställa aktuellt årsmedelvärde.

Kontakta en rörläggare för att kontrollera husets avlopp samt byta ut eller relina äldre och trasiga delar.
