Fastighetsbeteckning
Järbo-Finnäs 4:208
Adress
Svadenvägen 8A
811 70 Järbo

Uppdragsnummer	x8592
Besiktningsdatum	2025-03-07
Besiktningföretag	OBM Fuktteknik Gävleborg AB
Besiktningförrättare	Jessica Lundgren
Närvarande	Fastighetsägaren
Giltig till och med	2026-03-07

Byggnadsbeskrivning
Friliggande enplanshus med källare

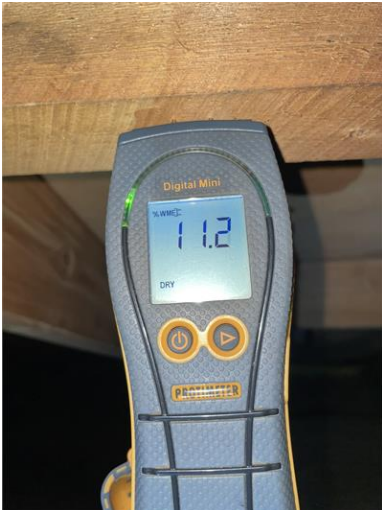
Allmän konstruktionskontroll av vind (hus):
Fuktkvoten uppmättes i trä i yttertaket innersida till 11,2% FK. Dessa värden kommer sannolikt att ändras med årstiden. Det kritiska gränsvärdet för mikrobiell tillväxt brukar anges till ca 17% fuktkvot (FK).

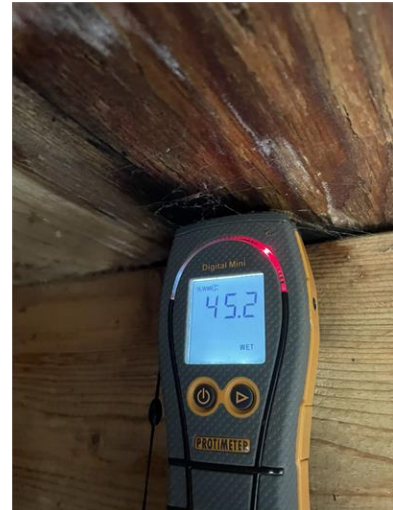
Vid besiktningen invändigt i garaget noterades missfärgningar i underlagstaket i förrådsutrymmet samt i nederkant på väggar invändigt i garaget samt förrådsutrymmet, vid fuktmätning på missfärgningarna uppmättes förhöjda fuktvärden och en vidare teknisk undersökning rekommenderas därför för att utreda orsak, omfattning samt åtgärd. Se även bild i bilder och beskrivningar.

Förhöjd fuktmätning i underlagstaket invändigt i garaget.
Det kritiska gränsvärdet för mikrobiell tillväxt brukar anges till ca 17% fuktkvot (FK).

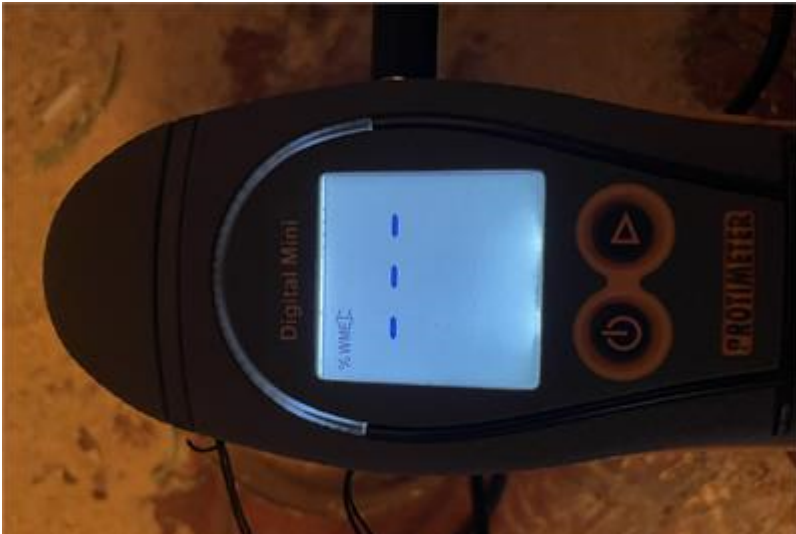
Bilaga 1 för kontroll av valda konstruktioner

Byggnadsdel	Uppreglad golvkonstruktion, klädkammare
Konstruktionsdel	Bottenregel
Konstruktionsuppbyggnad	Betongplatta, träreglar, isolering, spånskiva och plastmatta

I provhål i det uppreglade golvet träregel uppmättes fuktkvot till under 8,0% FK. Dessa värden kommer sannolikt att ändras med årstiden. Det kritiska gränsvärdet för mikrobiell tillväxt brukar anges till ca 17% fuktkvot (FK). Notera att stickprovsmässig undersökning är utförd . Se även kommentar/riskanlys.

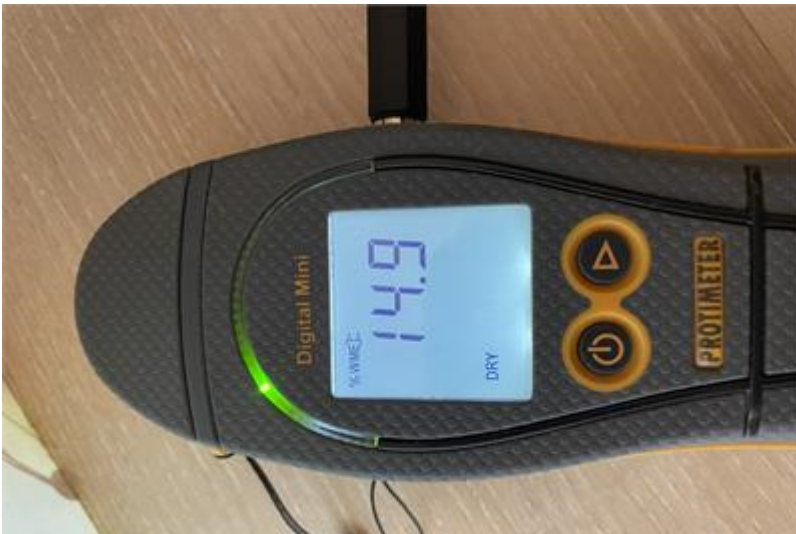
Bilaga 2 för kontroll av valda konstruktioner

Byggnadsdel	Utreglad väggkonstruktion, allrum
Konstruktionsdel	Väggregel
Konstruktionsuppbyggnad	Källaryttervägg, träreglar, duk, isolering, väggskiva

I provhål i den utreglade väggens träregel uppmättes fuktkvot till 14,9% FK. Dessa värden kommer sannolikt att ändras med årstiden. Det kritiska gränsvärdet för mikrobiell tillväxt brukar anges till ca 17% fuktkvot (FK). Notera att stickprovsmässig undersökning är utförd. Se även kommentar/riskanalis.
