**Fastighetsuppgifter**

Svenstorp 11:21

Nyhemsvägen 22

Uppdragsnummer	G32200
Besiktningsdatum	2025-03-07
Besiktningföretag	OBM Kronoberg AB
Besiktningförrättare	Jonas Håkansson
Närvarande	Fastighetsägare
Giltig till och med	2026-03-07

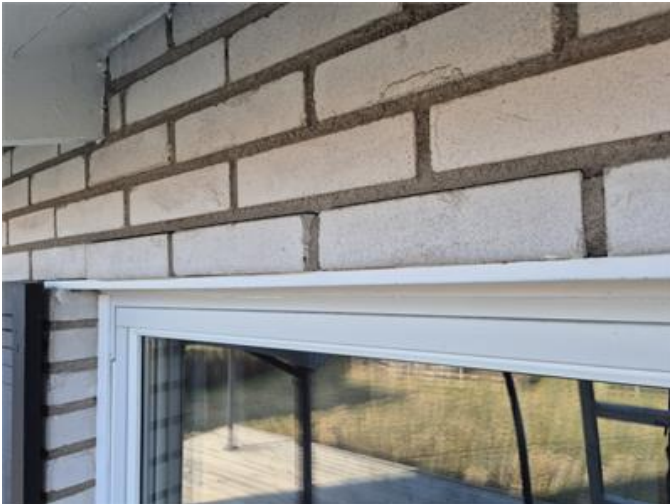
Över fönsterpartier på baksidan av huset förekommer lösa fasadstenar vilka stöttas med plåtprofiler.

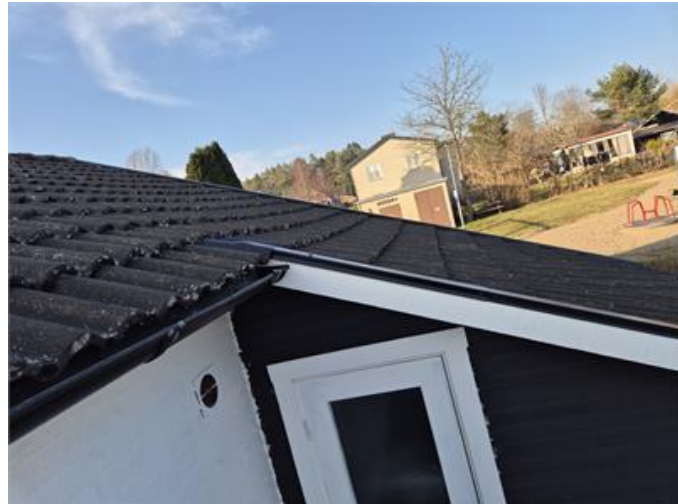
Taket på baksidan av garaget "hänger" något.

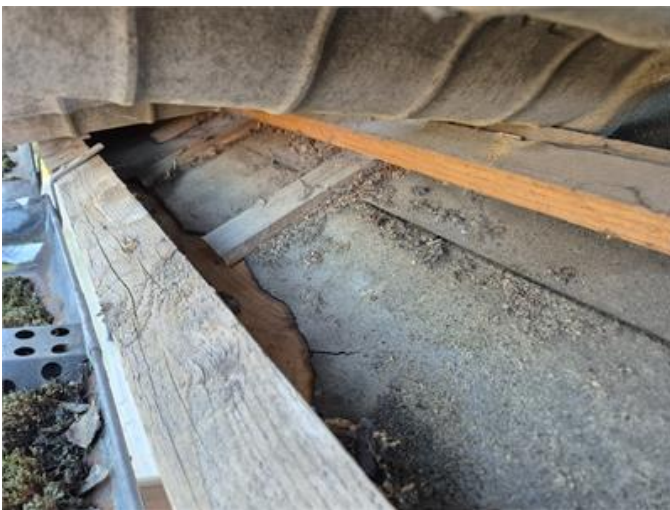
Enligt fastighetsägare lades nya takpannor år 2014. Vid stickprovskontroll av läkt och undertak noterades att undertakspappen troligt inte byttes vid bytet av takpannor utan är äldre samt noterades lokal skada i pappen.

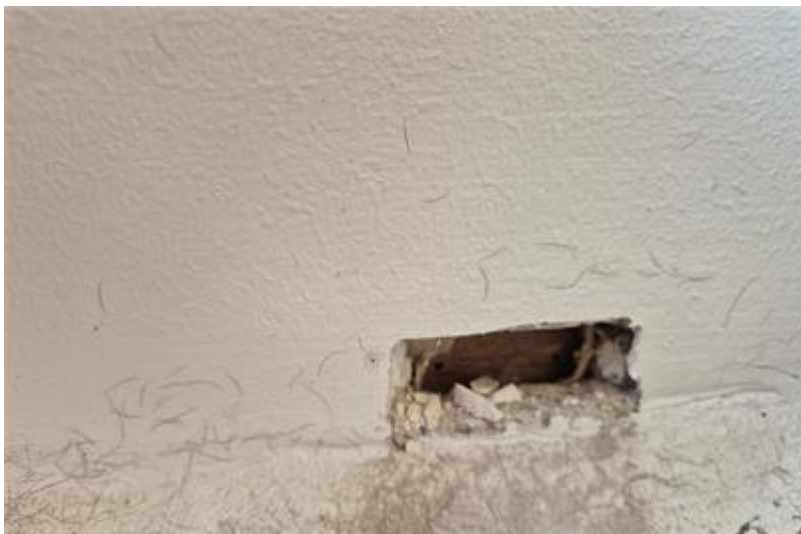
Fuktkontroll av konstruktion visade fuktkvot på 12% i syllregel till innervägg mot tvättrum och fuktkvot på 18% i syllregel till yttervägg. Det kritiska gränsvärdet för mikrobiell tillväxt brukar anges till ca 16-17% fuktkvot (FK). Syllreglar är träskyddsbehandlade. Risken med träskyddsbehandling är att träskyddsbehandlingen kan avge lukt.

Då det mättes något hög fuktkvot i syllreglar rekommenderas att vidare undersökning utförs för bedömning av eventuella åtgärder.
