Hälleback 1:58

Hälleback 435

**Besiktningssuppgifter**

| Uppdragsnummer | P4232 |

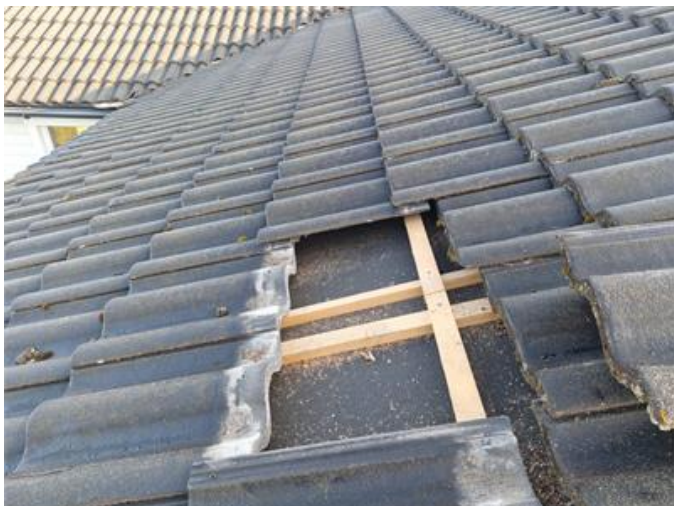
| Besiktningsresultat | | | | | |
|---|---|---|---|---|---|
| Tak | | X | | | Exakt ålder oklart, möjligen 25-30år, beräknad teknisk livslängd 35-40år.<br>Vid rännadal är läkt placerad i ränn dalen och fuktskadad.<br>Ränn dalsplåtar har rostangrepp.<br>Takfotsplåt finns ej. |

Tak, exakt ålder oklart.

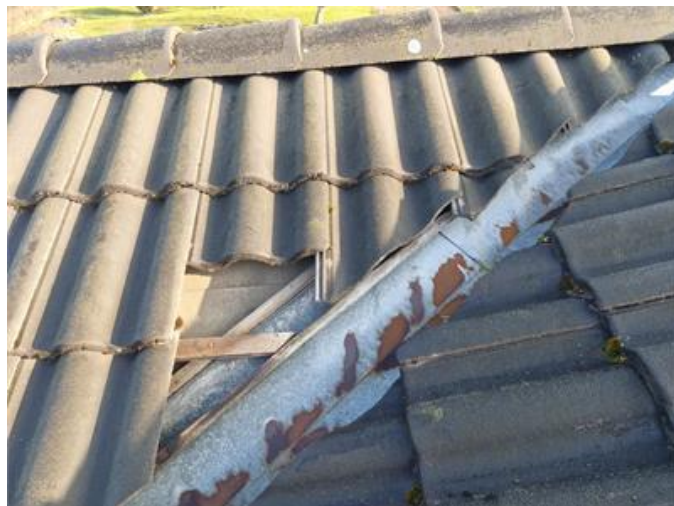
Tak, läkt i rännedal fuktskadad.

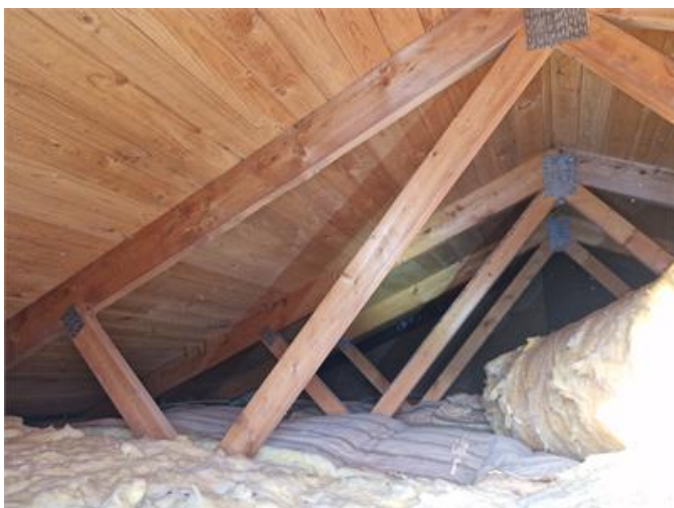
| Besiktningsresultat | | | | | |
|---|---|---|---|---|---|
| Nockvind | | X | | | Gavel och takfotsventilation finns delvis ej, framförallt ovan kök och vardagsrum.<br>Se kommentar/riskanalys.<br>Inga skador som kan härledas till bristfällig ventilation noterades. |

När en takkonstruktion har bristfällig ventilation innebär det ökad risk för kondensbildning och fuktrelaterade skador i konstruktionen/underlagstaket.

Nockvind, översiktbild ovan Kök.

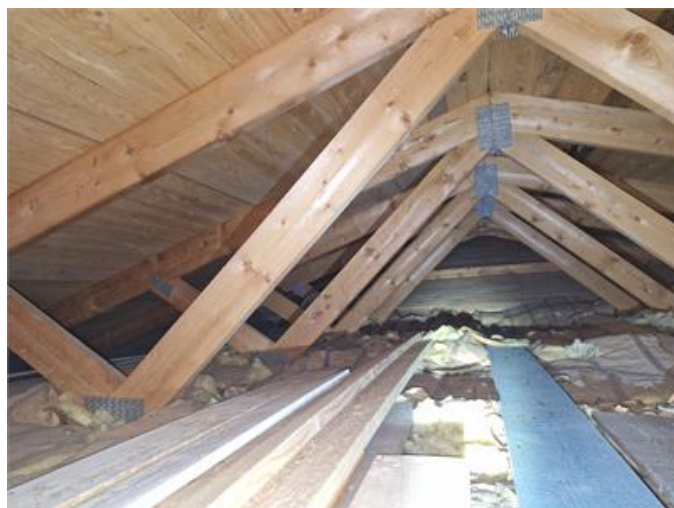
| Besiktningsresultat | | | | | |
|---|---|---|---|---|---|
| | | X | | | Några missfärgningar noterades på råspontsbrädor i södra utrymmet, bl.a. mot gaveln. Torra, men håll under uppsikt och se "Tak". |

Nockvind, översiktbild ovan södra delen.

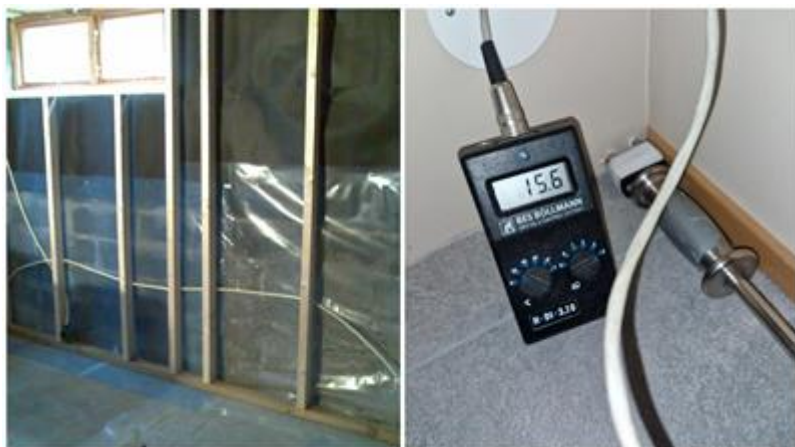
Kontroll av konstruktionen gjordes via stickprovsmässig håltagning bakom golvlister i Gästrum.

Ingen avvikande lukt upplevdes i konstruktionen eller utrymmet och fuktvärden under gränsvärdet för mikrobiell tillväxt uppmättes.

Fuktkvoten uppmättes till 15-16% i nedre väggregel.

Risk för mikrobiell tillväxt föreligger vid en fuktkvot på 17% och rötskador >28%.

Vänstra bilden från säljaren under uppförandet 2010 .
