Fastighetsuppgifter

Fastighetsbeteckning
Bällsta 2:603
Adress
Bataljonsvägen 14
18650 Vallentuna

Uppdragsnummer	AB4728
Besiktningsdatum	2025-03-07
Besiktningsservice	OBM Besiktningsservice AB
Besiktningsservice	Peter Franck
Närvarande	Säljarna och mäklaren
Giltig till och med	2026-03-07

Byggnadsbeskrivning	Byggnadsår
Huset är ett 1-planshus med källare.	1968
Till eller ombyggnad	Övrigt
	Huset var normalt möblerat vid besiktningen

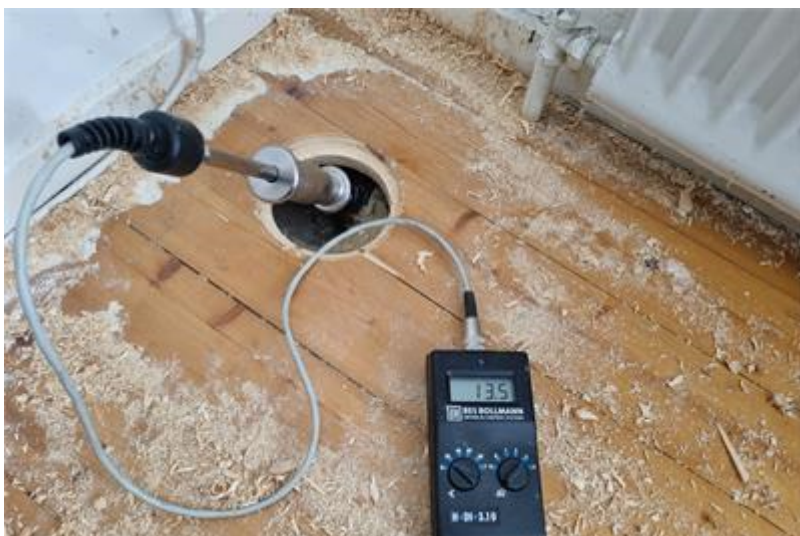
Byggnadsdel	Källare
Konstruktionsdel	Uppreglat golv gillestuga
Konstruktionsuppbyggnad	Golvplankor, träreglar, isolering av mineralull,

Det kritiska gränsvärdet för mikrobiell tillväxt brukar anges till ca 17% fuktkvot (FK) eller ca 75% i relativ luftfuktighet (RF).

Via provhål i golv uppmättes fuktkvot i trä i underlagskloss under träregel till ca 14% FK
Relativ fuktighet mättes till ca 55-57% RF i golvet.

Resultatet indikerar inget åtgärdsbehov i nuläget

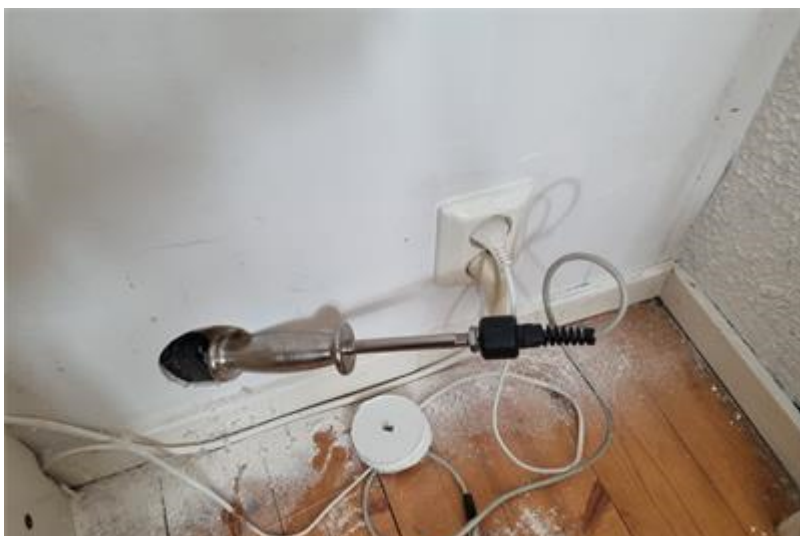
Byggnadsdel	Källare
Konstruktionsdel	Utreglad vägg gillestuga
Konstruktionsuppbyggnad	Gipsskiva, träspånskiva, tunn träregel/läktbräda, tunn

Det kritiska gränsvärdet för mikrobiell tillväxt brukar anges till ca 17% fuktkvot (FK) eller ca 75% i relativ luftfuktighet (RF).

Via provhål i vägg uppmättes fuktkvot i träregel till ca 9-10% FK
Relativ fuktighet mättes till ca 49% RF i väggen

Resultatet indikerar inget åtgärdsbehov i nuläget
