Besiktningssprotokoll

Anticimex Försäkringsbesiktning i samarbete med Fastighetsbyrån

Fastighetsbeteckning: Bergslätt 1:25	
Fastighetsadress: Strömstadsvägen 29	
Postnummer: 668 31	Ort: Ed

Besiktningdatum: 2025-03-05	Protokollnummer: 68869606
Temperatur: 8 °C	Väderlek: Mulet
Tekniker: Joakim Hellblad	
E-post: joakim.hellblad@Anticimex.se	
Kontor: Karlstad	
Närvarande: Fastighetsägaren.

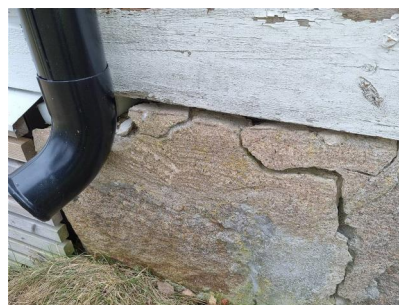
Utvändigt / Sockel

Sprickor finns i sockel.

Vi rekommenderar en fördjupad undersökning för att bedöma orsak och omfattning.

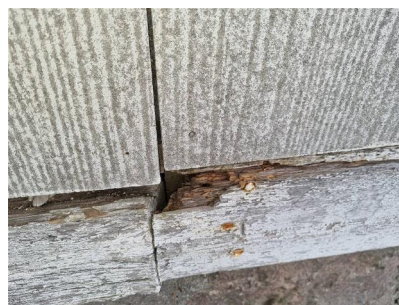
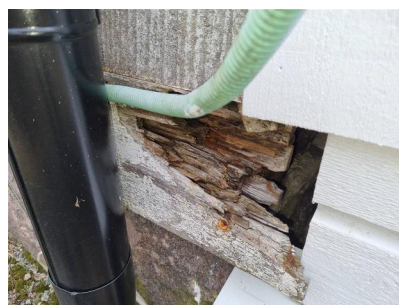
Utvändigt / Fasad

Rötskador finns i träkonstruktion närmast sockel.

Rekommenderar en fördjupad undersökning för att bedöma orsak och omfattning.

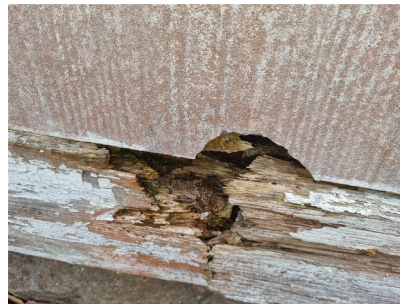
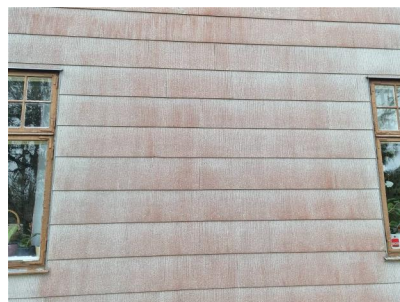
Missfärgningar förekommer på eternitfasaden.

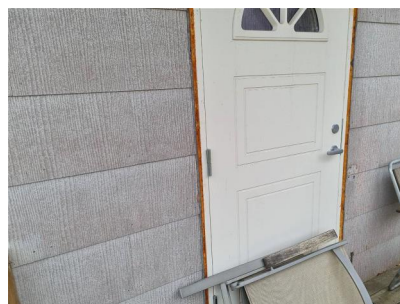
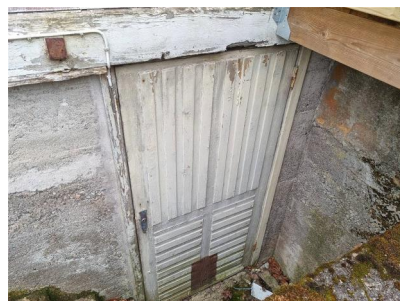
Utvändigt / Dörrar

Källardörr är i behov av målning/underhåll.
- Foder saknas på dörr till groventré.

Dörrar där målningsbehov finns riskerar att få fukt- och rötskador på grund av sämre vattenavvisande förmåga.

För att öka livslängden på dörr rekommenderas målning och underhåll.

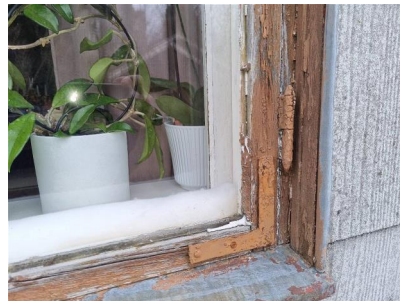
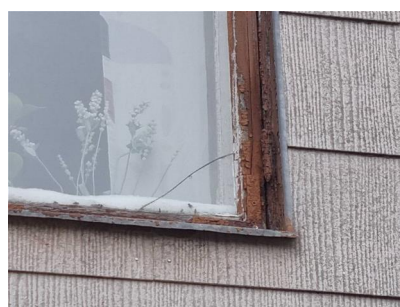
Utvändigt / Fönster

Fönster har färgsläpp, kitsläpp och torrsprickor.
- Nån enstaka ruta är trasig.

Fönsterbågar och fönsterkarmar där målningsbehov finns riskerar att få fukt- och rötskador på grund av sämre vattenavvisande förmåga.

För att öka livslängden på fönster rekommenderas målning och underhåll.

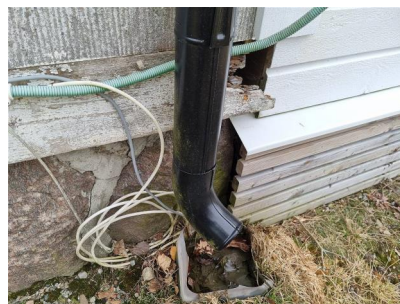
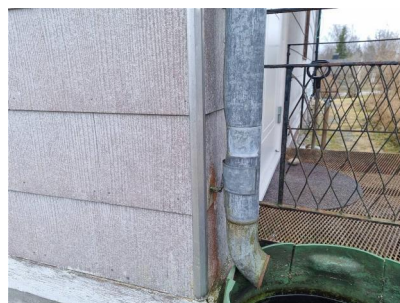
Utvändigt / Hängrännor / Stuprör

Stuprör är inte anslutet till markledning.

Stuprör som inte är anslutet till markledning kan medföra en ökad fuktbelastning på grundmur/sockel som i sin tur kan leda till fuktrelaterade skador.

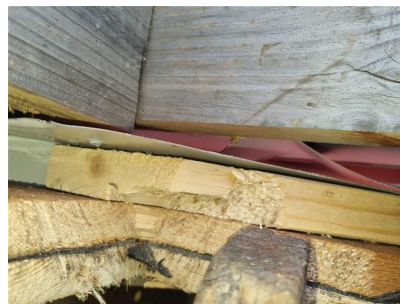
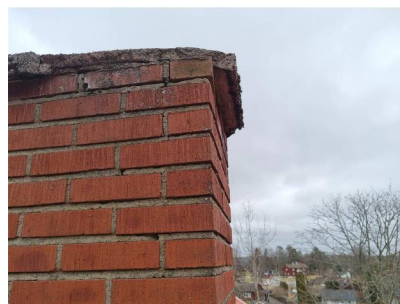
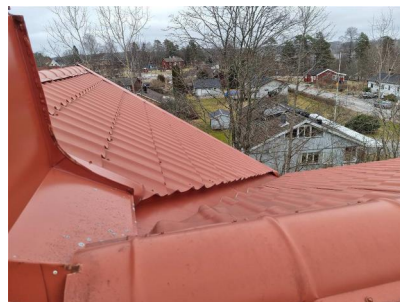
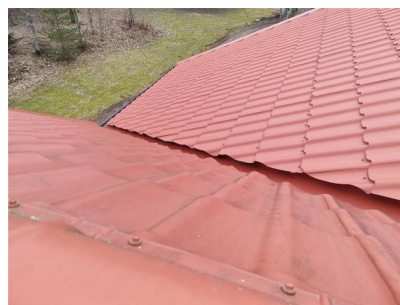
Utvändigt / Tak

Husets tak är omlagt men har lokala otätheter vid vindsluckan som man bör vara uppmärksam på.

⚠ Skorsten har en skada på kronan och saknar väderskydd.
- Otätheter förekommer vid taklucka.

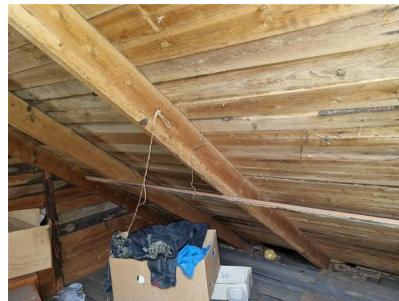
Utvändigt / Vind

Vid kontroll av vinden uppmättes fuktvärden under kritisk fuktnivå för mikrobiell tillväxt och en normal lukt upplevdes. Fuktkvoten i underlagstak/takbjälkar uppmättes vid besiktningstillfället till ca 9-10 %. Detta värde varierar dock under året beroende på årstid och utomhusklimat.

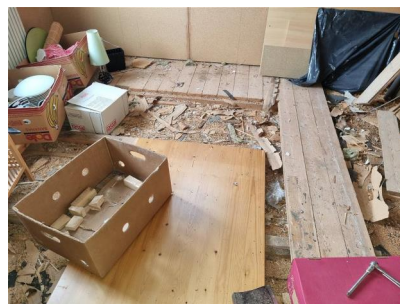
Övre plan / Badrum

Renovering pågår.

På grund av renoveringen har besiktningen inte kunnat genomföras.

Vi rekommenderar en kompletterande besiktning när renoveringen är klar.

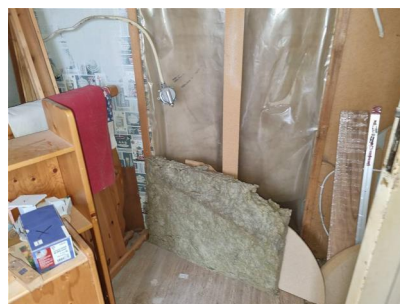
Övre plan / Sovrum 1

Renovering pågår.

På grund av renoveringen har besiktningen inte kunnat genomföras.

Vi rekommenderar en kompletterande besiktning när renoveringen är klar.

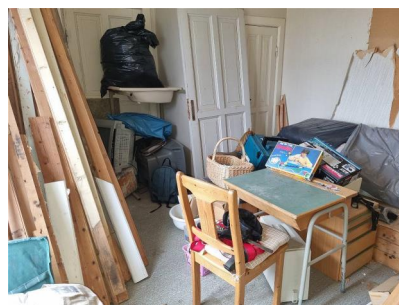
Övre plan / Sovrum 2

Renovering pågår.

På grund av renoveringen har besiktningen inte kunnat genomföras.

Vi rekommenderar en kompletterande besiktning när renoveringen är klar.

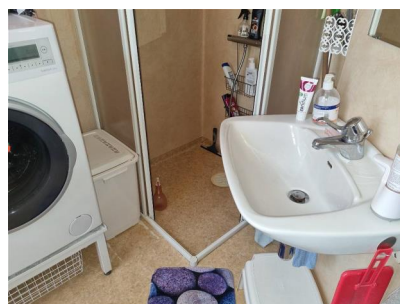
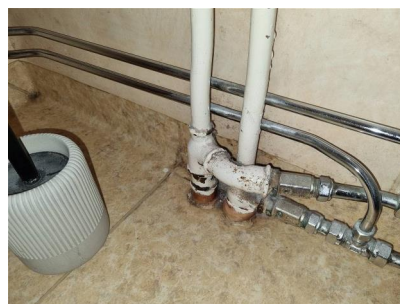
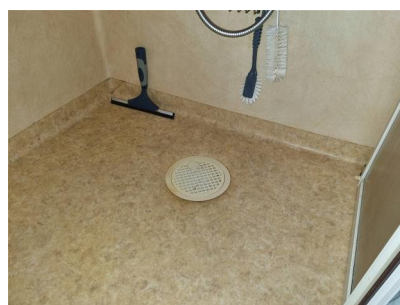
Entréplan / Dusch/Toalett

⚠ Våtutrymmet har äldre yt-/tätskikt.
- Rör genomföringar i golv.
- Äldre golvbrunnar finns i utrymmet.

Eftersom funktionen, som innebär att ytskiktet/tätskiktet ska vara vattentätt, kan vara nedsatt finns en ökad risk att vatten tränger igenom ytskiktet/tätskiktet med vattenskador i omringliggande konstruktioner som följd.

Fuktindikering i utrymmet gav inga förhöjda fuktindikationer.

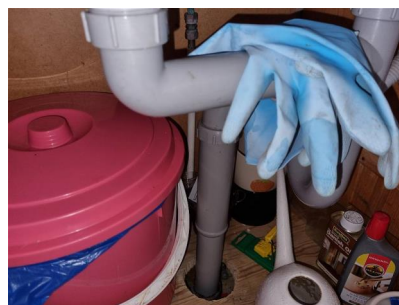
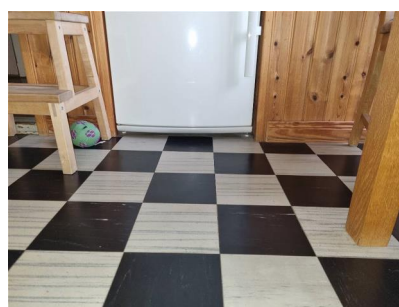
Entréplan / Kök

Fuktskydd saknas i diskbänkskåp och under vitvaror.

Utan fuktskydd är det svårt att upptäcka läckage från rörledningar. Vatten kan då tränga in i omkringliggande konstruktioner och orsaka fuktskador.

För att upptäcka eventuella läckage, installera ett fuktskydd.

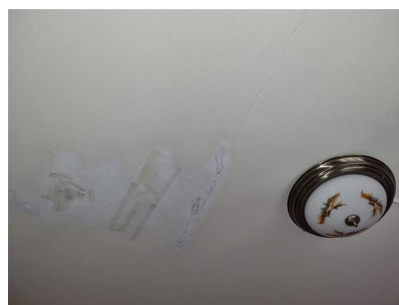
Entréplan / Sovrum

Spricka/or finns i tak.

Dessa bedöms inte ha lett till bakomliggande skador.

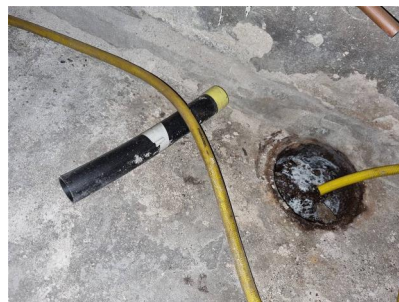
Källarplan / Oljetanksrum

gjutjärnsbrunn finns i utrymmet.
