**Fastighetsuppgifter**

Olhamra 1:33

Syrenelundsvägen 1

Uppdragsnummer	AB4714
Besiktningdatum	2025-03-06
Besiktningföretag	OBM Besiktningsservice AB
Besiktningförrättare	Peter Franck
Närvarande	Säljaren och mäklaren
Giltig till och med	2026-03-06

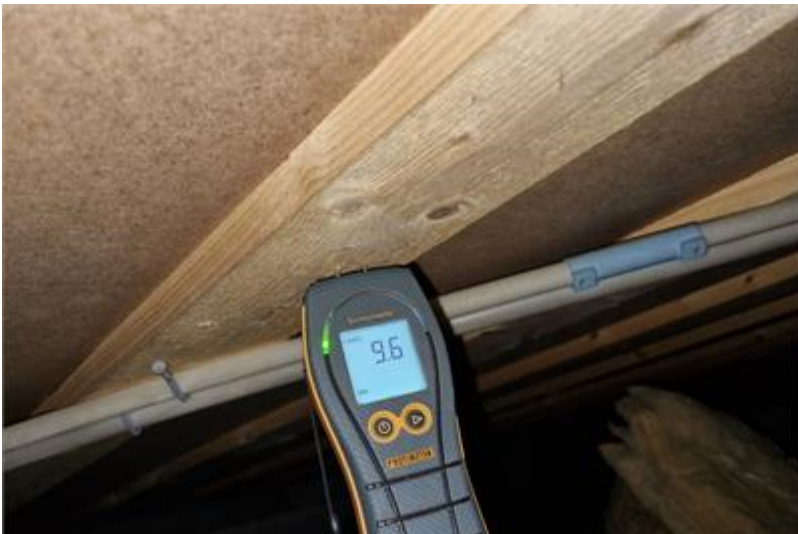
Byggnadsdel	Krypgrund
Konstruktionsdel	Träbjälklag syllar och brädfodring
Konstruktionsuppbyggnad	Blindbotten med brädor och boardskivor, träsyllar, isolerat träbjälklag

Det kritiska gränsvärdet för mikrobiell tillväxt brukar anges till ca 15-17% fuktkvot (FK).

Vid besiktningen uppmättes fuktkvot på några ställen till ca 10-11% FK

Baserat på detta bedöms inget åtgärdsbehov föreligga

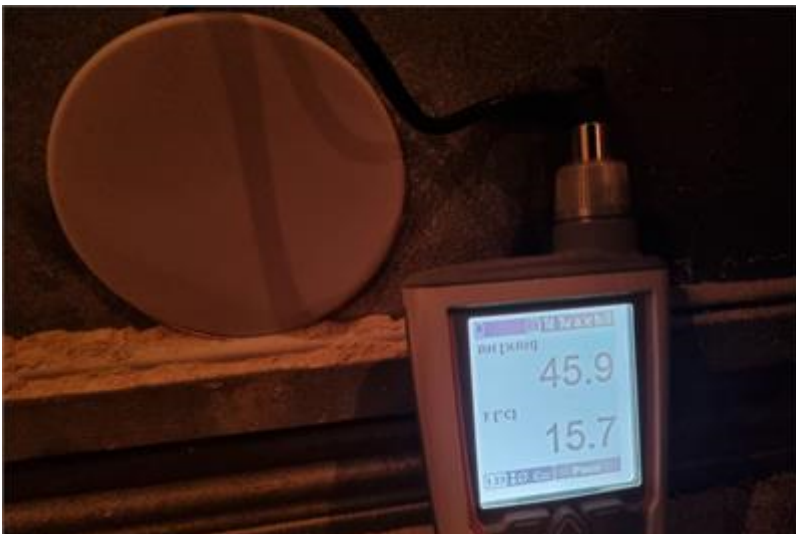
Byggnadsdel	Källare äldre det
Konstruktionsdel	Påreglad vägg på grundmur under mark
Konstruktionsuppbyggnad	Gipsskiva, plyfa, träreglar, isolering, lättbetong.

Det kritiska gränsvärdet för mikrobiell tillväxt brukar anges till ca 15-17% fuktkvot (FK) eller ca 70-75% i relativ luftfuktighet (RF).

Relativ fuktighet mättes i väggen till ca 45-46% RF och fuktkvot i väggregal till under 8% FK.

Baserat på detta bedöms inget åtgärdsbehov föreligga
