Fastighetsbeteckning
Borås Fristads Hed 1:65
Adress
Ålidsvägen 3
513 32 Fristad

**Besiktningssuppgifter**

Uppdragsnummer	B4935
Besiktningsdatum	2025-03-05
Besiktningföretag	OBM Besiktning Väst AB
Besiktningförrättare	Magnus Henriksson
Närvarande	Fastighetsägaren och mäklaren
Giltig till och med	2026-03-05

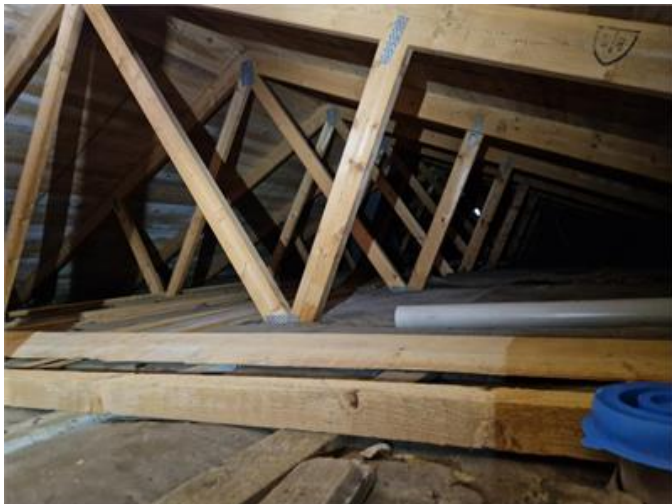
Vy på vindsutrymmet

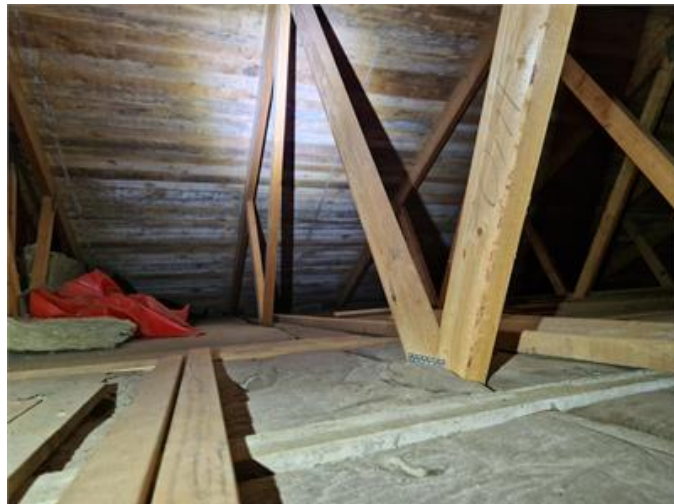
Vind: Det noterades fukt/mikrobiell påväxt på underlagstaket, det rekommenderas en fortsatt teknisk utredning för att kontrollera orsaken till och omfattningen av detta.

När det finns brister i tätningen mellan ett kallt och ett varmt utrymme finns det en risk att relativt varm och fuktig luft kommer ut från det varma utrymmet till det angränsande kalla utrymmet och träffar en kall yta och kondenserar. Missfärgning på yttertakskonstruktionen är en indikering på att inneluften har kommit ut i vinden så att ett gynnsamt klimat för en mikrobiell tillväxt har uppstått. Det kan vara en indikering på att ventilationen inomhus är undermålig. Får detta fortgå finns det en risk att man kan få skador på konstruktioner som i en förlängning påverkar byggnaden och inomhusmiljön negativt.

Vy på underlagstak med mikrobiell påväxt

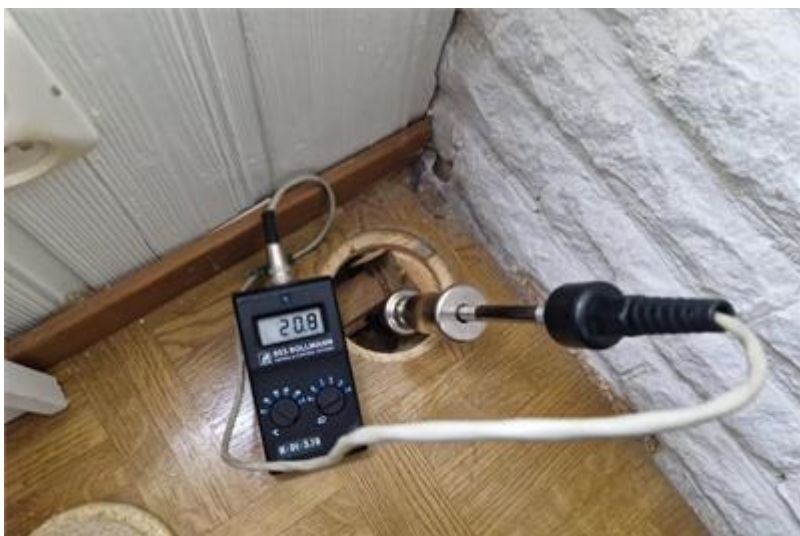
Bilaga 1 för kontroll av valda konstruktioner

Byggnadsdel	Källare
Konstruktionsdel	
Konstruktionsuppbyggnad	Betongplatta på mark och grundmur av cementsten och delvis påsadlade träkonstruktioner på golv och väggar

Vid besiktningen utförs stickprovsmässiga fuktmätningar i källaren och mot träregelverk i golv och golv/väggvinkel. Fuktkvoten visade på 17-21 % och gränsvärdet för mikrobiell påväxt ligger på 17%. Det rekommenderas en fortsatt teknisk utredning för att kontrollera orsaken till och omfattningen av detta,

En äldre källare av detta slag utsätts i regel mer eller mindre för permanent fuktpåverkan från angränsande mark. Utifrån erfarenhet är det känt att konstruktioner och beläggningar/beklädnader med organiska material mot golv- och väggytor bör undvikas, då fuktpåverkan och mikrobiell tillväxt (mögel/bakterier) och rötskador kan uppstå i sådana. Det utvändiga fuktskyddet är äldre. Det kan inte uteslutas att brister föreligger alternativt kommer att uppstå i det utvändiga fuktskyddet vilket medför att det äldre utvändiga fuktskydd måste åtgärdas. För att undvika avvikande lukter och fuktskador kan konstruktioner av organiskt material ersättas mot fukttåliga. Vid renovering skall bakomliggande konstruktioner kontrolleras så inga eventuella skador finns kvar innan återställningen.
