Besiktningssprotokoll

Anticimex Försäkringsbesiktning i samarbete med Fastighetsbyrån

Fastighetsbeteckning: Vallda-Lunden 2:61	
Fastighetsadress: Berggrens väg 7	
Postnummer: 43491	Ort: Kungsbacka

Besiktningdatum: 2025-03-05	Protokollnummer: 68878413
Temperatur: 6 °C	Väderlek: Molnigt
Tekniker: Magnus Uhlegård	
E-post: magnus.uhlegard@Anticimex.se	
Kontor: Göteborg	
Närvarande: Fastighetsägaren

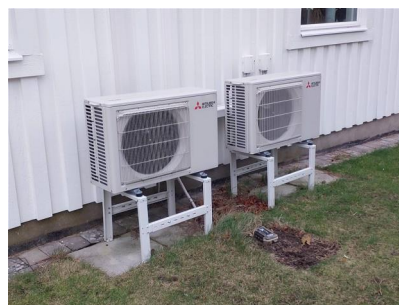
Utvändigt / Sockel

Kondensvatten från luftvärmepumpens utedel leds inte bort från husgrunden.

Detta medför ökad risk för att vatten tränger in i anslutande konstruktioner, vilket i sin tur kan leda till fuktrelaterade skador. Observera att besiktning av byggnadens värmesystem eller värmepumpen inte har ingått i uppdraget.

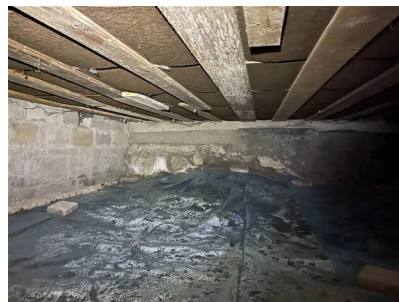
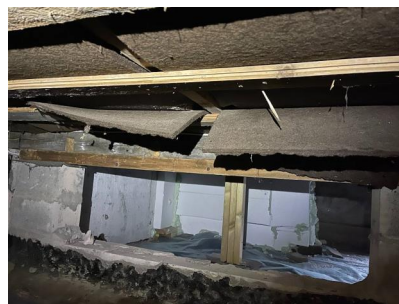
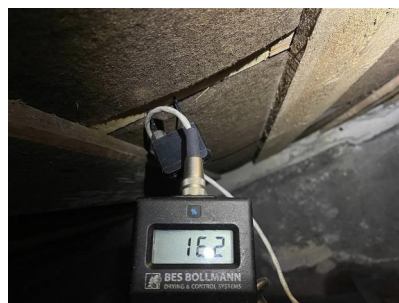
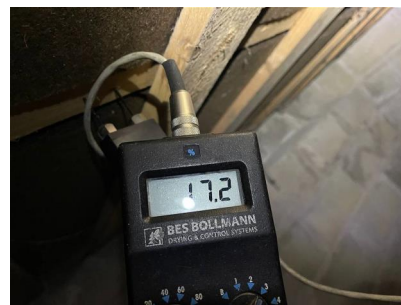
Utvändigt / Krypgrund 1

Vid kontroll av konstruktionen i krypgrund uppmättes fuktvärden över och under kritisk fuktnivå för mikrobiell tillväxt.

Uteluftsventilerade krypgrunder med bjälklag av organiskt material har ofta fuktskador på grund av naturlig fuktpåverkan. Detta kan resultera i mikrobiella skador.

Risk för mikrobiell tillväxt föreligger om den relativa fuktigheten i den omgivande luften är över 75 % vilket i furuvirke motsvarar en fuktkvot på 17 %.

Fuktkvoten uppmättes till 16,2% & 17,2 % i bjälklagets undersida.

Det uppmätta fuktvärdet på bjälklagets undersida indikerar att grunden delar av året är så fuktig att mikroorganismer utvecklas, vilket kan leda till att en mikrobiell lukt sprids till boendemiljön. För att undvika detta så bör grundens klimat bli torrare. Detta kan exempelvis göras genom avfuktning.

Lokalt har trossbottenskvivorna släppt från bjälklaget.

Läs Anticimex faktablad om uteluftsventilerade krypgrunder för tips och råd.

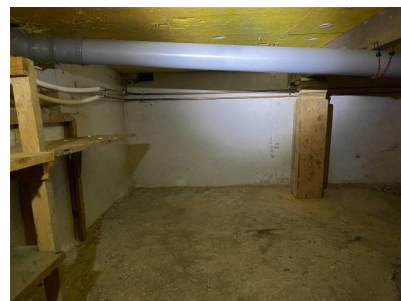
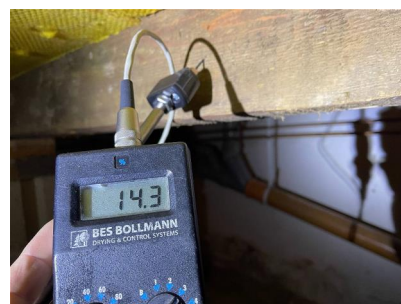
Utvändigt / Krypgrund 2

Vid kontroll av konstruktionen i krypgrund uppmättes fuktvärden under kritisk fuktnivå för mikrobiell tillväxt och normal lukt upplevdes.

Golvbjälklaget ovan den uteluftsventilerade krypgrunden riskerar att drabbas av fuktskador på grund av naturlig fuktpåverkan. Detta kan i sin tur leda till mikrobiella skador (angrepp av mikroorganismer) som kan leda till att mikrobiell lukt sprids till boendemiljön.

Risk för mikrobiell tillväxt föreligger om den relativa fuktigheten i den omgivande luften är över 75 % vilket i furuvirke motsvarar en fuktkvot på 17 %.

Fuktkvoten uppmättes till 14,3% i bjälklagets undersida.

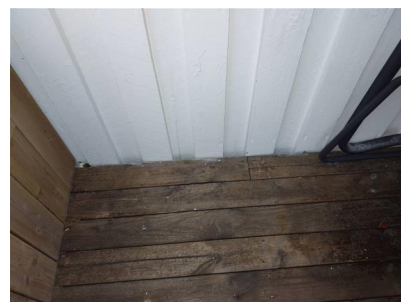
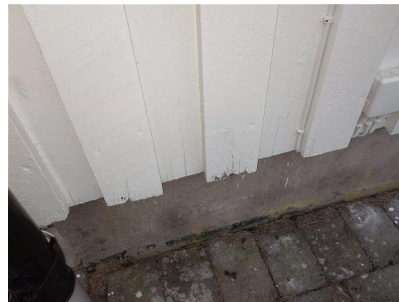
Utvändigt / Fasad

Fasadpanel är lokalt avslutad under/ bakom tralldäck. Vilket bl.a. försvårar framtida underhåll samt ökar risk för fuktuppsug i ändträ. Vid målning bör närmsta trallbräda demonteras för att även kunna måla ändträ på panelen.

Mindre rötskador finns lokalt i fasadpanelens ändträ
Dessa bedöms inte ha lett till bakomliggande skador.

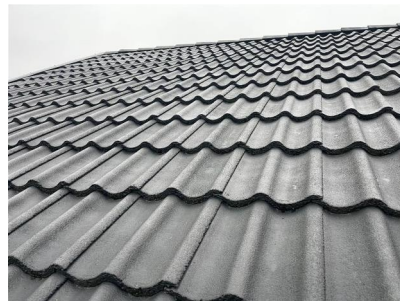
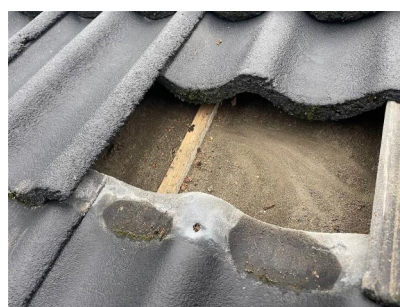
Utvändigt / Tak

Yttertaket är äldre. (Tvättat och behandlat sept 2021)

Takpannor, plåtdetaljer och underlagspapp har enligt vår bedömning en begränsad livslängd. Eftersom husets taktäckning är äldre har det ett minskat motstånd mot vatteninträngning. Detta i sin tur kan leda till fuktskador på träläkt och vidare ner i underliggande konstruktioner.

Taket besiktigat från stege lutad mot hängränna

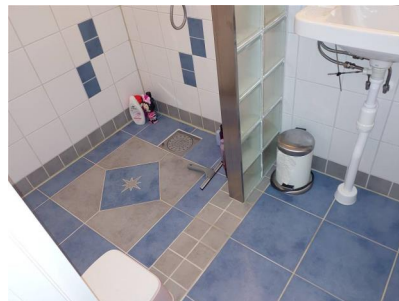
Entréplan / Dusch/Toalett

Golvbrunnen är placerad för nära vägg.
Det finns risk att tätskiktet inte har kunnat anslutas på rätt sätt, vilket kan leda till fuktskador.

Golvlutning.
Golvfall utanför duschzonen är bristfälligt utfört. Begränsat fall.

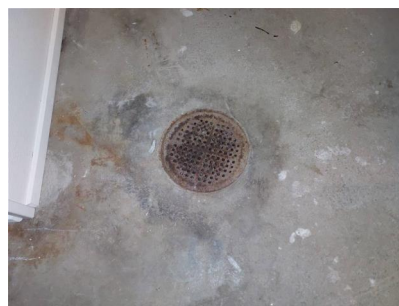
Källarplan / Källarentré

Äldre gjutjärnsbrunn.

Det finns risk att dessa golvbrunnar och dess anslutningar rostar sönder med avvikande lukter som följd. Byt golvbrunnar och kontrollera anslutningar vid renovering.

Gjutjärnsbrunnen bör bytas ut vid en framtida renovering då risk finns att den rostar sönder.

Byggtreprenör kan med fördel kontaktas för bedömning av omfattning och prisuppgift för ovan rekommenderade åtgärder.

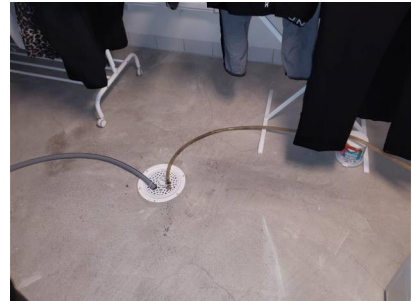
Källarplan / Tvättstuga

Golvet i tvättstugan saknar ytskikt.

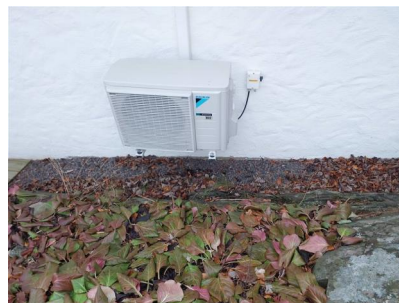
Utvändigt / Sockel

Kondensvatten från luftvärmepumpens utedel leds inte bort från husgrunden. Detta medför ökad risk för att vatten tränger in i anslutande konstruktioner, vilket i sin tur kan leda till fuktrelaterade skador. Observera att besiktning av byggnadens värmesystem eller värmepumpen inte har ingått i uppdraget.

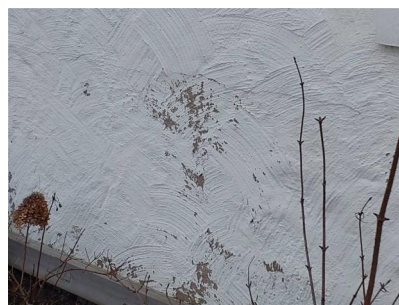
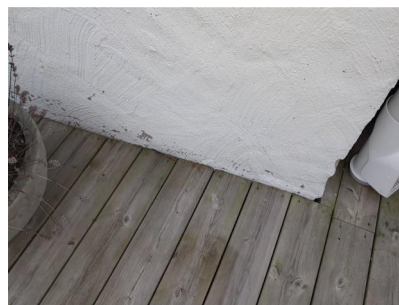
Utvändigt / Fasad

Fasaden är lokalt i behov av målning/underhåll.

Fasader där målningsbehov finns riskerar att få fuktskador på grund av sämre vattenavvisande förmåga. För att öka livslängden på fasaden rekommenderas målning och underhåll.

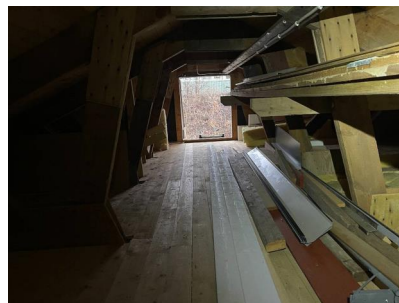
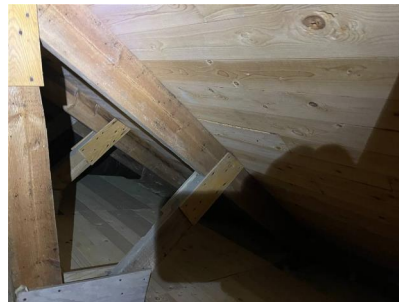
Utvändigt / Vind

Detta kan vara ett tecken på att vinden tillförs fukt inifrån garaget. Observera att besiktning av ventilationssystem inte har ingått i uppdraget.

För att komma tillrätta med detta kan fuktillförseln inifrån garaget behöva minskas. Det kan göras genom att ventilationen i garaget förbättras samt att eventuella otätheter i vindsbjälklaget (tak-/väggvinklar, taklucka med mera) tätas. Läs Anticimex faktablad om uppvärmda vindsutrymmen för tips och råd.

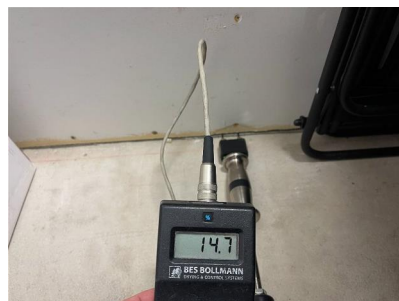
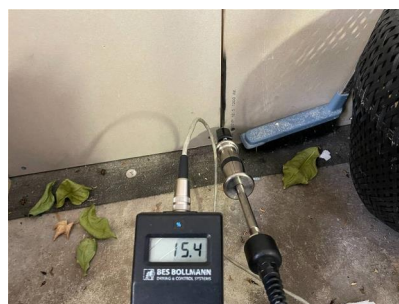
Garage invändigt / Allmänt

Vid kontroll av konstruktion uppmättes fuktvärden under kritisk nivå för mikrobiell tillväxt och normal lukt upplevdes.

Fuktkvoten uppmättes till 14,7% & 15,4% i garagets yttervägssyllar

Risk för mikrobiell tillväxt föreligger om den relativa fuktigheten i den omgivande luften är över 75 % vilket i furuvirke motsvarar en fuktkvot på 17 %.

Väggsyllar riskerar att drabbas av fuktskador på grund av naturlig fuktpåverkan om fuktskyddet är bristfälligt utfört alternativt saknas. Fuktvandring kan ske från marken genom betongen till organiskt material genom så kallad kapillarsugning och diffusion, vilket kan leda till skador med lukt av mikrobiell karaktär. Om väggsyllarna är tryckimpregnerade kan även en kemisk lukt förekomma.
