**Fastighetsuppgifter**

Kalleberga 8:236

Mistelvägen 25

## Bilder och beskrivningar

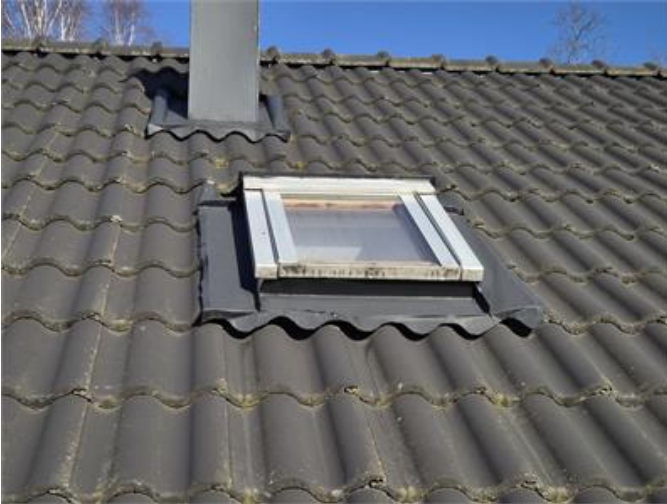
TAK: Taket besiktigades från stege mot hängränna, ingen takstege fanns. Åldern på yttertaket är oklart. Vid stickprovskontroller av läkt och undertak noterades inga skador. Någon plåthuv/detaljer täcker bristfälligt mot takpannor, främst framkant till takfönster med risk att snö/regn kan blåsa in till undertaket, åtgärd rekommenderas. Tätningen mellannockpannor och takpannor är i behov att justeras/kompletteras.

Någon plåthuv/detaljer täcker bristfälligt mot takpannor, främst framkant till takfönster med risk att snö/regn kan blåsa in till undertaket, åtgärd rekommenderas.

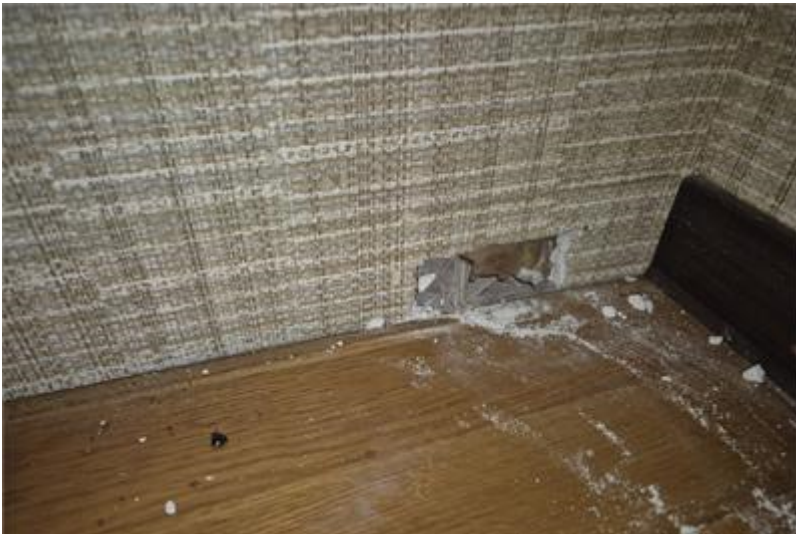
Vid kontroll av syllreglar mättes fuktkvot på 19% i motgjuten tryckimpregnerad syllregel till yttervägg. Det kritiska gränsvärdet för mikrobiell tillväxt brukar anges till ca 16-17% fuktkvot (FK) eller ca 70-75% i relativ luftfuktighet (RF).

Avvikande lukt upplevdes vid provhålet.

Det rekommenderas att vidare undersökning utförs för bedömning av åtgärder.
