**Fastighetsuppgifter**

Heden 1:41

Nolås-Lenas väg 8

**Besiktningsuppgifter**

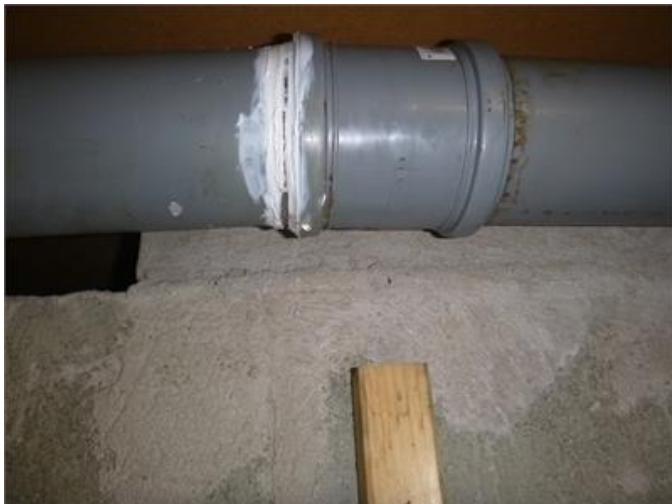
| Besiktningsresultat | | | | | |
|---|---|---|---|---|---|
| | | | x | | Läckage noterades ifrån ett avloppsrör i krypgrunden, kontakta en fackman för vidare kontroll/åtgärd. Bild 1 |

Bilden visar avloppsrör där läckage förekommer.

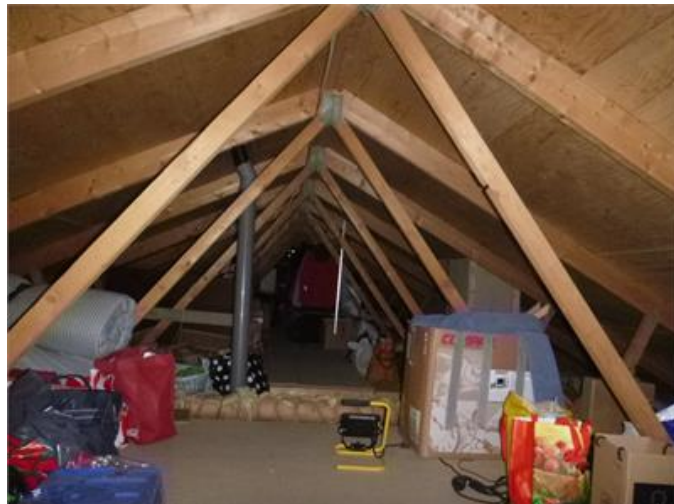
| Besiktningsresultat | | | | | |
|---|---|---|---|---|---|
| Vind | | x | | | Underlagstaket består av träfiberskivor. Enstaka missfärgning noterades i underlagstaket. Se kommentar/risikanalys. Bild 2 |

Då underlagstaket består av träfiberskivor finns risk att regn/snö tränger in i skarvar vid ogynnsam väderlek med läckage på vindsutrymmet som följd. Detta kan påverka byggnaden negativt. Konturerna på missfärgningarna i underlagstaket kan t.ex. ritas in för att få en bättre kontroll över missfärgningarna, skulle de öka i omfattning bör kontakt tas med en fackman för vidare kontroll/åtgärd.

Bilden visar vy av vind.

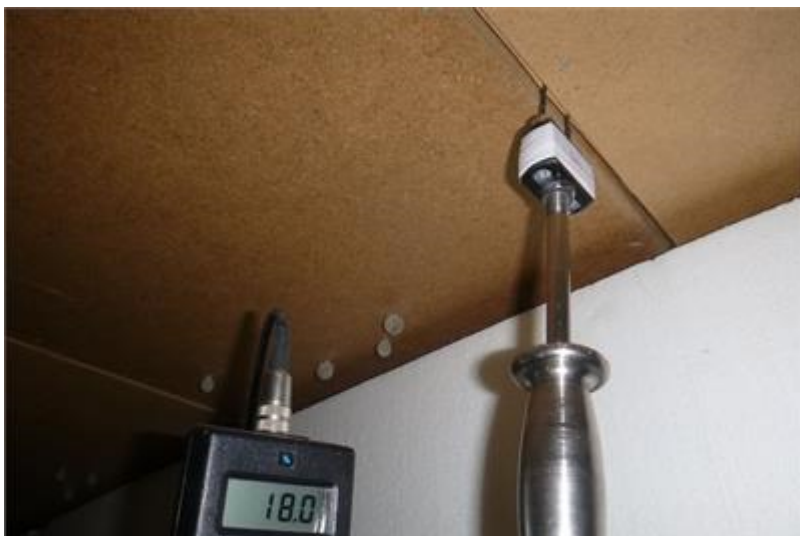
## Bilaga 1 för kontroll av valda konstruktioner

Det kritiska gränsvärdet för mikrobiell tillväxt är ca 17% fuktkvot i trä.

Vid kontroll av konstruktion mättes fuktkvoter stickprovsvis i trossbottens undersida/bjälklaget till ca 18% fuktkvot. Mikrobiell påväxt, enstaka missfärgning samt berg i dagen förekommer i utrymmet.

Det rekommenderas att denna besiktning kompletteras med en fördjupad undersökning för att utreda orsaken till samt omfattningen av de fuktelaterade skadorna/bristerna.

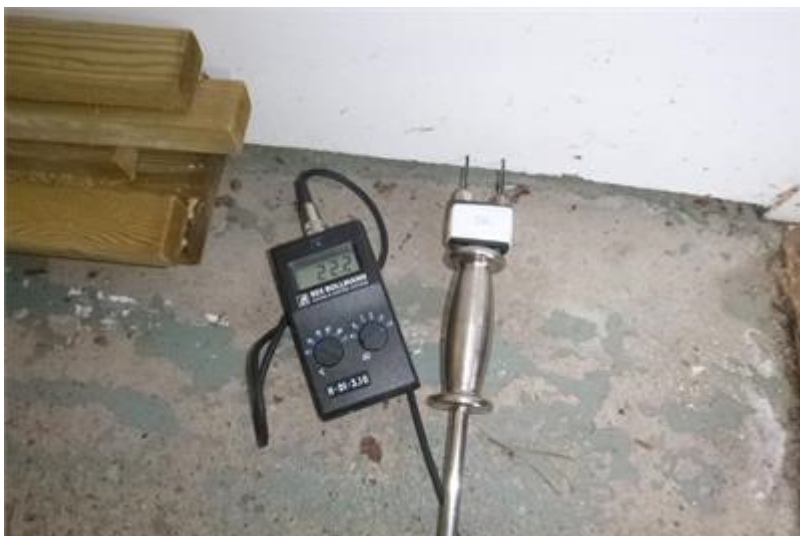
## Bilaga 2 för kontroll av valda konstruktioner

Det kritiska gränsvärdet för mikrobiell tillväxt är ca 17% fuktkvot i trä.

Vid kontroll av konstruktion mättes fuktkvoter stickprovsvis i en påreglad yttervägg i garaget till ca 22% fuktkvot. Puts/färgsläpp/missfärgningar förekommer i väggar/golv.

Det rekommenderas att denna besiktning kompletteras med en fördjupad undersökning för att utreda orsaken till samt omfattningen av de fuktrelaterade skadorna/bristerna.
