Besiktningssprotokoll

Anticimex Försäkringsbesiktning i samarbete med Fastighetsbyrån

Fastighetsbeteckning: Gärdet 7	
Fastighetsadress: Kärrstigen 13	
Postnummer: 672 31	Ort: Årjäng

Besiktningdatum: 2025-03-07	Protokollnummer: 68894708
Temperatur: 6 °C	Väderlek: Klart
Tekniker: Peter Karlsson	
E-post: Peter.Karlsson@anticimex.se	
Kontor: Karlstad	
Närvarande: Fastighetsägare

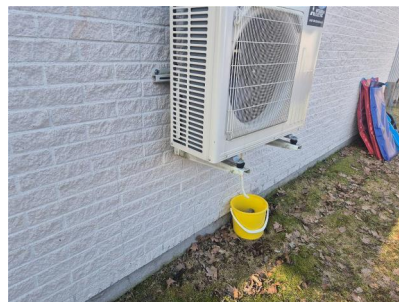
Utvändigt / Sockel

Kondensvatten från luftvärmepumpens utedel leds inte bort från husgrunden (ägare har brukat hink)

Detta medför ökad risk för att vatten tränger in i anslutande konstruktioner, vilket i sin tur kan leda till fuktrelaterade skador. Observera att besiktning av byggnadens värmesystem eller värmepumpen inte har ingått i uppdraget.

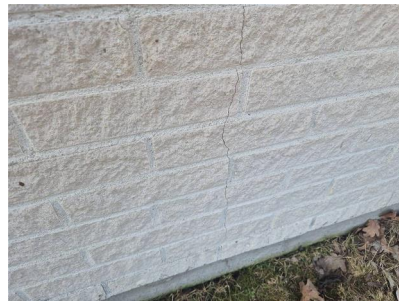
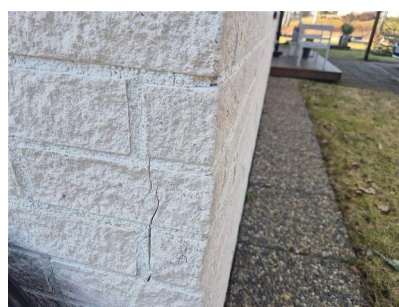
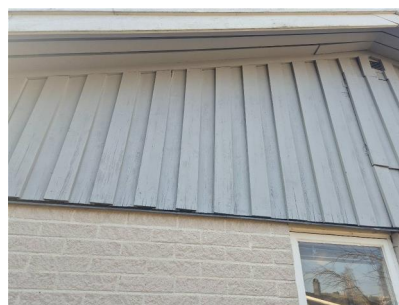
Utvändigt / Fasad

Sprickor finns i tegelfasaden.

Träpanel på gavlar har begynnande torrsprickor i nederkant/ändträ.

Dessa bedöms inte ha lett till bakomliggande skador.

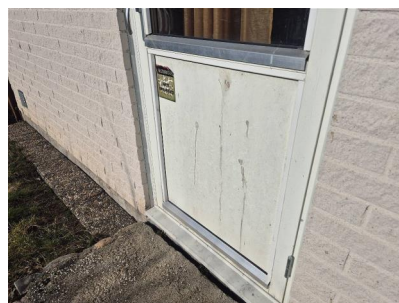
Utvändigt / Dörrar

Äldre ytterdörrar har underhållsbehov.

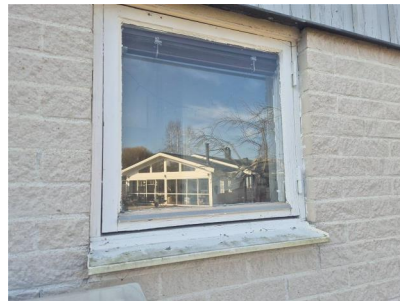
Utvändigt / Fönster

Torrspäckor finns på vissa fönster.

Dessa bedöms inte ha lett till bakomliggande skador.

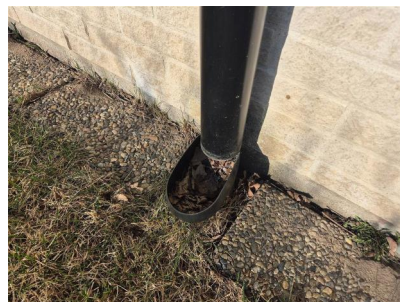
Utvändigt / Hängrännor / Stuprör

Ej självrensande lövsilar.

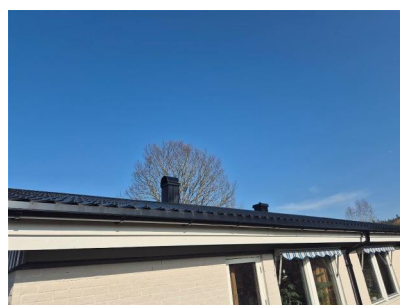
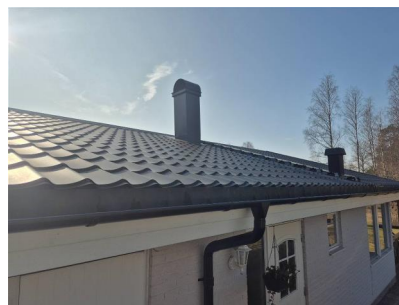
Utvändigt / Tak

Yttertak är kontrollerat från anliggande steg.

Inget avvikande att notera.

Se dock vind, äldre underlagstak av eternit kvar.

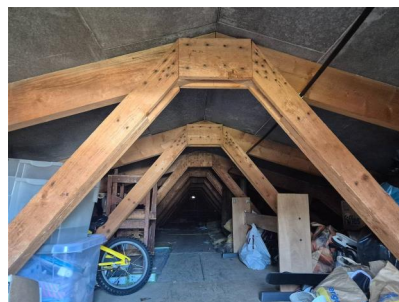
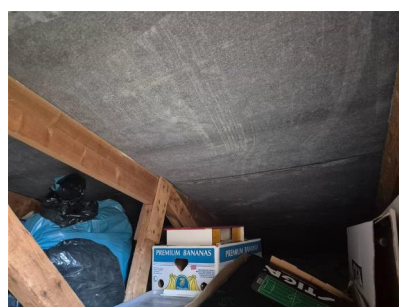
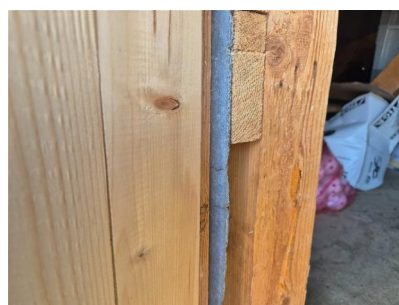
Utvändigt / Vind

Fuktkvoter uppmättes i takstolar till mellan 10-11% Risk för mikrobiell tillväxt inträffar vid 75% relativ luftfuktighet vilket motsvarar 17% fuktkvot i furuvirke. Observera att fuktigheten på vinden ändras över säsongen, fuktigast är det vindtertid.

Underlagstaket består av eternit. Eternit finns även bakom träpanel på gavlar - se bild.

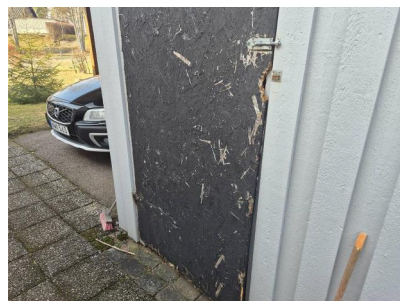
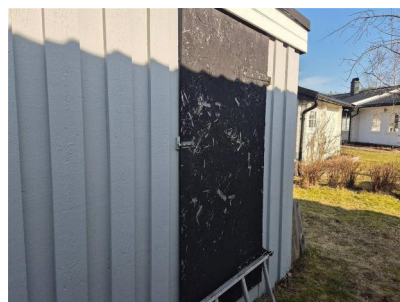
✎ Förrådets dörrar är av enklare typ (målad osb-skiva) skador finns.

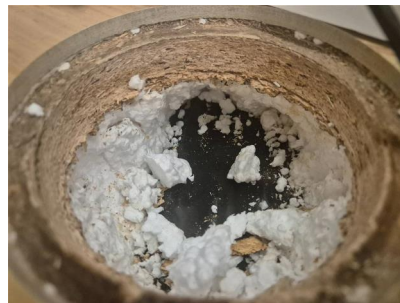
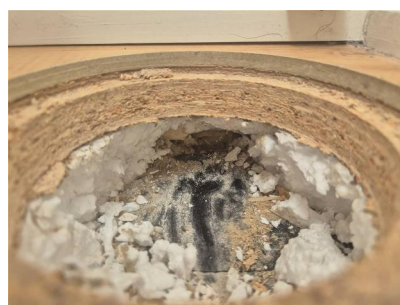
Entréplan / Allmänt

Vid kontroll av flytande golvkonstruktion som utfördes i sovrum 3 mot yttervägg samt mellanvägg mot passage i tidigare utförda borrhål uppmättes fuktvärden under kritisk nivå för mikrobiell tillväxt och normal lukt upplevdes.

Grundläggningen består av en betongplatta på mark utan underliggande isolering och med ett flytande golvspånskiva på en cellplastisolering. Fuktkvoten uppmättes i ytterväggssyll till 12 %. Risk för mikrobiell tillväxt sker vid en relativ fuktighet vid 75% vilket motsvarar 17% fuktkvot i furuvirke.

Flytande golvkonstruktion och eventuella väggssyllar riskerar att drabbas av fuktskador på grund av naturlig fuktpåverkan om fuktskyddet är bristfälligt utfört alternativt saknas. Fuktvandring kan ske från marken genom betongen till organiskt material genom så kallad kapillärsugning och diffusion, vilket kan leda till skador med lukt av mikrobiell karaktär. Om väggssyllarna är tryckimpregnerade kan även en kemisk lukt förekomma.

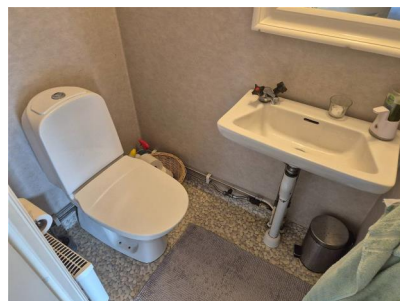
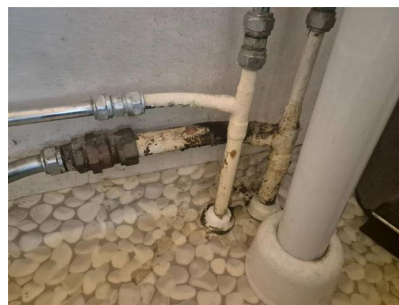
Entréplan / Toalett

Oxidation på rörledningar under handfat - se bild.

Detta bör hållas under uppsikt.

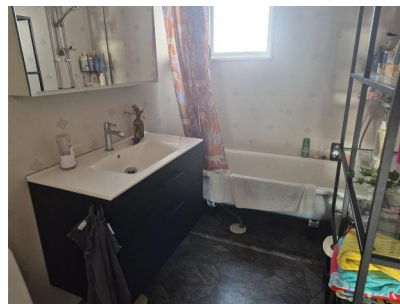
Entréplan / Badrum/Wc

Fönster är olämpligt placerat nära dusch/badplats.

Fönstrets placering i våtutrymmet utgör en risk för fuktskador i fönster- och väggkonstruktionen.

För att minska risken för fuktskador på fönster och väggkonstruktion rekommenderas att man skyddar fönstret mot vattenbegjutning.

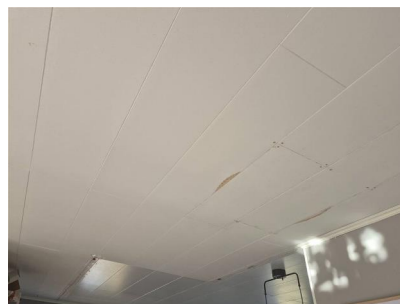
Entréplan / Vardagsrum

Spår/märken efter tidigare väggar samt där kaminen stått.

Se muntliga upplysningar.

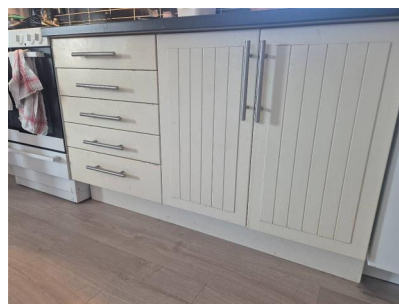
Entréplan / Kök & matplats

Droppskydd finns ej i diskbänkskåp och avloppsslangen är ej förankrad med upphängningsbygel.

Sammantaget finns en ökad risk för fuktskada vid läckage.
