# Besiktningssprotokoll

Anticimex Försäkringsbesiktning i samarbete med Fastighetsbyrån

Fastighetsbeteckning: Centrum 15	
Fastighetsadress: Nygatan 21	
Postnummer: 649 30	Ort: Sparreholm

Besiktningdatum: 2025-03-07	Protokollnummer: 68884235
Temperatur: +5 °C	Väderlek: Sol
Tekniker: Anders Lygrell	
E-post: Anders.Lygrell@anticimex.se	
Kontor: Eskilstuna	
Närvarande: Leif Lindblom

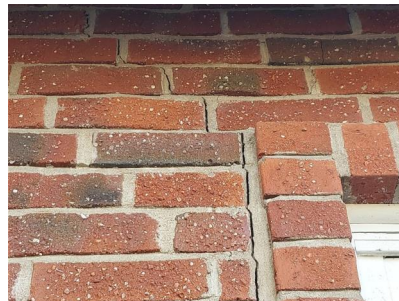
Sprickor finns i tegelfasaden.

Detta kan leda till fukt- och frysskador i konstruktionen.

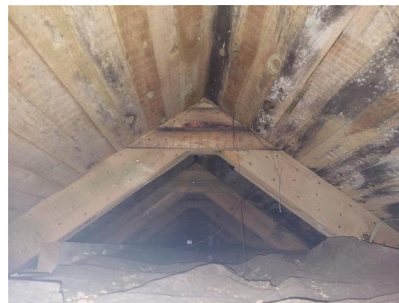
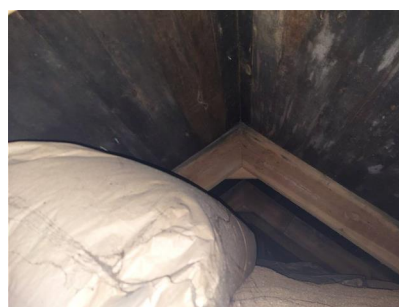
Vid kontroll av vinden har fuktvärden under kritisk fuktnivå för mikrobiell tillväxt uppmätts, dock finns mikrobiell påväxt/missfärgningar på underlagstak.

Risk för mikrobiell tillväxt föreligger om den relativa fuktigheten (RF) i den omgivande luften är över 75 % vilket i furuvirke motsvarar en fuktkvot (FK) på 17 %. Fuktkvoten uppmättes till 12%.

Trots att fuktmätningen gav fuktvärden under kritisk fuktnivå finns mikrobiell påväxt på underlagstaket. Detta kan vara ett tecken på att vinden tillförs fukt inifrån bostaden och/eller uteluften.

Vinden är besiktad från luckan. Landgångar saknas och den bedöms även vara för trång för att vara krypbar.

Vi rekommenderar en fördjupad undersökning för att bedöma orsak och omfattning.

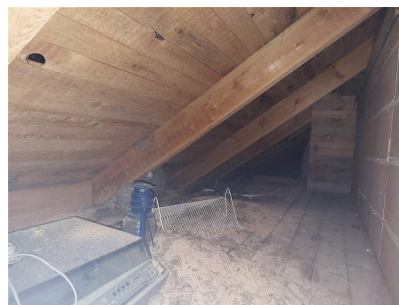
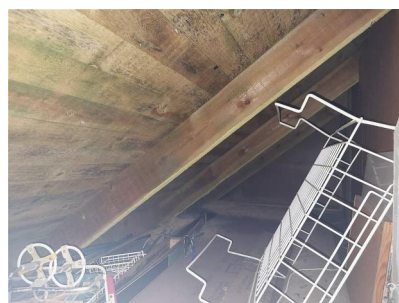
Mikrobiell påväxt/missfärgningar i varierande grad förekommer på båda vindarna.

Risk för mikrobiell tillväxt föreligger om den relativa fuktigheten (RF) i den omgivande luften är över 75 % vilket i furuvirke motsvarar en fuktkvot (FK) på 17 %. Fuktkvoten uppmättes till 9%.

Ena vinden som nås via "förråd 1" är inte krypbar hela vägen då landgång saknas.

Se information samt rekommendation under nockvind.

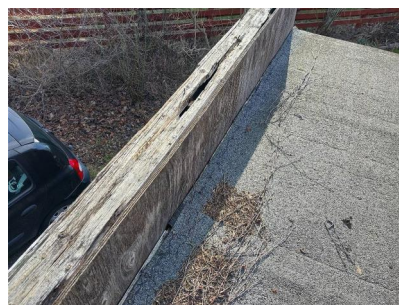
Äldre takpapp sedan byggnadsår där det bland annat är spikat ovanpå pappen, plåt detaljer saknas (vattplåtar samt ståndplåt), rötskador finns i taksarg och trädetaljer.

Vi rekommenderar att du kontaktar en fackman för kontroll och åtgärd och i samband med det kontrollerar eventuella följdskador.

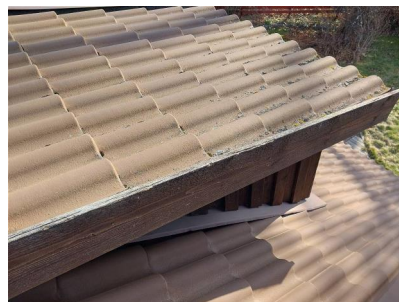
Vattplåtar saknas på takkupa och sitter löst/har lossnat lokalt på huvudbyggnaden. Delvis äldre plåt detaljer som inte är utbytta i samband med renovering.

Detta kan leda till fukt skador i bakomliggande konstruktioner.

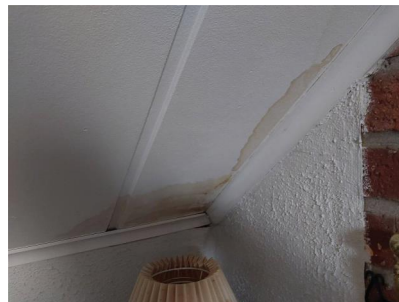
Underlagstaket har fuktfläckar vid innertak samt takfönster.

Noterade fuktfläckar bedöms ha uppkommit innan takomläggningen.

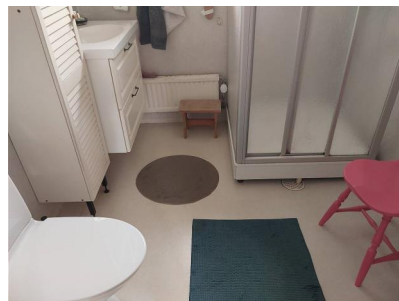
Våtutrymmet har äldre yt-/tätskikt med bland annat rörgenomföringar i golv, väggbeklädnaden har separerat i skarvar.

Eftersom funktionen, som innebär att ytskiktet/tätskiktet ska vara vattentätt, kan vara nedsatt finns en ökad risk att vatten tränger igenom ytskiktet/tätskiktet med vattenskador i omkringliggande konstruktioner som följd.

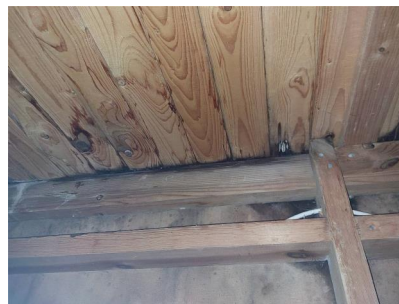
Taket har fuktfläckar på ett flertal ställen, förhöjda fuktvärden förekommer vid stickprovskontroll.

Vi rekommenderar en fördjupad undersökning för att bedöma orsak och omfattning.

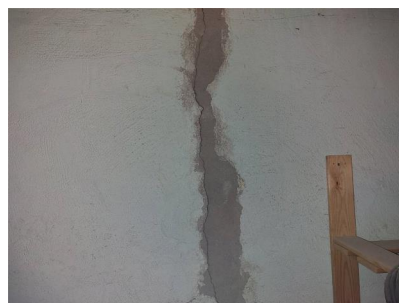
Utvändigt fuktskydd är äldre, puts och färgsläpp förekommer lokalt på väggar.

Eftersom källarens utvändiga fuktskydd (dagvattenssystem, dräneringssystem samt källarytterväggarnas utvändiga fuktskydd) är äldre, så kan systemet ha nedsatt funktion. Detta ökar risken för invändiga fuktskador i källaren.

Sprickor förekommer lokalt på väggar.

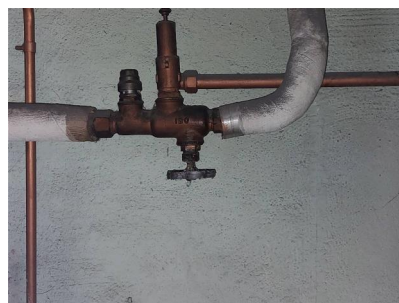
Droppläckage förekommer från vred/kopplingar.

Kontakta fackman för kontroll och åtgärdsförslag.
