# Besiktningsprotokoll

Anticimex Försäkringsbesiktning i samarbete med Fastighetsbyrån

| Fastighetsadress:<br>Södra Ås 105 | |

| Besiktningsdatum:<br>2025-03-07 | Protokollnummer:<br>68877059 |

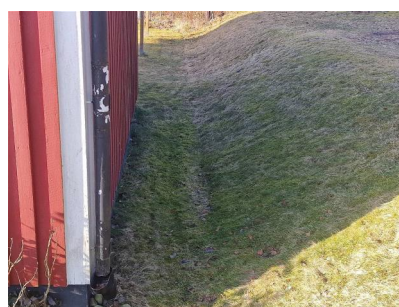
Marken lutar mot huset.

Detta innebär en ökad fuktbelastning mot grunden vilket i sin tur kan orsaka fuktskador i huset.

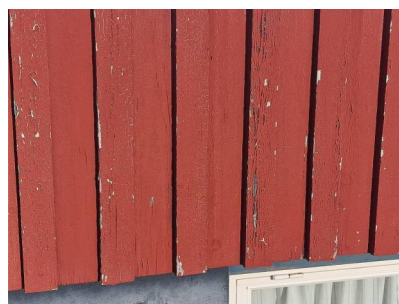
Fasadpanelen är i behov av målning/underhåll. Färgsläpp förekommer speciellt södra sidan. Lokalt på vindskivor kan röta/ hål noteras.

Fasadbeklädnad och träkonstruktioner där målningsbehov finns riskerar att få fukt- och rötskador på grund av sämre vattenavvisande förmåga. För att öka livslängden på fasadbeklädnaden rekommenderas målning och underhåll.

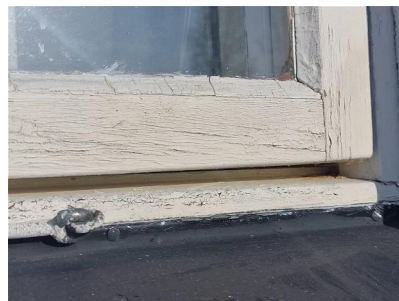
Fönster har färgsläpp och torrsprickor.

Fönsterbågar och fönsterkarmar där målningsbehov finns riskerar att få fukt- och rötskador på grund av sämre vattenavvisande förmåga.

För att öka livslängden på fönster rekommenderas målning och underhåll.

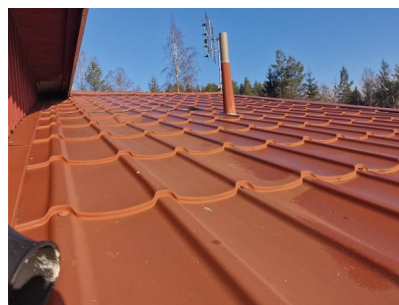
Inget att notera.  
Besiktad från mark och från balkong.

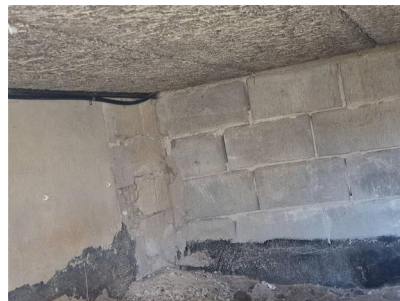
Krypgrund är en riskkonstruktion.

Uteluftsventilerade krypgrunder med bjälklag av organiskt material har ofta fuktskador på grund av naturlig fuktpåverkan. Detta kan resultera i mikrobiella skador (angrepp av mikroorganismer) och, i värsta fall, rötskador. Mikrobiell lukt kan då spridas till boendemiljön.

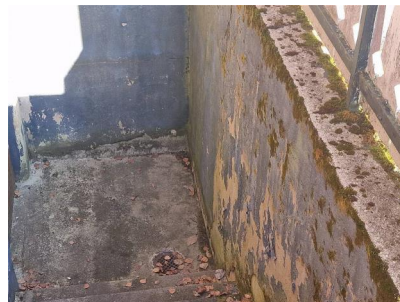
Trappa är fuktpåverkat och mossa/påväxt kan noteras på väggar

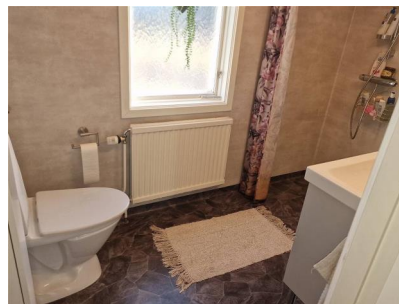
Plastmatta på golv och vägg

Rör förekommer genom golv

Fuktindikering i utrymmet gav inga förhöjda fuktindikationer.

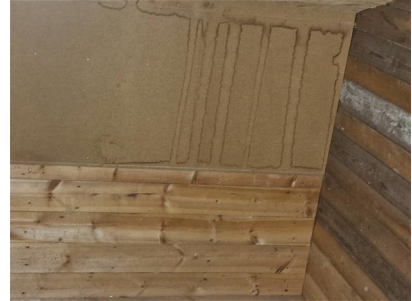
Fuktfäckar på vägg, bedöms vara äldre
