Besiktningssprotokoll

Anticimex Försäkringsbesiktning i samarbete med Fastighetsbyrån

Fastighetsbeteckning: Töllstorp 1:119	
Fastighetsadress: Bygatan 9	
Postnummer: 33532	Ort: Gnosjö

Besiktningdatum: 2025-03-10	Protokollnummer: 68895587
Temperatur: -1 °C	Väderlek: Molnigt
Tekniker: Tommy Eriksson	
E-post: tommy.eriksson@anticimex.se	
Kontor: Jönköping	
Närvarande: Husägare

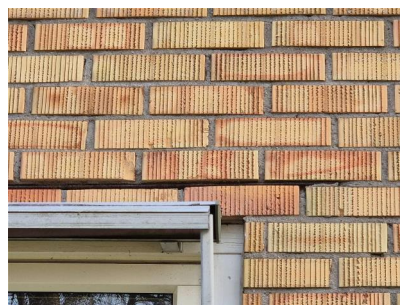
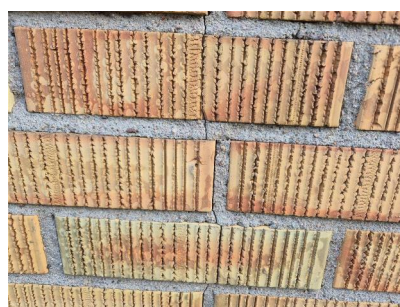
Utvändigt / Fasad

Tegelstenar har släppt ovanför fönster.

Mindre frostsprängning samt sprickor finns även.

Rekommenderar att kontakta en fackman för kontroll och åtgärd

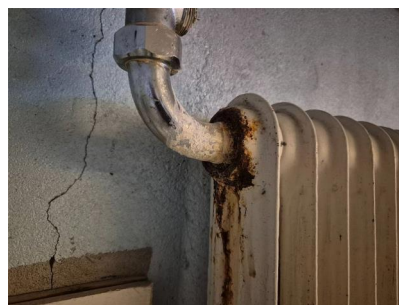
Källarplan / Tvättstuga

Rost noterades på element.

Rekommenderar att byta elementet innan läckage uppstår.
