Besiktningssprotokoll

Anticimex Försäkringsbesiktning i samarbete med Fastighetsbyrån

Fastighetsbeteckning: Kolla 5:92	
Fastighetsadress: Opalvägen 29	
Postnummer: 43452	Ort: Kungsbacka

Besiktningdatum: 2025-03-04	Protokollnummer: 68884506
Temperatur: 5 °C	Väderlek: Halvklart
Tekniker: Tobias Larsson	
E-post: tobias.larsson@anticimex.se	
Kontor: Göteborg	
Närvarande: Anhörig till fastighetsägare

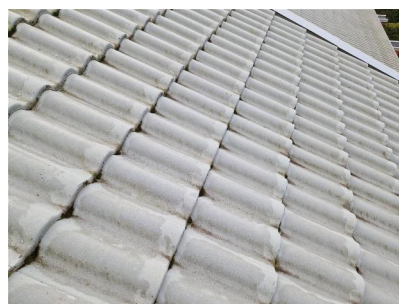
Utvändigt / Tak

Viss begynnande mosspåväxt noteras på yttertaket. För att förlänga takets livslängd rekommenderas att mossan tas bort.

Besiktning av yttertak har genomförts via taklucka.

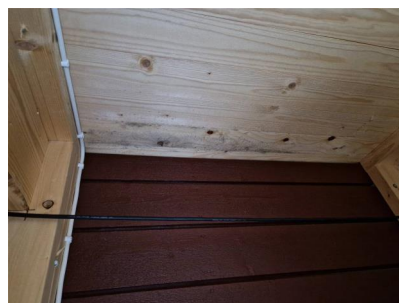
Utvändigt / Förråd

Mindre lokal mängd mikrobiell tillväxt noteras på underlagstaket. Det rekommenderas att rengöra berörda ytor.

Vidare noteras viss mosspåväxt på yttertaket. För att förlänga takets livslängd rekommenderas att mossan tas bort.

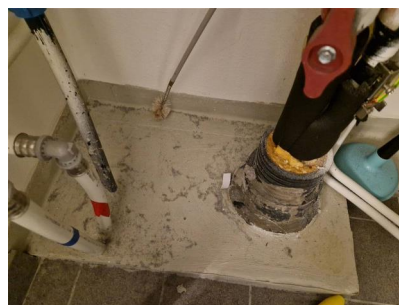
Entréplan / Dusch/Toalett/Tvätt

Bristfällig golvlutning noteras utanför plats för dusch samt rörgenomföringar i golv (uppgjuten klack).

Brister i golvet och/eller tätskiktets lutning medför risk för att vatten tränger in i omkringliggande konstruktioner/utrymmen vilket i sin tur orsakar fuktrelaterade skador. Det medför också ökad risk för att vatten blir stående i golvet lågpunkter, vilket kan orsaka missfärgningar på klinker/fogar.

Rörgenomföringar i golvet medför en ökad risk för att vatten tränger ner i omkringliggande konstruktioner och orsakar fuktskador.

Normala fuktvärden indikerades mot klinker/kakel.
