# Besiktningsprotokoll

Anticimex Försäkringsbesiktning i samarbete med Fastighetsbyrån

| Fastighetsadress:<br>Törnevalla Solhem 1 | |

| Besiktningsdatum:<br>2025-03-06 | Protokollnummer:<br>68862105 |

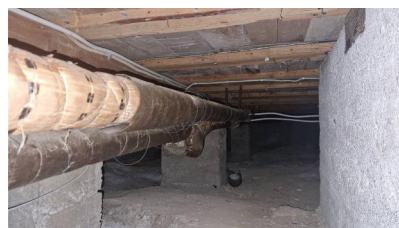
Vid kontroll av konstruktionen i krypgrunden uppmättes fuktvärden under kritisk fuktnivå för mikrobiell tillväxt.  
Fuktkvoten uppmättes till 12% i bjälklag.

Risken för mikrobiell tillväxt föreligger om fuktkvoten överstiger 17 %.

Golvbjälklaget ovan den uteluftsventilerade krypgrunden riskerar att drabbas av fuktskador på grund av naturlig fuktpåverkan. Detta kan i sin tur leda till mikrobiella skador (angrepp av mikroorganismer) som kan leda till att mikrobiell lukt.

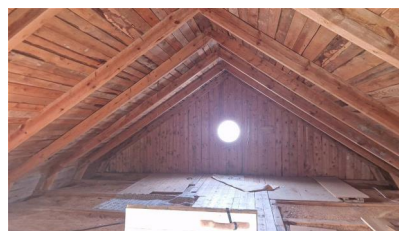
Vid kontroll av vinden uppmättes fuktvärden under kritisk fuktnivå för mikrobiell tillväxt.

Fuktkvoten i underlagstak/takbjälkar uppmättes till 10%.

Risken för mikrobiell tillväxt föreligger om fuktkvoten överstiger 17%.

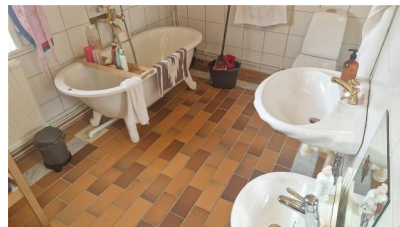
Våtutrymmet har äldre yt-/tätskikt.

Eftersom funktionen, som innebär att ytskiktet/tätskiktet ska vara vattentätt, kan vara nedsatt finns en ökad risk att vatten tränger igenom ytskiktet/tätskiktet med vattenskador i omkringliggande konstruktioner som följd.

Rör genomföringar finns i golv samt avrinning mot golvbrunn upplevs bristfällig.

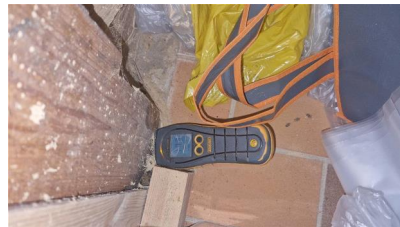
Fuktkontroll av trämaterial mot betong i ouppvämt utrymme.

Vid kontroll uppmättes fuktvärden över kritisk fuktnivå för mikrobiell tillväxt.

Fuktkvoten uppmättes till 22% i trappstolpe invändigt i trappförråd.

Bedömningen är att det inte finns så mycket trämaterial i källaren, möjligen yttervägg i dusch samt i bastu. Dessa ytor inkluderas isåfall av ovanstående risk.

Utrymmet är ouppvämt och luften står stilla. En ide kunde vara att borra hål i nederkant av trapp samt på vägg vid dörr för att skapa cirkulation av luften vilket borde torka ytorna.

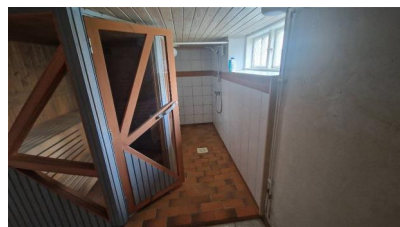
Våtutrymmet har äldre yt-/tätskikt.

Eftersom funktionen, som innebär att ytskiktet/tätskiktet ska vara vattentätt, kan vara nedsatt finns en ökad risk att vatten tränger igenom ytskiktet/tätskiktet med vattenskador i omkringliggande konstruktioner som följd.

Frånluftsfläkt olämpligt placerad med hänseende av fuktpåverkan/el.

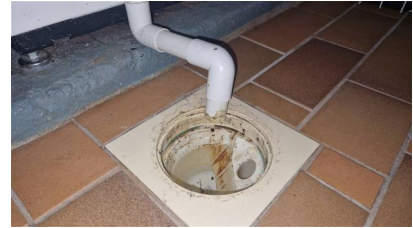
Rensplugg saknas till golvbrunn.

Detta kan vid kraftig blåst skapa avloppsdoft.  
Rekommenderas att lock monteras.

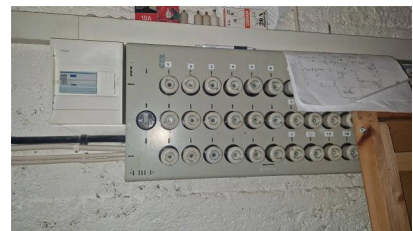
El-centralen har jordfelsbrytare.

Jordfelsbrytare finns installerad vid elcentralen.

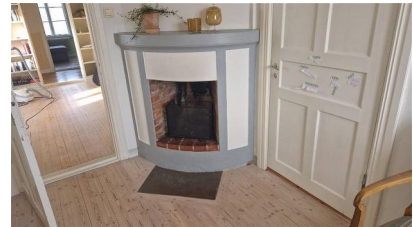
Spis bör kontrolleras av sotare innan eldning

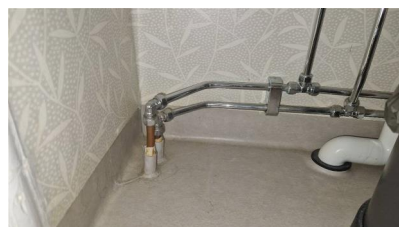
Rör genomföringar finns i golv.

Rör genomföringar i golv är en ökad risk för fuktrelaterade skador.  
Rekommenderas att man löpande ser så mattan kring rören är hel.
