Hyndevad 22:62

Aspvägen 13

Uppdragsnummer	A31954
Besiktningsdatum	2025-03-10
Besiktningföretag	OBM Byggnadsmiljö AB
Besiktningförrättare	Connie Åkerlund
Närvarande	Säljare
Giltig till och med	2026-03-10

Byggnadsbeskrivning	Byggnadsår
Enplanshus med källare i suterräng	1969
Till eller ombyggnad	Övrigt
	Huset möblerat vid besiktningstillfället.

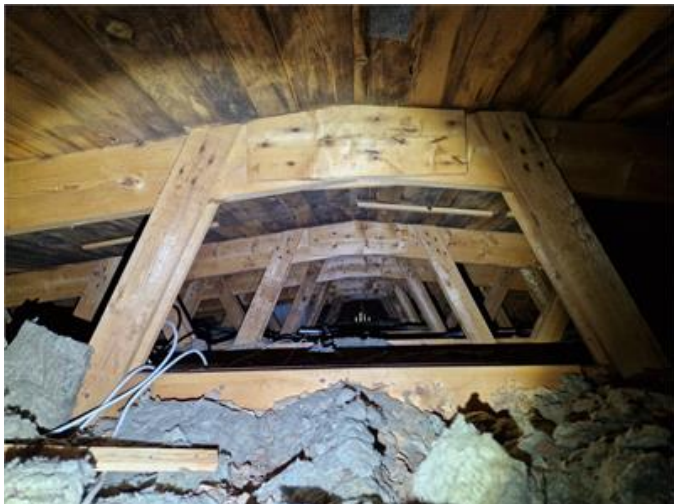
På vinden förekommer mikrobiell påväxt. Då ventilationen i huset förbättrats är denna sannolikt ett icke pågående angrepp. Dock bör det kontrolleras regelbundet. Läs mer i protokollet.

Vind:  
Mikrobiell påväxt förekommer på underlagstakets  
undersida
