Besiktningssprotokoll

Anticimex Försäkringsbesiktning i samarbete med Fastighetsbyrån

Fastighetsbeteckning: Torshälla-Väsby 1:77	
Fastighetsadress: Gamla Vägen 6	
Postnummer: 644 36	Ort: Torshälla

Besiktningdatum: 2024-07-15	Protokollnummer: 68903234
Temperatur: 19 °C	Väderlek: Sol
Tekniker: Marcus Axinge	
E-post: marcus.axinge@anticimex.se	
Kontor: Eskilstuna	
Närvarande: Pontus Skogsberg / Mäklare samt dotter till fastighetsägare

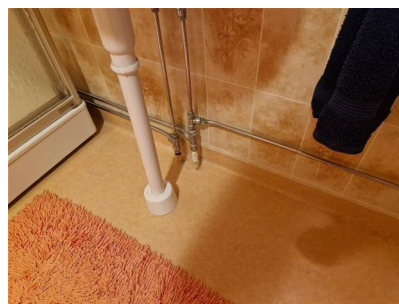
Våtutrymmet har äldre yt-/tätskikt.
- rörgenomföring finns i golv.
- golvlutning mot golvbrunn bristfällig.

Eftersom funktionen, som innebär att ytskiktet/tätskiktet ska vara vattentätt, kan vara nedsatt finns en ökad risk att vatten tränger igenom ytskiktet/tätskiktet med vattenskador i omkringliggande konstruktioner som följd.

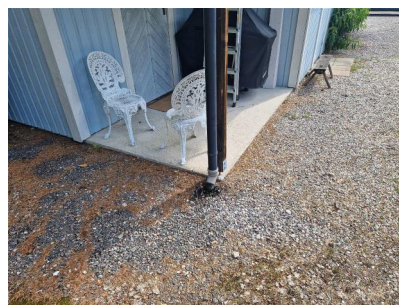
Stuprör är inte anslutet till markledning.

Stuprör som inte är anslutet till markledning kan medföra en ökad fuktbelastning på grundmur/sockel som i sin tur kan leda till fuktrelaterade skador.

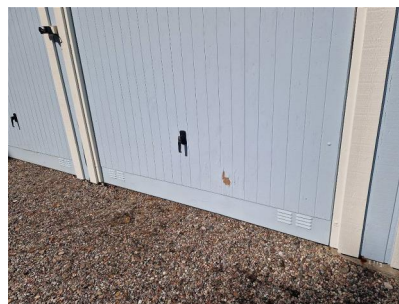
Mindre skada på garageport.

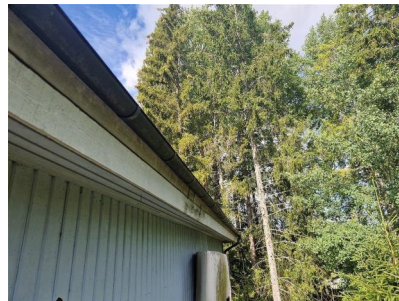
Fasadpanelen är i behov av målning/underhåll.

Fasadbeklädnad och träkonstruktioner där målningsbehov finns riskerar att få fukt- och rötskador på grund av sämre vattenavvisande förmåga. För att öka livslängden på fasadbeklädnaden rekommenderas målning och underhåll.

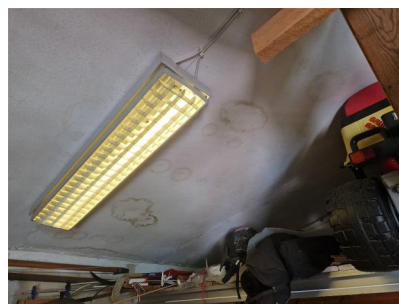
Underlagstaket har fuktfläckar.

Fuktfläckar kan bero på olika saker, och kan vara ett tecken på en tidigare eller ett pågående läckage.

Vi rekommenderar en fördjupad undersökning för att bedöma orsak och omfattning.
