# Besiktningsprotokoll

Anticimex Försäkringsbesiktning i samarbete med Fastighetsbyrån

| Fastighetsadress:<br>Syrastigen 8 | |

| Besiktningsdatum:<br>2025-03-10 | Protokollnummer:<br>68880916 |

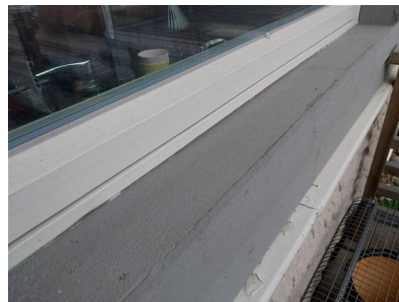
Fönsterbleck saknas delvis på fönster.

Avsaknad av fönsterbleck medför en ökad risk för att vatten kan rinna in och orsaka fuktrelaterade skador i omkringliggande konstruktioner.

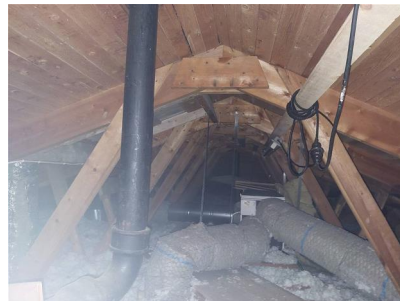
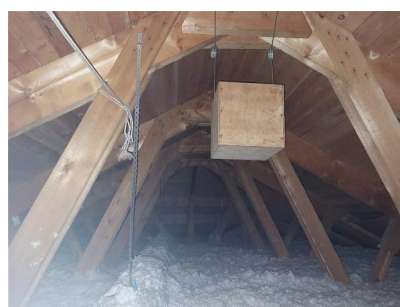
Vid kontroll av vinden uppmättes fuktvärden under kritisk fuktnivå för mikrobiell tillväxt och en normal lukt upplevdes.

Risk för mikrobiell tillväxt föreligger om den relativa fuktigheten (RF) i den omgivande luften är över 75 % vilket i furuvirke motsvarar en fuktkvot (FK) på 17 %. Fuktkvoten uppmättes till 8%.

Vinden är besiktad från befintlig landgång samt från vindsluckan (landgångar finns inte över hela vinden).

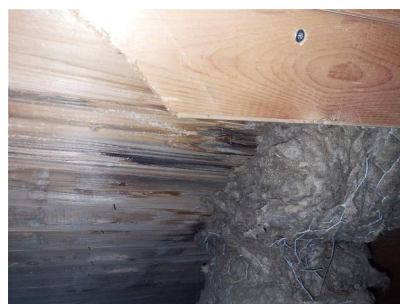
Fuktläckor förekommer lokalt.

Dessa bedöms vara äldre, inga förhöjda fuktvärden vid stickprovskontroll.

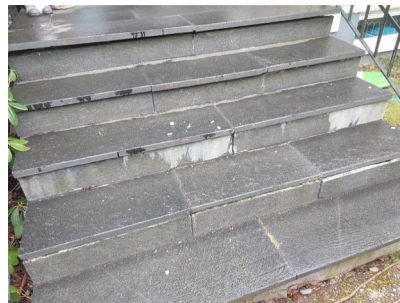
Klinker har släppt från underlaget (vidhäftningen mellan klinker och underlag har upphört, så kallat bomljud), fogar saknas/är skadade.

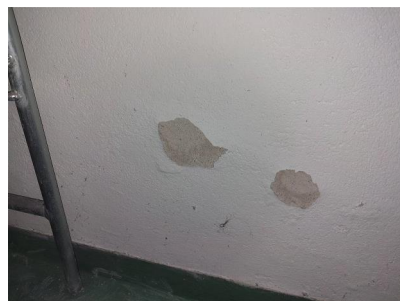
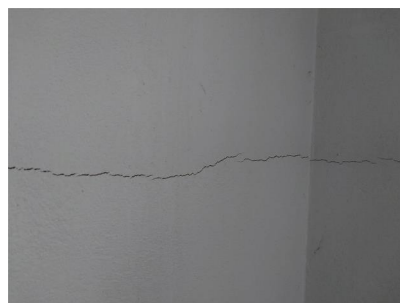
Utvändigt fuktskydd är äldre, puts och färgsläpp förekommer lokalt. Lokalt finns även sprickor i källarvägg.

Eftersom källarens utvändiga fuktskydd (dagvattensystem, dräneringssystem samt källarytterväggarnas utvändiga fuktskydd) är äldre, så kan systemet ha nedsatt funktion. Detta ökar risken för invändiga fuktskador i källaren.

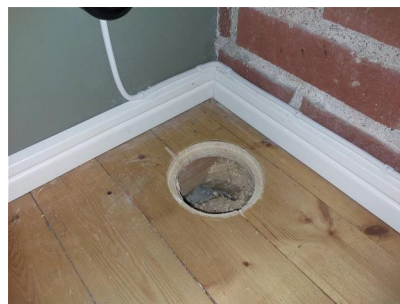
Betongplatta på mark med uppreglat och isolerat golv finns i gillestuga och allrum.

Vid kontroll av konstruktion uppmättes fuktvärden över kritisk nivå för mikrobiell tillväxt och normal lukt upplevdes.

Risk för mikrobiell tillväxt föreligger om den relativa fuktigheten (RF) i den omgivande luften är över 75 % vilket i furuvirke motsvarar en fuktkvot (FK) på 17 %. Fuktkvoten uppmättes till 19%.

Ett provborrhål togs upp i golvet som består av trägolv, underliggande isolering samt träreglar.

Vi rekommenderar en fördjupad undersökning för att bedöma orsak och omfattning. Det är viktigt att tänka på att denna rekommendation om fördjupad undersökning gäller gillestuga, allrum och bastu.

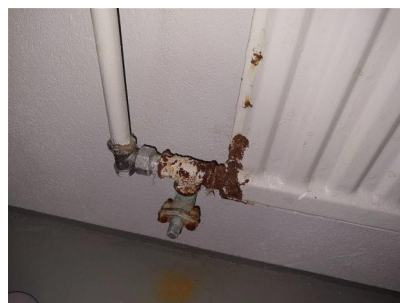
Korrosion på radiator och rör.

Kontakta fackman för kontroll och åtgärdsförslag.

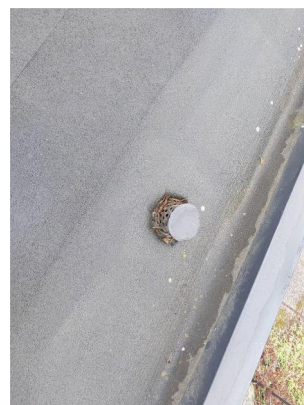
Inbyggda stuprör samt takbrunn.

Eftersom vatten från taket avleds med inbyggda hängrännor/invändiga stuprör finns en ökad risk för fuktskador i omkringliggande konstruktioner. Vanliga orsaker till fuktskador är läckage i skarvar på hängrännor och stuprör eller igensatta takbrunnar.

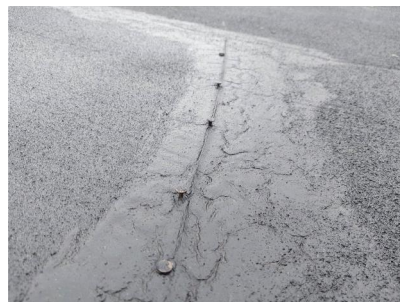
Spikat ovanpå pappan, spikar har rest sig.

Risk finns att vatten tränger ner i underliggande konstruktioner med fuktskador som följd.

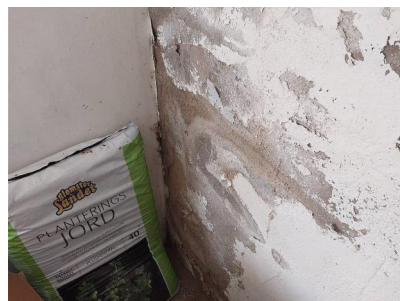
Puts och färgsläpp förekommer.

Rostangripen gjutjärnsbrunn. (Äldre standard som ej uppfyller dagens krav).
