Besiktningssprotokoll

Anticimex Försäkringsbesiktning i samarbete med Fastighetsbyrån

Fastighetsbeteckning: Månen 75	
Fastighetsadress: Rattgatan 114	
Postnummer: 462 55	Ort: Vänersborg

Besiktningdatum: 2025-03-07	Protokollnummer: 68877484
Temperatur: 7 °C	Väderlek: Halvklart
Tekniker: Andreas Ohlsson	
E-post: andreas.ohlsson@anticimex.se	
Kontor: Uddevalla	
Närvarande: Säljare närvarade vid besiktningen.

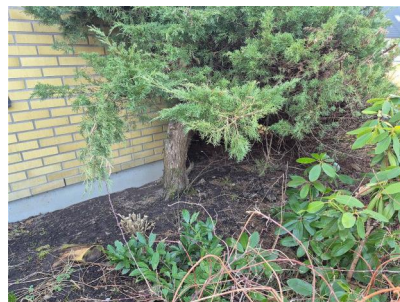
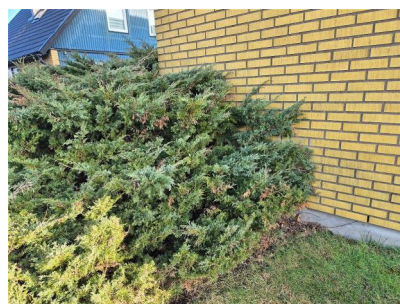
Utvändigt / Sockel

- Växter finns i anslutning till byggnaden.

När det finns rabatter och växter nära byggnaden finns risk att fukt stannar kvar i väggarna. Detta kan i sin tur orsaka invändiga fuktskador. Växternas rötter kan också skada grunden.

Området närmast huset rekommenderas att vara fritt från växtlighet.

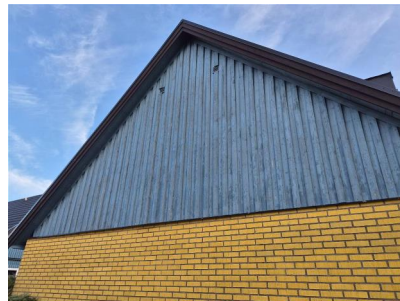
Utvändigt / Fasad

- Träfasad är i behov av målning/underhåll.

Fasadbeklädnad och träkonstruktioner där målningsbehov finns riskerar att få fukt- och rötskador på grund av sämre vattenavvisande förmåga. För att öka livslängden på fasadbeklädnaden rekommenderas målning och underhåll.

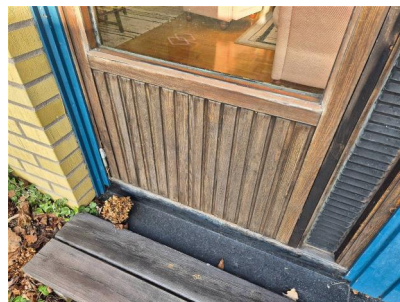
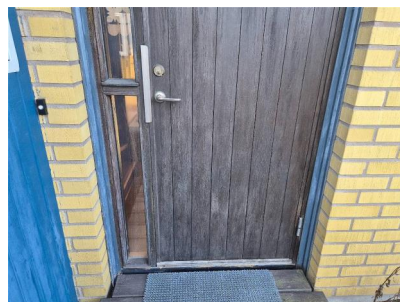
Utvändigt / Dörrar

- Dörrar är i behov av målning/underhåll.

Dörrar där målningsbehov finns riskerar att få fukt- och rötskador på grund av sämre vattenavvisande förmåga.

För att öka livslängden på dörr rekommenderas målning och underhåll.

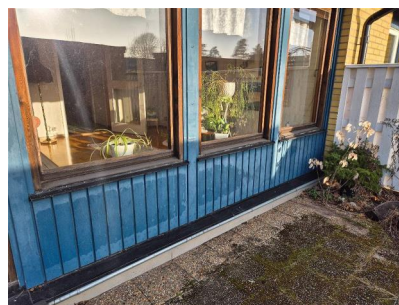
Utvändigt / Fönster

- Fönster är i behov av målning/underhåll.

Fönsterbågar och fönsterkarmar där målningsbehov finns riskerar att få fukt- och rötskador på grund av sämre vattenavvisande förmåga.

För att öka livslängden på fönster rekommenderas målning och underhåll.

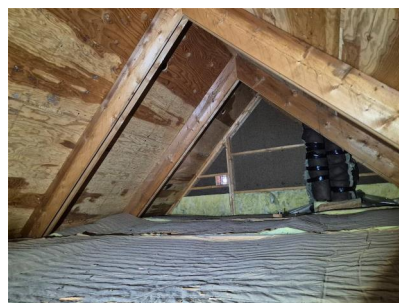
Utvändigt / Vind och Sidovind

Vinden är endast besiktigad från vindslucka då ingen landgång finns ovan isoleringen.

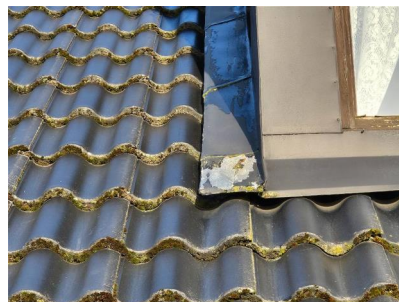
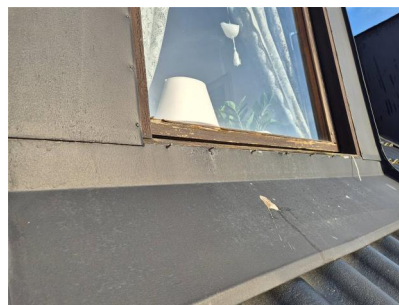
Utvändigt / Tak

- Ursprungliga plåtdetaljer på yttertaket är inte utbytta i samband med takreoveringen. Det noteras även att spikinfästning på plåtar vid fönster åt söder har släppt.

Detta kan leda till fuktskador i bakomliggande konstruktioner.

Yttertaket är besiktigat från stegen vid takfoten och marken då det inte finns några steg på takpannorna.

Kontakta en plåtslagare för kontroll och åtgärd.

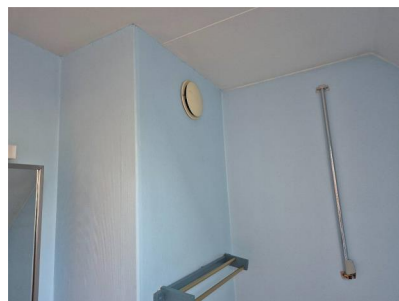
Hela huset / Ventilation

- Mekaniska frånluftsfläktar saknas på toalett och i våtrummen.

Frånluftsventilationens uppgift är att transportera bort bland annat emissioner, fukt, lukt och föroreningar från huset.

Det rekommenderas att detta installeras för en sund inomhusmiljö. Kontakta fackman vid osäkerhet.

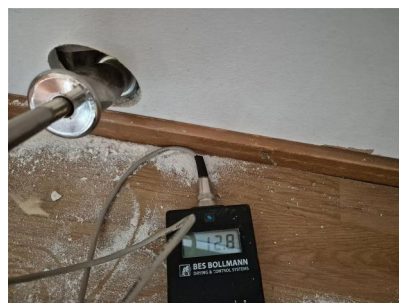
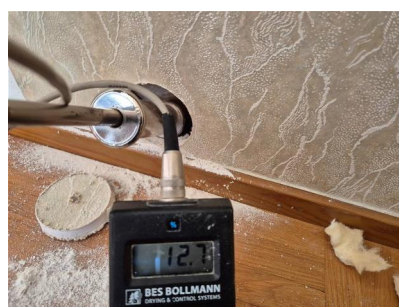
Entréplan / Allmänt

- Vid kontroll av konstruktion uppmättes fuktvärden under kritisk nivå för mikrobiell tillväxt och normal lukt upplevdes.

Kontroll av konstruktion utfördes med provhål i ytterväggar i kök och vardagsrum där fuktmätning gjordes i överkant av syllen.

Fuktkvoten uppmättes till 13 % i överkanten av syllen.
Risk för mikrobiell tillväxt föreligger om fuktkvoten (FK) överstiger 17 %.

Grundläggningen består av en betongplatta på mark utan underliggande isolering och med ytskikt dikt an betongen. Flytande golvkonstruktion och eventuella väggsyllar riskerar att drabbas av fuktskador på grund av naturlig fuktpåverkan om fuktskyddet är bristfälligt utfört alternativt saknas. Fuktvandring kan ske från marken genom betongen till organiskt material genom så kallad kapillärsugning och diffusion, vilket kan leda till skador med lukt av mikrobiell karaktär. Om väggsyllarna är tryckimpregnerade kan även en kemisk lukt förekomma.

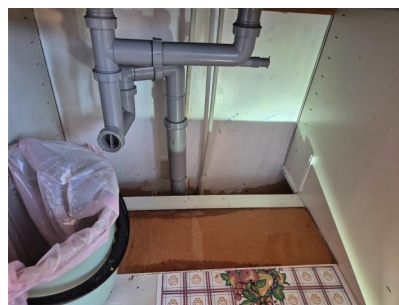
Entréplan / Kök och Matplats

- Fuktskydd saknas i diskbänksskåp.

Utan fuktskydd är det svårt att upptäcka läckage från rörledningar. Vatten kan då tränga in i omkringliggande konstruktioner och orsaka fuktskador.

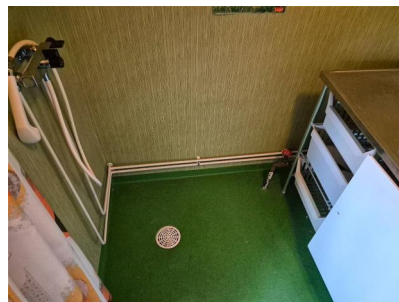
Entréplan / Tvättstuga/Dusch

- Våtutrymmet är äldre och har passerat tiden för sin tekniska livslängd.
- Golvbrunnar av gjutjärn med formförändringar på golvbeklädnaden. Brunngaller sitter fast och öppnas inte då det kan orsaka skador på golvbeklädnaden.

Renovering av utrymmet rekommenderas.

Kontakta en behörig våtrumsentreprenör för en renovering. I samband med renoveringen bör omkringliggande konstruktioner kontrolleras för att upptäcka eventuella följskador.

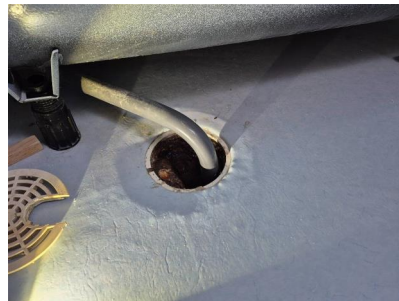
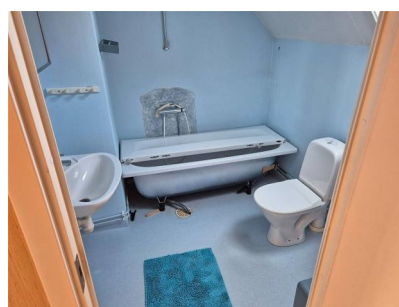
Övre plan / Badrum/Wc

- Våtutrymmet är äldre och har passerat tiden för sin tekniska livslängd.
- Golvbrunnar av gjutjärn med formförändringar i golvbeklädnaden.

Renovering av utrymmet rekommenderas. Kontakta en behörig våtrumsentreprenör för en renovering. I samband med renoveringen bör omkringliggande konstruktioner kontrolleras för att upptäcka eventuella följdskador.
