# Besiktningssprotokoll

Anticimex Försäkringsbesiktning i samarbete med Fastighetsbyrån

Fastighetsbeteckning: Hissmöböle 2:123	
Fastighetsadress: Radhusvägen 13	
Postnummer: 835 32	Ort: Krokom

Besiktningdatum: 2025-03-06	Protokollnummer: 68855445
Temperatur: 4 °C	Väderlek: Molnigt
Tekniker: Evelina von Sneidern	
E-post: evelina.von.sneidern@Anticimex.se	
Kontor: Sundsvall	
Närvarande: Anhörig till fastighetsägare

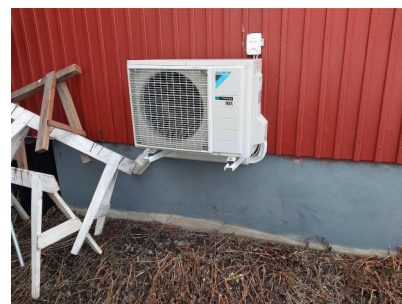
Kondensvatten från luftvärmepumpens utedel leds inte bort från husgrunden.

Detta medför ökad risk för att vatten tränger in i anslutande konstruktioner, vilket i sin tur kan leda till fuktrelaterade skador. Observera att besiktning av byggnadens värmesystem eller värmepumpen inte har ingått i uppdraget.

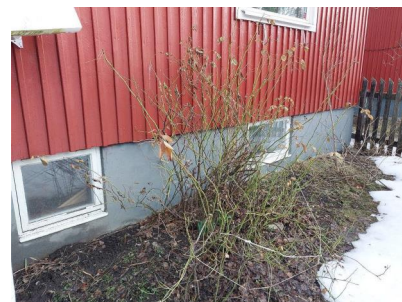
Växter finns i anslutning till grundmur.

Området närmast huset rekommenderas att vara fritt från växtlighet.

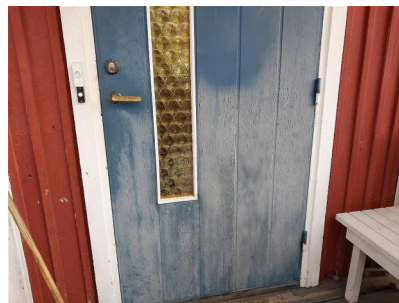
Dörr är urskinen och har torrsprickor.

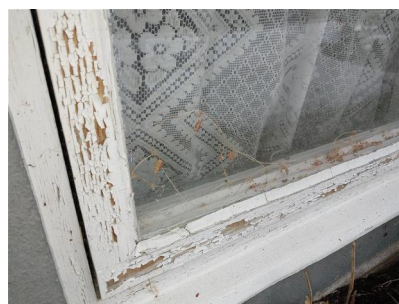
Källarfönster har färg-/kittläpp.  
För att öka livslängden på fönster rekommenderas målning och underhåll.

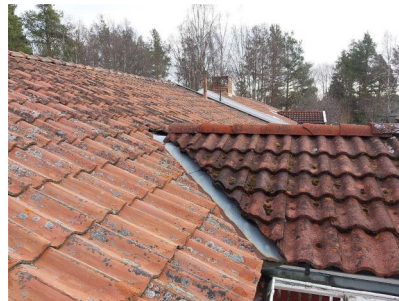
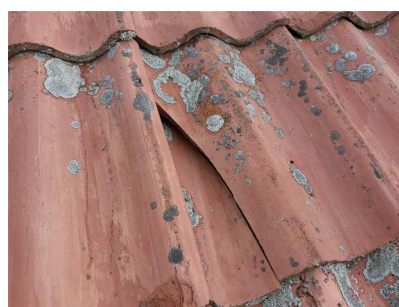
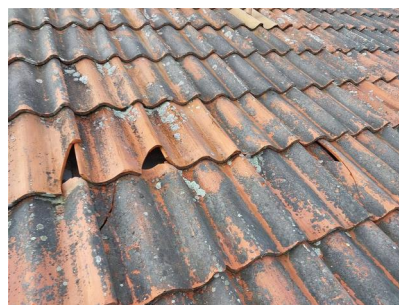
Yttertaket är ålderstiget och den förväntade tekniska livslängden bedöms vara uppnådd. Jag rekommenderar att man börjar planera för ett takbyte.

Yttertaket är äldre.

- Spruckna tegelpannor noterades allmänt.
- Moss-/algpåväxt finns på takpannor.

Takpannor, plåtdetaljer och underlagspapp har enligt vår bedömning en begränsad livslängd. Eftersom husets taktäckning är äldre har det ett minskat motstånd mot vatteninträning. Detta i sin tur kan leda till fuktskador på träläkt och vidare ner i underliggande konstruktioner.

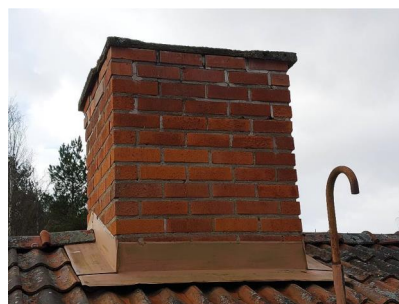
Skorstenen saknar väderskydd.

Väderskydd kan monteras för att skydda mot nederbörd som annars kan orsaka fuktskador och frostsprängning i skorstenen/ murstocken.

Vi rekommenderar att du kontaktar en fackman för att ta reda på hur och om ett väderskydd ska monteras.

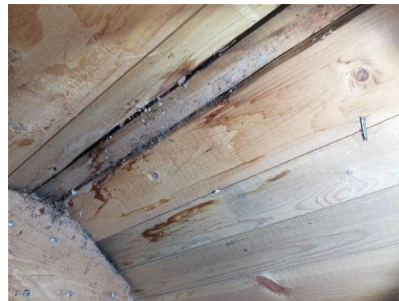
Mindre missfärgningar noterades på underlagstaket.

Inga förhöjda fuktvärden uppmättes i dessa.

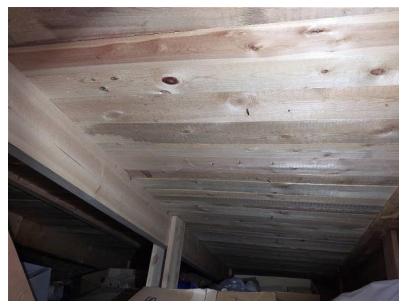
Vid kontroll av vinden uppmättes fuktvärden under kritisk fuktnivå för mikrobiell tillväxt och en normal lukt upplevdes.

Fuktkvoten i takbjälkar/underlagstak uppmättes till 11 %.

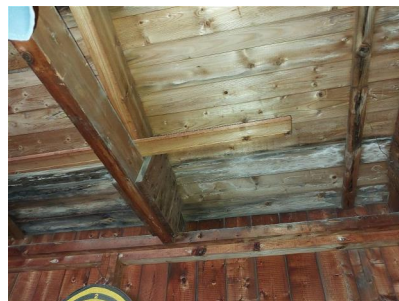
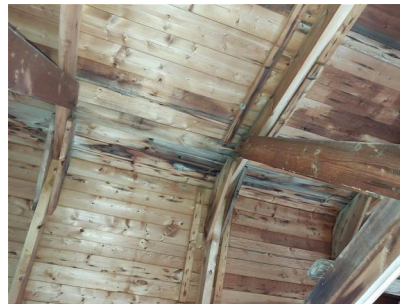
Carporten är i allmänt dåligt skick. Kontakta byggtreprenör för kontroll och åtgärdsförslag.

-Missfärgningar och mikrobiell påväxt syns på underlagstak.

-Svacka syns på tak.

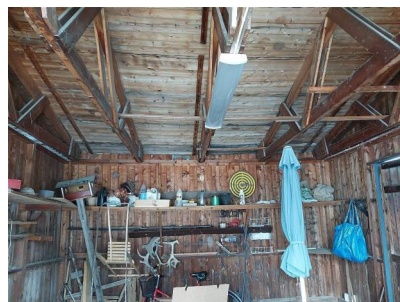
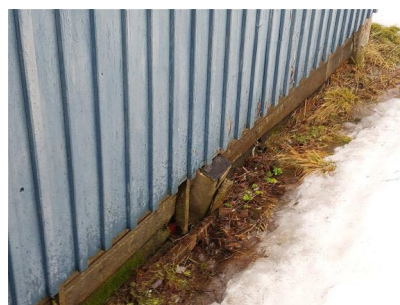
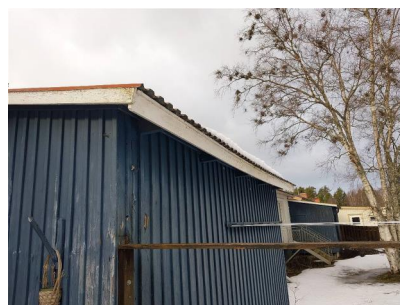
- Sättning noterades på yttervägg.
- Plint har gett vika.

Rekommenderar kontakt med byggtreprenör för allmän översyn.

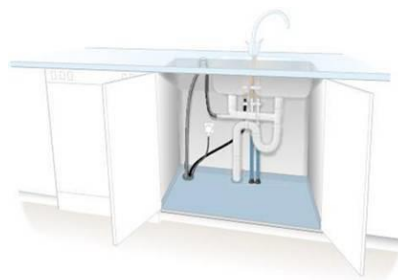
Fuktskydd saknas i diskbänkskåp och under kyl.

För att lättare upptäcka eventuella läckage, installera fuktskydd.

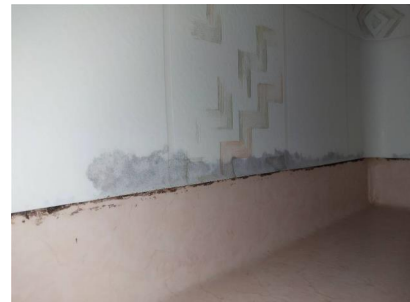
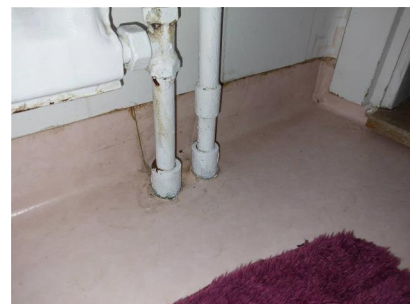
Våtutrymmet har äldre yt-/tätskikt.

- Missfärgningar och mattsläpp noterades i nederkant på väggbeklädnad.
- Rör genomföringar finns i golv.

Eftersom funktionen, som innebär att ytskiktet/tätskiktet ska vara vattentätt, kan vara nedsatt finns en ökad risk att vatten tränger igenom ytskiktet/tätskiktet med vattenskador i omkringliggande konstruktioner som följd.

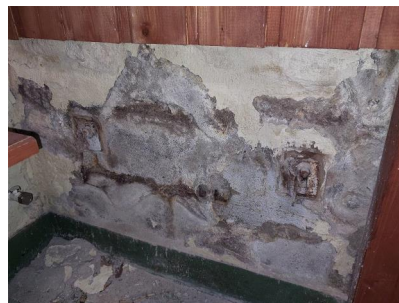
Det finns även tecken på att fukt tar sig in igenom källarytterväggarna, detta ytrar sig i form av puts- och färgsläpp vilket tyder på att det utvändiga fuktskyddet har nedsatt funktion. Det kommer alltid finnas naturlig fukt under huset och även till viss del upp i väggarna även om en omdränering skulle utföras. Man bör av denna anledning undvika täta skikt och organiskt material mot golv och väggar i källaren.

- ✎ Puts- och färgsläpp finns på källarväggar.

Puts- och färg som släppt från underlaget invändigt på källarytterväggarna är ett tecken på att källarens utvändiga fuktskydd inte längre fungerar tillfredsställande.

För att åtgärda detta måste källarens utvändiga fuktskydd förbättras. Läs Anticimex faktablad om källare för tips och råd.

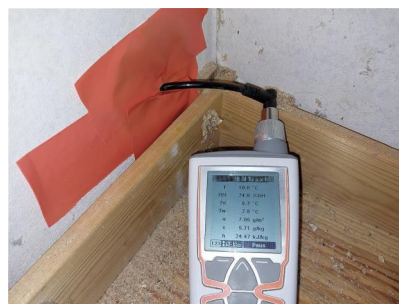
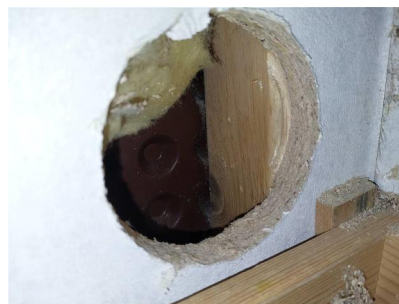
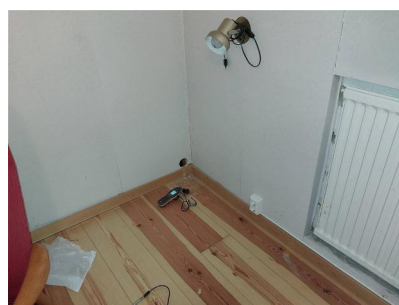
Grundläggningen i detta hus består av källare med påreglade grundmurar och delvis flytande golv. Vid kontroll av dessa konstruktioner uppmättes förhöjda fuktvärden och mikrobiell lukt.

- 🔍 Vid kontroll av väggkonstruktion uppmättes fuktvärden över kritisk nivå för mikrobiell tillväxt och mikrobiell lukt upplevdes i provhål.

Källargrundmurar med påreglade isolerade ytterväggar. Denna konstruktion får ofta skador på grund av naturlig fuktvandring. Fuktkvoten uppmättes till 20% och den relativa fuktigheten uppmättes till 75% i sovrums och till 99% i gillestugan.

Konstruktion beskriven (sovrums); grundmur, fuktskyddsmatta, träreglar, mellanliggande mineralull, spånskiva, ytskikt.

Konstruktion beskriven (gillestuga); grundmur, träreglar, mellanliggande cellplastisolering, träpanel.

Vi rekommenderar en fördjupad undersökning för att bedöma orsak och omfattning. Det är viktigt att tänka på att denna rekommendation om fördjupad undersökning gäller hela källarplan.

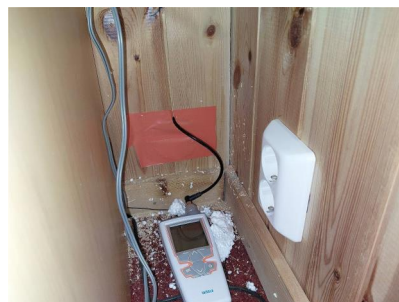
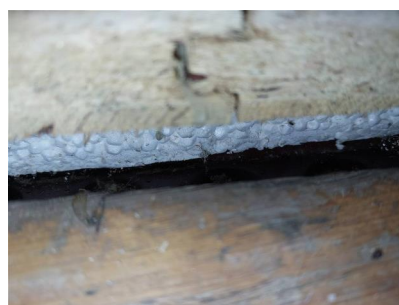
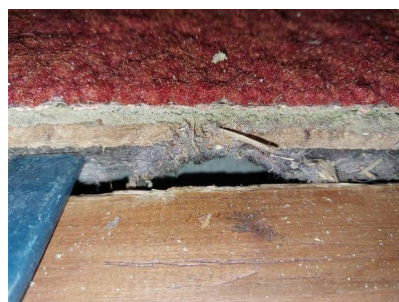
Betongplatta på mark med flytande golv finns.

Svag mikrobiell lukt känns under golv i gillestugan.

Konstruktion beskriven (sovrums); Betongplatta, fuktskyddsmatta, cellplastisolering, trägolv.

Konstruktion beskriven (gillestuga); Betongplatta, asfaboard, masonit, heltäckningsmatta.

Vi rekommenderar en fördjupad undersökning för att bedöma orsak och omfattning. Det är viktigt att tänka på att denna rekommendation om fördjupad undersökning gäller endast sovrums och gillestuga.

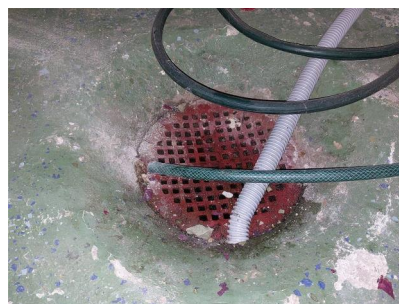
- ✎ Gjutjärnsbrunnen är rostangripen.  
Byt denna vid eventuell framtida renovering.

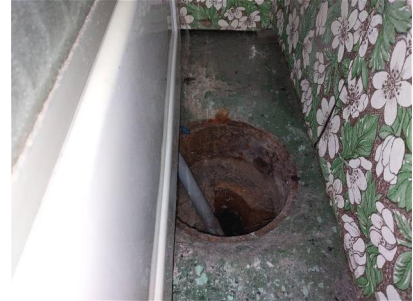
Gjutjärnsbrunnen är rostangripen.

Det finns risk att golvbrunnen rostar sönder med fuktskador som följd.
