**Fastighetsuppgifter**

Rättaren 18

Gadds väg 11

| Uppdragsnummer | G32213 |

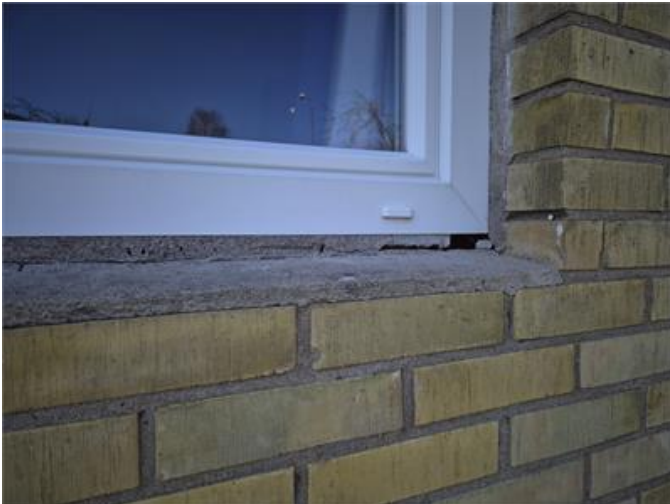
| Besiktningsresultat | | | | | |
|---|---|---|---|---|---|
| Fönster/dörrar | | X | | | Merpart av fönsterpartier saknar fönsterbleck vilket rekommenderas monteras. Det rekommenderas även att tätningar/lister appliceras/monteras mellan fönsterpartier och fasadsmygar. |

Fönsterpartier saknar fönsterbleck samt förekommer glipor mellan fönster och fasad.

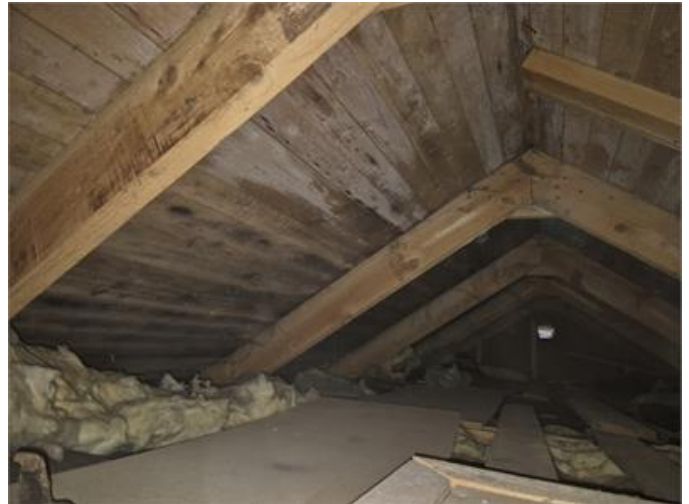
**NOCKVIND/SIDVIND:** Det förekommer missfärgningar/mikrobiella tillväxter på insidan av yttertakets och främst pånockvinden. Inga fuktskador eller hållfasthetsförsämringar noterades i virket med behov av byte eller förstärkning av konstruktion. Oftast beror mikrobiella tillväxter/missfärgningar i vindsutrymmen att det på grund av brister i vindsbjälklagets ångspärr, kan leta sig upp varm fuktig luft från inomhusmiljön som vintertid kondenserar mot svalare ytor. Att montera friskluftsventiler i bomiljön reducerar fuktbelastningen mot vinden.

Bild frånnockvind. Mikrobiella tillväxter på svallbrädor.

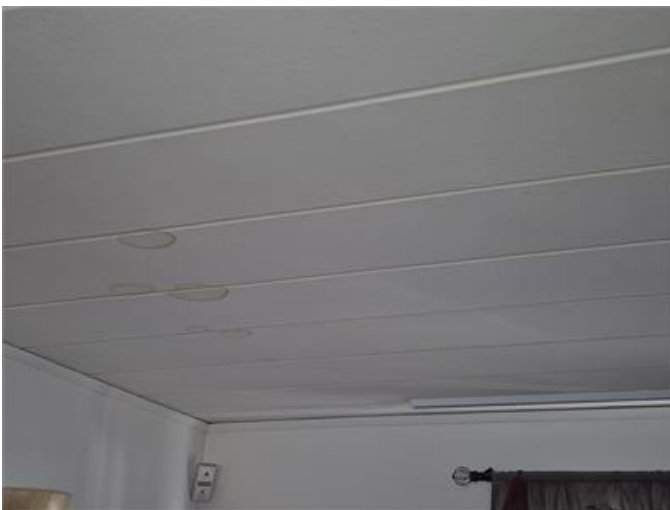
| Besiktningsresultat | | | | | |
|---|---|---|---|---|---|
| Vardagsrum/allrum | | X | | | Fuktfläckar i tak beror enligt fastighetsägare på tidigare och åtgärdat takläckage. Ingen förhöjd fukt kunde indikeras mot fläckarna. |

Fuktfläckar i tak vardagsrum/allrum efter tidigare och åtgärdat yttertaksläckage.
