Besiktningssprotokoll

Anticimex Försäkringsbesiktning i samarbete med Fastighetsbyrån

Fastighetsbeteckning: Hofors 13:27	
Fastighetsadress: Fältgatan 6	
Postnummer: 813 33	Ort: Hofors

Besiktningdatum: 2025-03-10	Protokollnummer: 68880941
Temperatur: 2 °C	Väderlek: Mulet
Tekniker: Christer Bergström	
E-post: christer.bergstrom@anticimex.se	
Kontor: Gävle	
Närvarande: Fastighetsägaren

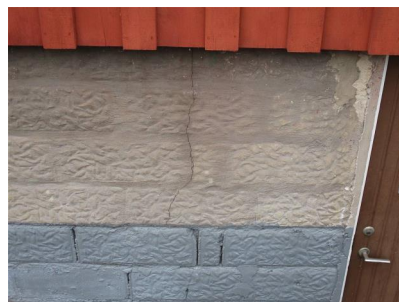
Utvändigt / Sockel

Sprickor finns i sockel.

Dessa bedöms inte ha lett till bakomliggande skador.

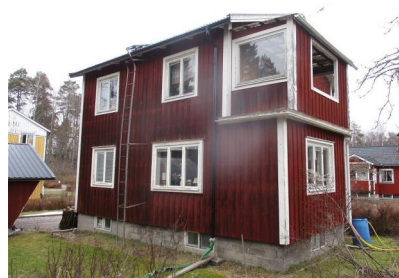
Utvändigt / Fasad

Fasadpanelen är i behov av målning/underhåll.

För att öka livslängden på fasadbeklädnaden rekommenderas målning och underhåll.

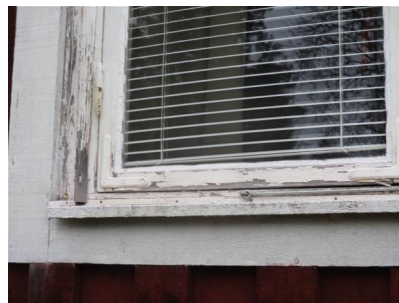
Utvändigt / Fönster

Fönster är i behov av målning/underhåll.
För att öka livslängden på fönster rekommenderas målning och underhåll.

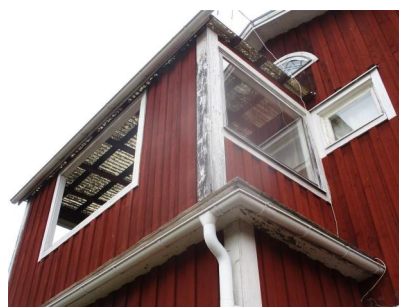
Utvändigt / Balkong

Balkongräcke och träkonstruktioner är i behov av målning/underhåll.
För att öka livslängden på balkongen rekommenderas målning och underhåll.

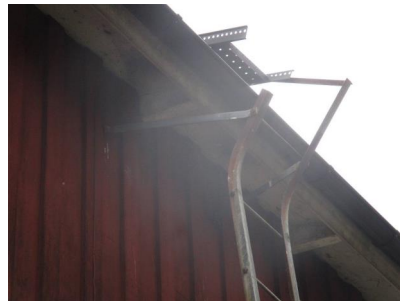
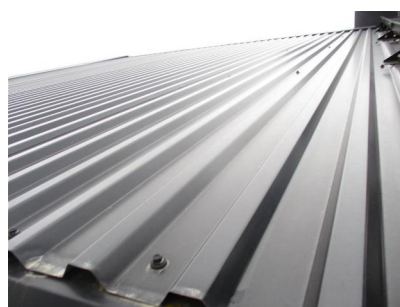
Utvändigt / Tak

Taket har endast besiktats från fasadstegen av säkerhetsskäl.
I besiktat område fanns inget att notera.

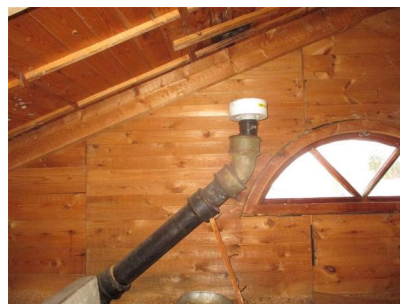
Utvändigt / Vind

Avluftning avslutas på vind.
När avluftningen avslutas på vinden så finns det en risk att vid ett eventuellt läckage från vakuumentilen kan varm och fuktig luft strömma in i vindsutrymmet med fukt- och lukterrelaterade skador som möjlig följd.

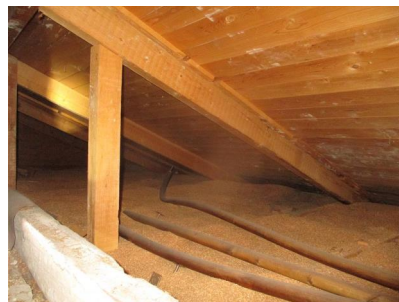
Vid kontroll av vinden har fuktvärden under kritisk fuktnivå för mikrobiell tillväxt uppmätts, dock finns mikrobiell påväxt på underlagstak mot takfoten.

Fuktkvoten i underlagstak/takbjälkar uppmättes till 10 %.

Den upptäckta mikrobiella påväxten på underlagstaket är ett tecken på att vinden har tillförts eller tillförs fukt inifrån bostaden. Observera att besiktning av bostadens ventilationssystem inte har ingått i uppdraget.

För att komma tillrätta med detta kan fuktillförseln inifrån bostaden behöva minskas. Det kan göras genom att ventilationen i bostaden förbättras samt att eventuella otätheter i vindsbjälklaget (tak-/väggvinklar, taklucka med mera) tätas. Läs Anticimex faktablad om ouppvärmda vindsutrymmen för tips och råd.

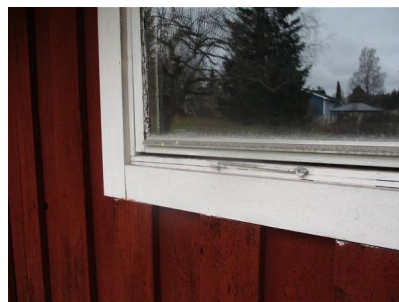
Utvändigt / Garage utvändigt

Fönsterbleck saknas på fönster.

Avsaknad av fönsterbleck medför en ökad risk för att vatten kan rinna in och orsaka fuktrelaterade skador i omkringliggande konstruktioner.

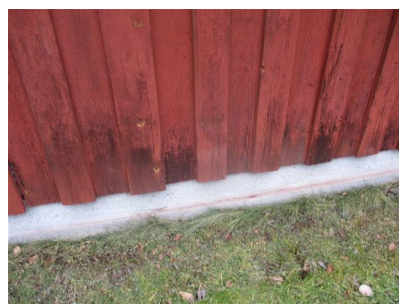
Fasadpanelen är i behov av målning/underhåll.

För att öka livslängden på fasadbeklädnaden rekommenderas målning och underhåll.

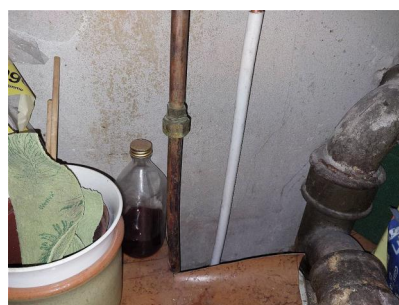
Entréplan / Kök

Fuktskydd saknas i diskbänkskåp.

Utan fuktskydd är det svårt att upptäcka läckage från rörledningar. Vatten kan då tränga in i omkringliggande konstruktioner och orsaka fuktskador.

För att upptäcka eventuella läckage, installera ett fuktskydd.

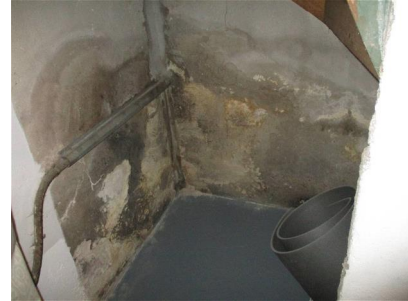
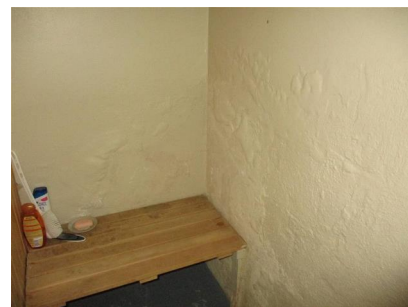
Källarplan / Allmänt

I källaren finns tecken på att det utvändiga fuktskyddet inte längre fungerar tillfredsställande då puts och färg släpper från underlaget på väggar. Att ha i åtanke är dock att dessa puts- och färgsläpp endast enligt våran bedömning är ett estetiskt problem.

Puts- och färgsläpp finns på källarväggar i hallen, matkällaren och duschen.

Puts- och färg som släppt från underlaget invändigt på källarytterväggarna är ett tecken på att källarens utvändiga fuktskydd inte längre fungerar tillfredsställande.

För att åtgärda detta måste källarens utvändiga fuktskydd förbättras. Läs Anticimex faktablad om källare för tips och råd.

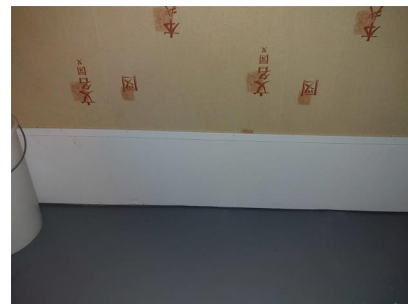
Källarplan / Allrum

Utreglade väggar där nedre delen har stålreglar efter översvämning

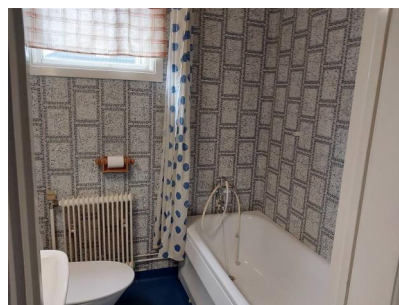
Övre plan / Badrum/Wc

Badrummet på övre plan bör man ha med i en framtida renoveringsplan på grund av dom äldre ytskikten.

Våtutrymmet har äldre yt-/tätskikt.

Eftersom funktionen, som innebär att ytskiktet/tätskiktet ska vara vattentätt, kan vara nedsatt finns en ökad risk att vatten tränger igenom ytskiktet/tätskiktet med vattenskador i omkringliggande konstruktioner som följd.

Fuktindikering i utrymmet gav inga förhöjda fuktindikationer.
