# Besiktningsprotokoll

Anticimex Försäkringsbesiktning i samarbete med Fastighetsbyrån

| Fastighetsadress:<br>Vekhyttan Lundaborg | |

| Besiktningsdatum:<br>2025-03-10 | Protokollnummer:<br>68892095 |

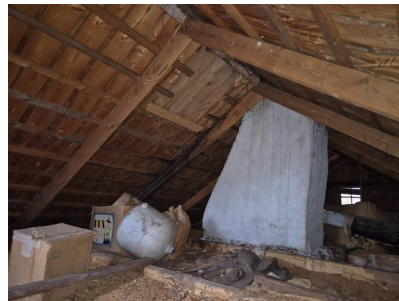
Vid kontroll av vinden uppmättes fuktvärden under kritisk fuktnivå för mikrobiell tillväxt och en normal lukt upplevdes. Fuktkvoten i underlagstak/takbjälkar uppmättes vid besiktningstillfället till ca 12 %. Detta värde varierar dock under året beroende på årstid och utomhusklimat.

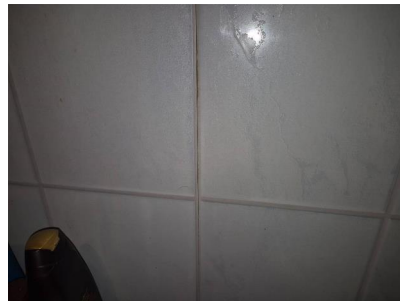
Fuktindikering i utrymmet gav förhöjda fuktindikationer.

Vi rekommenderar en fördjupad undersökning för att bedöma orsak och omfattning.
