# Besiktningsprotokoll

Anticimex Försäkringsbesiktning i samarbete med Fastighetsbyrån

| Fastighetsadress:<br>Korsängsgatan 4 | |

| Besiktningsdatum:<br>2024-06-03 | Protokollnummer:<br>68321128 |

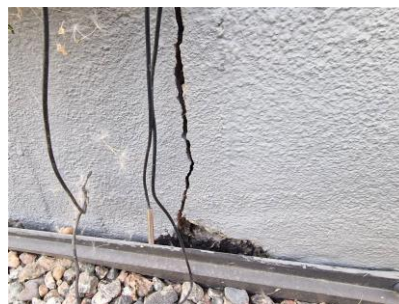
Sprickor finns i sockel.

Dessa bedöms inte ha lett till bakomliggande skador.

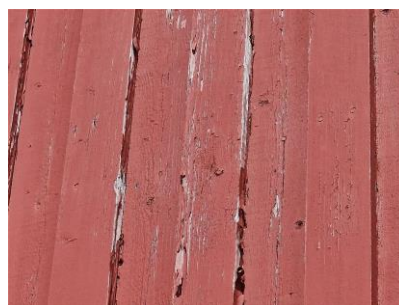
Fasadpanelen är i behov av målning/underhåll.

Tillbyggnadsdel endast grundmålad. Takfot omålade.

Fasadbeklädnad och träkonstruktioner där målningsbehov finns riskerar att få fukt- och rötskador på grund av sämre vattenavvisande förmåga. För att öka livslängden på fasadbeklädnaden rekommenderas målning och underhåll.

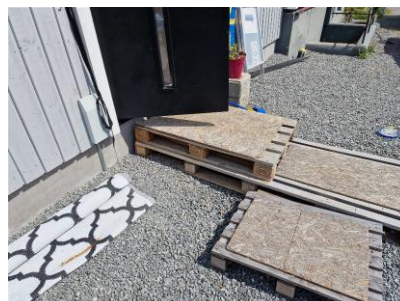
Provisorisk entré.

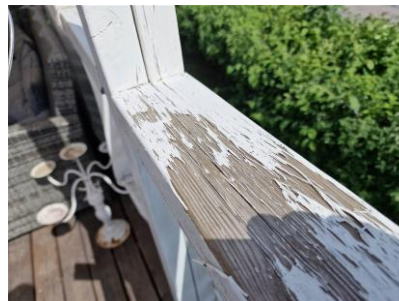
Altanräcke och träkonstruktioner är i behov av målning/underhåll.

Altanräcke och träkonstruktioner där målningsbehov finns riskerar att få fukt- och rötskador på grund av sämre vattenavvisande förmåga.

Vi rekommenderar att du utför målning/underhåll av altan.

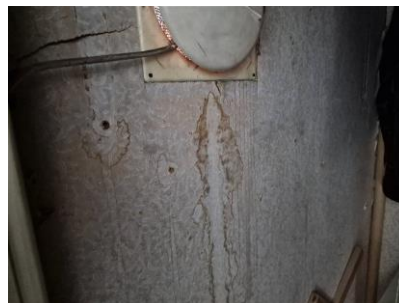
Spår av fukt på vägg vid tilluftsdon.

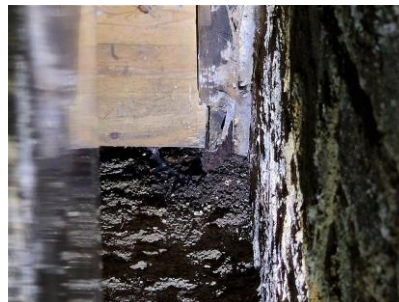
Rötskadad trappa mot golv.

En fördjupad undersökning rekommenderas för att utreda orsak till samt omfattning av detta.

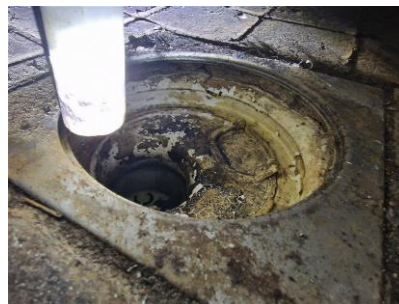
Klämring och brunnsmanschett finns inte i golvbrunn. Inga förhöjda fuktindikationer noterades i utrymmet.

Avsaknad av klämring i golvbrunn medför att vatten kan tränga ner i omkringliggande konstruktioner med fuktskador som följd. Detta kan i sin tur leda till mikrobiella skador (angrepp av mikroorganismer).

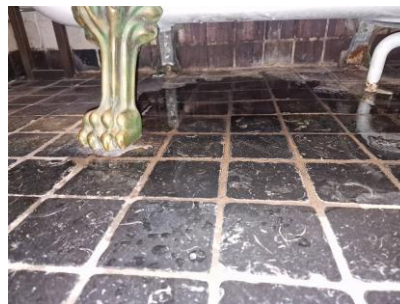
Golvlutningen mot golvbrunnen är inte fackmässigt\* utfört. Brister i golvets och/eller tätskiktets lutning medför risk för att vatten tränger in i omkringsliggande konstruktioner/utrymmen vilket i sin tur orsaka fuktrelaterade skador. Det medför också ökad risk för att vatten blir stående i golvets lågpunkter, vilket kan orsaka missfärgningar på klinker/fogar samt att "unken" lukt uppstår. \*Fackmässigt utförande innebär att arbetet ska utföras enligt Boverkets byggregler, gällande branschregler samt monteringsanvisningar för samtliga material. Om dessa regler och anvisningar inte följs och en skada inträffar riskerar man att få en nedsatt eller utebliven skadeersättning från sitt försäkringsbolag (villahem).
