**Fastighetsuppgifter**

Danmarks-Kumla 13:15

Kumla trädgårdsgata 35

| Uppdragsnummer | C15653 |

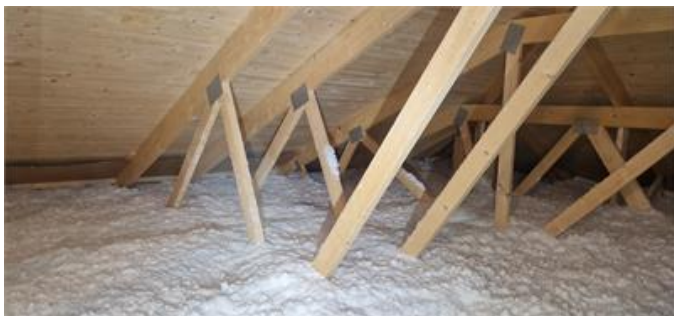
| Besiktningsresultat | | | | | |
|---|---|---|---|---|---|
| | X | | | | Vinden besiktigad via landgång |

Bilden visar delar av vinden
