Järbo 74:3

Gullsjövägen 43

Uppdragsnummer x8603
Besiktningdatum 2025-03-10
Besiktningföretag OBM Fuktteknik Gävleborg AB
Besiktningförrättare Jessica Lundgren
Närvarande Ingen närvarande, uppgifter hämtade från fastighetsägaren via telefon
Giltig till och med 2026-03-10

Byggnadsbeskrivning	Byggnadsår
Friliggande 1 1/2 planshus med torpargrund	1924
Till eller ombyggnad	Övrigt
-	Huset var möblerat vid besiktningen. Vattnet var avstängt i huset vid besiktningstillfället.

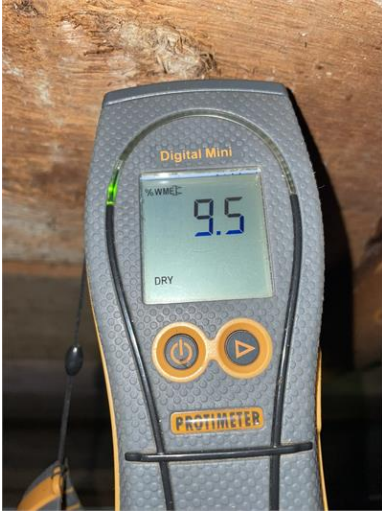
Allmän konstruktionskontroll avnockvind:
Fuktkvoten uppmättes i trä i yttertaket innersida till 9,5% FK. Dessa värden kommer sannolikt att ändras med årstiden. Det kritiska gränsvärdet för mikrobiell tillväxt brukar anges till ca 17% fuktkvot (FK).

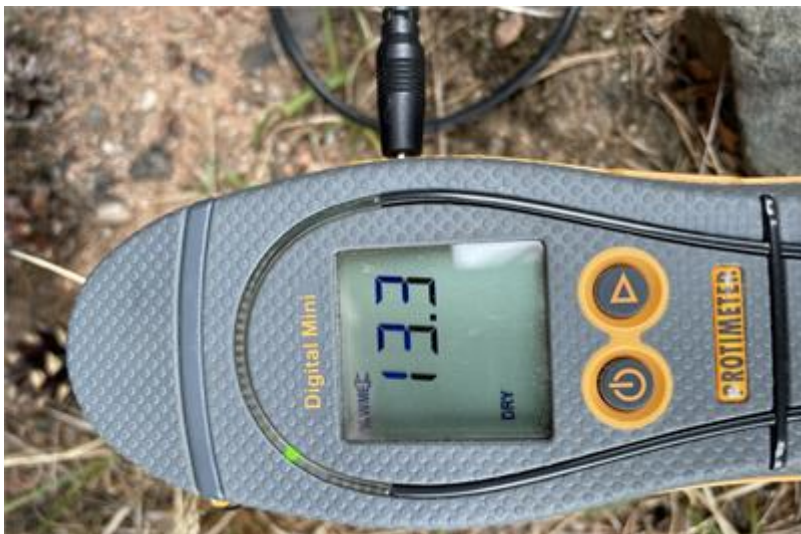
Byggnadsdel	Torpargrund
Konstruktionsdel	Trossbotten
Konstruktionsuppbyggnad	Isolerat träbjälklag

I blindbotten i trä mättes fuktkvoten (FK) till 13,3% FK. Dessa värden kommer sannolikt att ändras med årstiden. Det kritiska gränsvärdet för mikrobiell tillväxt brukar anges till ca 17% fuktkvot (FK). Notera att stickprovsmässig undersökning är utförd i direkt anslutning till ventil pga. inspektionslucka saknas. Se även kommentar/riskanalys.
