# Besiktningsprotokoll

Anticimex Försäkringsbesiktning i samarbete med Fastighetsbyrån

| Fastighetsadress:<br>Skärblackavägen 17 | |

| Besiktningsdatum:<br>2025-03-10 | Protokollnummer:<br>68889269 |

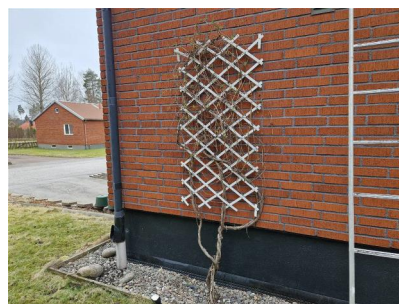
Växter finns i anslutning till byggnaden.

När det finns rabatter och växter nära byggnaden finns risk att fukt stannar kvar i väggarna. Detta kan i sin tur orsaka invändiga fuktskador. Växternas rötter kan också skada grundmuren och sätta dräneringsledningen ur funktion.

Området närmast huset rekommenderas att vara fritt från växtlighet.

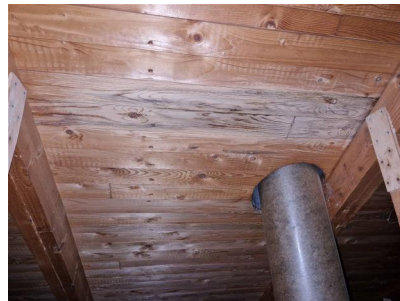
Vid kontroll av vinden uppmättes fuktvärden under kritisk fuktnivå för mikrobiell tillväxt och en normal lukt upplevdes.

- Äldre missfärgningar förekommer runt genomföringar.

Det finns risk för mikrobiell tillväxt om den relativa fuktigheten (RF) i den omgivande luften är över 75 %. I furuvirke motsvarar det en fuktkvot (FK) på 17 %.

Fuktkvoten i underlagstak/takbjälkar uppmättes till 14 %.

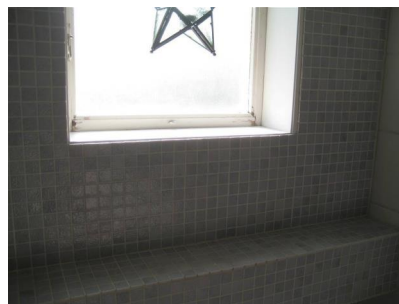
Fönster är olämpligt placerat.

Fönstrets placering i våtutrymmet utgör en risk för fuktskador i fönster- och väggkonstruktionen.

För att minska risken för fuktskador på fönster och väggkonstruktion rekommenderas att man skyddar fönstret mot vattenbegjutning.
