Broby 2:28

Matteus väg 16

| Uppdragsnummer | C15669 |
| Besiktningsdatum | 2025-03-11 |

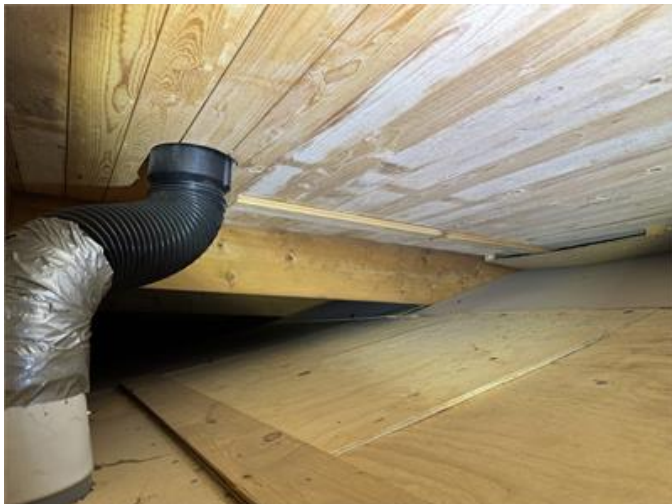
| Besiktningsresultat | | | | | |
|---|---|---|---|---|---|
| Vind | | X | | | <ul style="list-style-type: none"> <li>- Vinden besiktades från landgången.</li> <li>- Mikrobiell påväxt förekommer i begränsad omfattning, vilket bör kontrolleras regelbundet så att det inte förvärras.</li> </ul> |

Mindre mängd mikrobiell påväxt på vindens underlagstak.

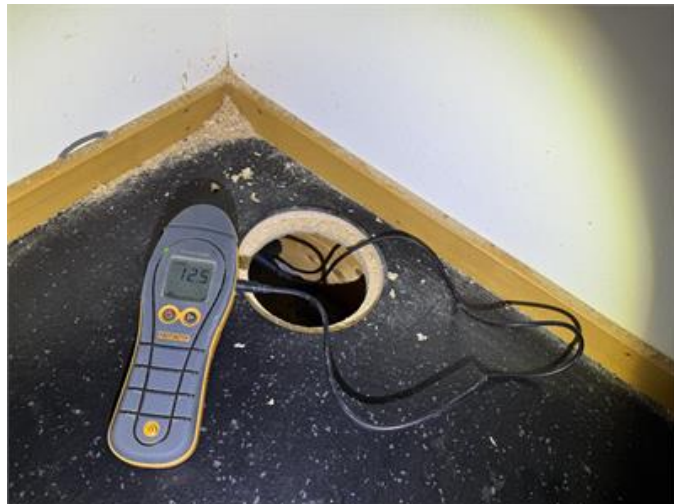
Fuktkvotsmätning i matkällarens uppreglade golv.

Stickprovsmässig fuktkvotsmätning utfördes via 130mm borrhål i gillestuga och matkällare. Fuktkvoten i gillestugans uppreglade golv uppmättes till 10-11% FK. Fuktkvoten i matkällarens uppreglade golv uppmättes till 12-13%FK. Det kritiska gränsvärdet för mikrobiell tillväxt brukar anges till ca 15-17% fuktkvot (FK).

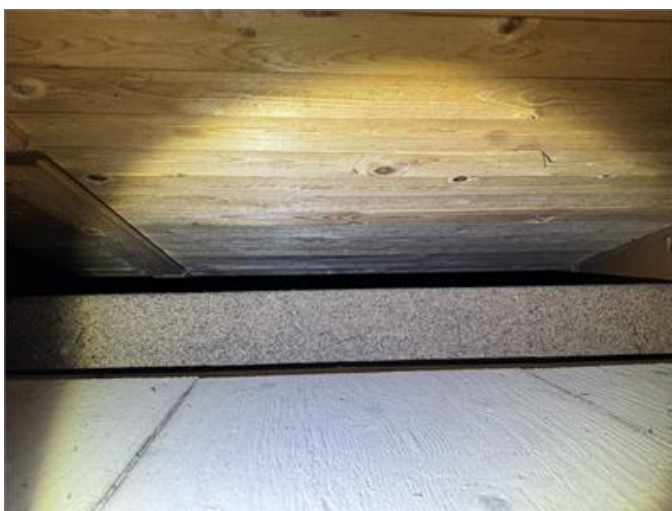
Mikrobiell påväxt i begränsad omfattning utmed takfoten på framsidan.
