Önnered 9:5

Bronsfyndsgatan 39

| Uppdragsnummer | O27249 |
| Besiktningsdatum | 2025-03-11 |

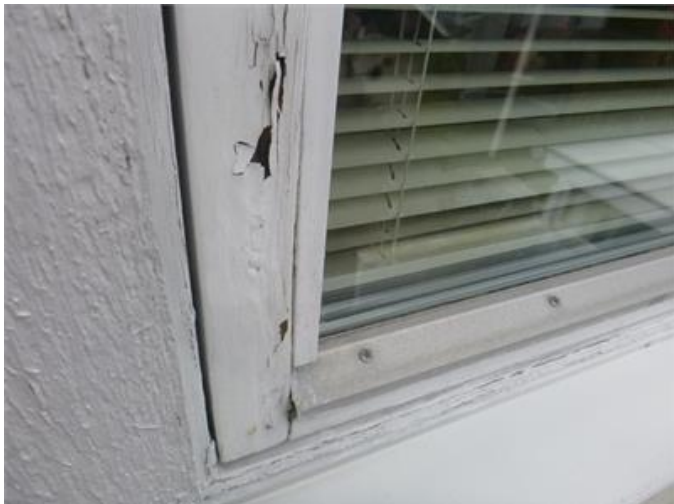
| Besiktningsresultat | | | | | |
|---|---|---|---|---|---|
| | | | X | | Rötskador noterades i enstaka fönster, kontakta en fackman för vidare kontroll/åtgärd. Se kommentar/riskanalys. Bild 1 |

Bilden visar rötskadat fönster.

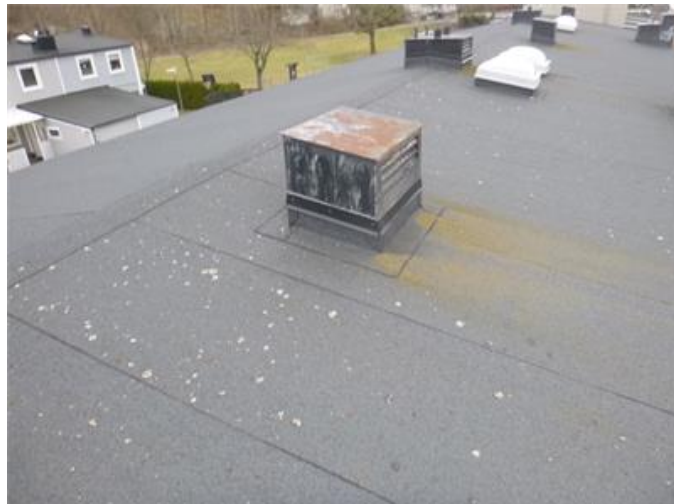
| Besiktningsresultat | | | | | |
|---|---|---|---|---|---|
| Tak | | X | | | Taktäckningen är av äldre standard/datum. Plåtdetaljer är i behov av målning/underhåll. Otätheter/brister noterades där entrétaket möter fasaden. Se kommentar/riskanalys. Bild 2 |

Då taktäckningen är av äldre standard/datum kan det ha ett minskat motstånd mot vatteninträngning. Detta i sin tur kan leda till fuktskador som kan påverka byggnaden negativt.

Bilden visar vy av tak.

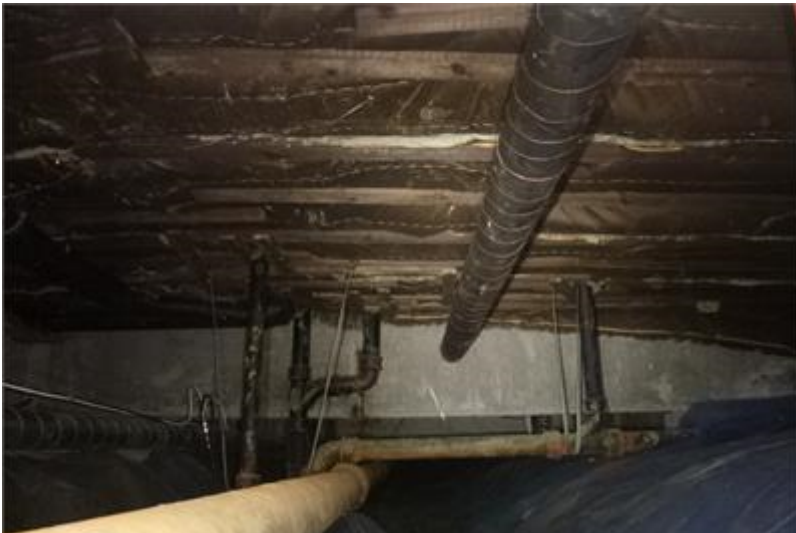
Vid kontroll av konstruktion mättes fuktkvoter stickprovsvis i trossbottens undersida till ca 13% fuktkvot. Träskyddsbehandlat material förekommer i utrymmet. En sorptionsavfuktare är installerad i krypgrunden. (Delar av krypgrunden var ej besiktningsbar p.g.a. trångt utrymme i grunden).

Vid kontroll av konstruktion uppmättes fuktkvoter under det kritiska gränsvärdet för mikrobiell tillväxt. En sorptionsavfuktare är installerad i utrymmet, det är viktigt att service/underhåll utförs regelbundet på anläggningen för att bibehålla ett bra klimat i utrymmet.

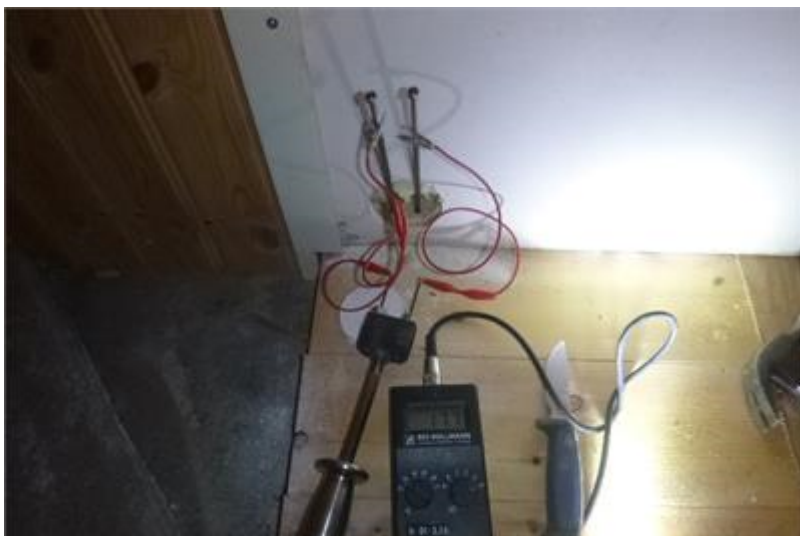
| Besiktningsresultat | | | | | |
|---|---|---|---|---|---|
| <b>Betongplatta</b> | | | X | | Förråds/entrébyggnaden är uppförd på en betongplatta. Fuktkvotsmätning är utförd, se vidare kommentar/riskanalys samt bilaga kontroll av konstruktion. |

Vid kontroll av konstruktion mättes fuktkvoter stickprovsvis i den uppreglade golvkonstruktionen samt i ytterväggssylen i förrådet till mellan 17- 18% fuktkvot.

Det rekommenderas att denna besiktning kompletteras med en fördjupad undersökning för att utreda orsaken till samt omfattningen av de fuktelaterade skadorna/bristerna.
