# Besiktningsprotokoll

Anticimex Försäkringsbesiktning i samarbete med Fastighetsbyrån

| Fastighetsadress:<br>Arvid Rödings väg 12 | |

| Besiktningsdatum:<br>2025-03-04 | Protokollnummer:<br>68875320 |

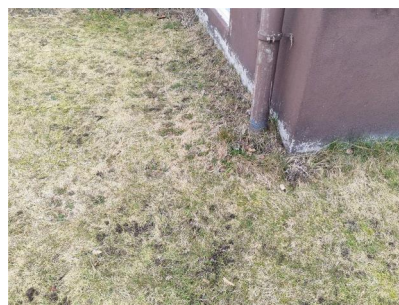
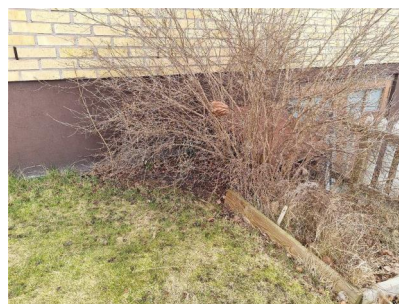
Marken lutar mot huset och några växter förekommer intill grundmur som bör tas bort.

Detta innebär en ökad fuktbelastning mot grunden vilket i sin tur kan orsaka fuktskador i huset.

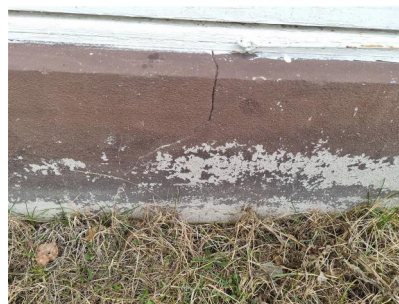
Sprickor finns i sockel och entrétrapp.

Dessa bedöms inte ha lett till bakomliggande skador.

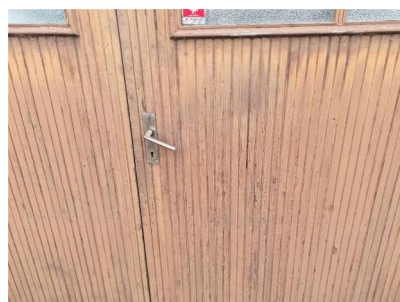
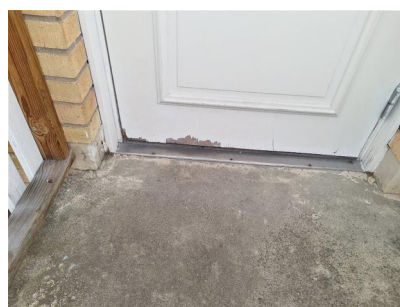
Garagedörrar och entrédörr har ett mindre underhållsbehov.

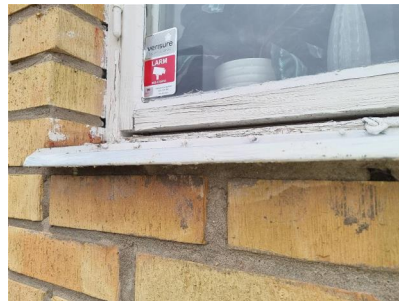
Fönster är i behov av målning/underhåll.

Fönsterbågar och fönsterkarmar där målningsbehov finns riskerar att få fukt- och rötskador på grund av sämre vattenavvisande förmåga.

För att öka livslängden på fönster rekommenderas målning och underhåll.

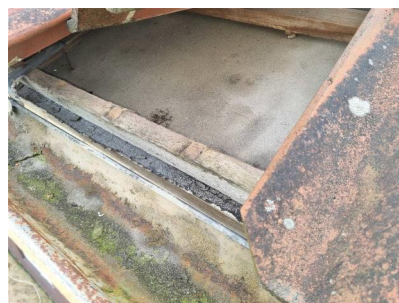
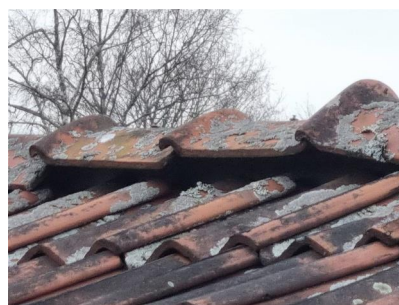
- Yttertaket är äldre.
- Nockpannor tätar lokalt bristfälligt över tegelpannor.
- Plåtkragen till avluftsriksen tätar bristfälligt mot takpannor.
- Takfotsbrädor är i behov av målning/underhåll samt lokala rötskador noterades där byte rekommenderas.

Takpannor, plåtdetaljer och underlagspapp har enligt vår bedömning en begränsad livslängd. Eftersom husets taktäckning är äldre har det ett minskat motstånd mot vatteninträngning. Detta i sin tur kan leda till fuktskador på träläkt och vidare ner i underliggande konstruktioner.

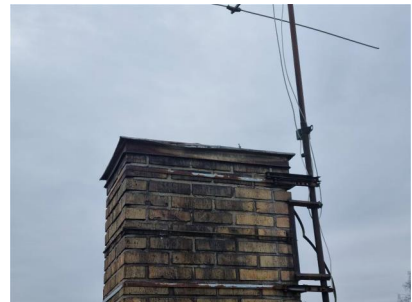
- Skorstenen saknar väderskydd.

Väderskydd kan monteras för att skydda mot nederbörd som annars kan orsaka fuktskador och frostsprängning i skorstenen/ murstocken.

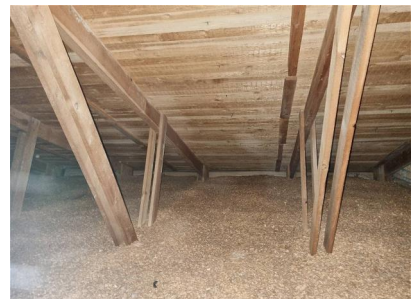
Vid kontroll av vinden uppmättes fuktvärden under kritisk fuktnivå för mikrobiell tillväxt och en normal lukt upplevdes. Notera att det förekommer lokala fuktfläckar på underlagstaket som kom till vid läckaget 2024. Årlig kontroll av vinden rekommenderas då det är en viktig byggnadsdel.

Det finns risk för mikrobiell tillväxt om den relativa fuktigheten (RF) i den omgivande luften är över 75 %. I furuvirke motsvarar det en fuktkvot (FK) på 17 %. Fuktkvoten i underlagstak/takbjälkar uppmättes till ca 15 %. Detta värde varierar dock under året beroende på årstid och utomhusklimat.

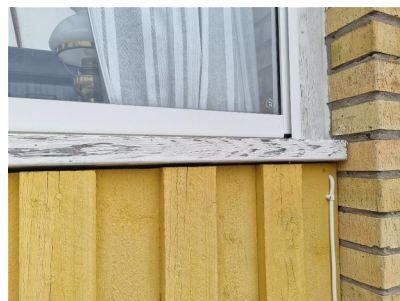
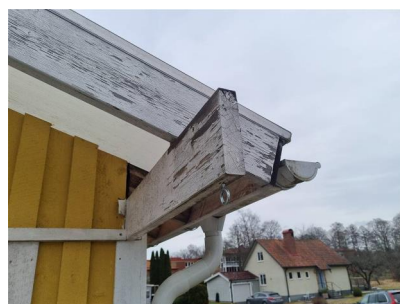
Träkonstruktioner är i behov av målning/underhåll.

Träkonstruktioner där målningsbehov finns riskerar att få fukt- och rötskador på grund av sämre vattenavvisande förmåga.

Jag rekommenderar att du utför målning/underhåll på delar av altanen.

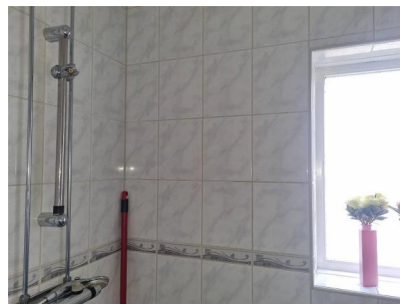
- Duschen är placerad nära ett fönster.

Duschens placering i våtutrymmet utgör en risk för fuktskador i fönster- och väggkonstruktionen.

För att minska risken för fuktskador på fönster och väggkonstruktion rekommenderas att man skyddar fönstret mot vattenbegjutning.

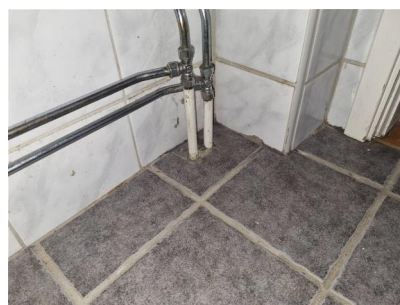
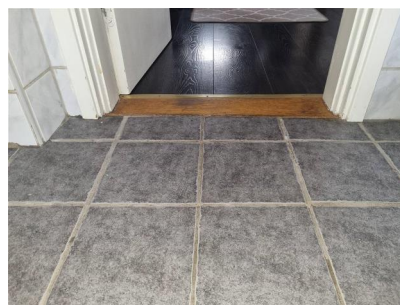
- Rör genomföringar finns i golv och uppvik mot en tröskel saknas.

Rör genomföringar i golv medför en ökad risk för att vatten tränger ner i omkringliggande konstruktioner och orsakar fuktskador. Vid uppbyggnaden av utrymmet var detta tillåtet och utförandet anses därför vara fackmässigt utfört. I dagens branschregler är detta inte längre tillåtet.

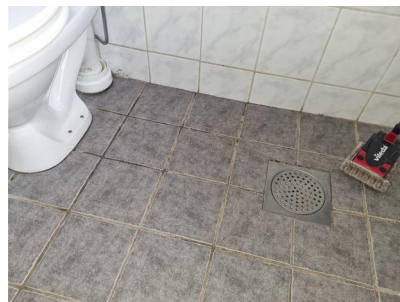
- Golvlutning i delar av utrymmet är bristfälligt.

Brister i golvets och/eller tätskiktets lutning medför risk för att vatten tränger in i omkringliggande konstruktioner/utrymmen vilket i sin tur orsakar fuktrelaterade skador. Det medför också ökad risk för att vatten blir stående i golvets lågpunkter, vilket kan orsaka missfärgningar på klinker/fogar samt att "unken" lukt uppstår.

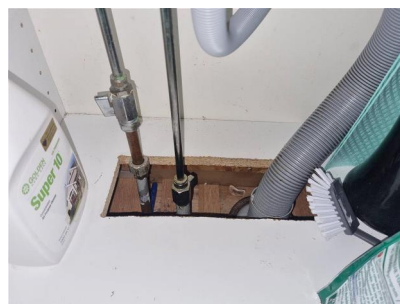
- Fuktskydd saknas i diskbänksskåp och diskmaskinen är inte justerad i höjdled.

Utan fuktskydd är det svårt att upptäcka läckage från rörledningar. Vatten kan då tränga in i omkringliggande konstruktioner och orsaka fuktskador.

För att upptäcka eventuella läckage, installera ett fuktskydd.

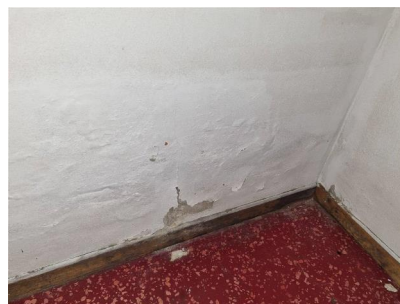
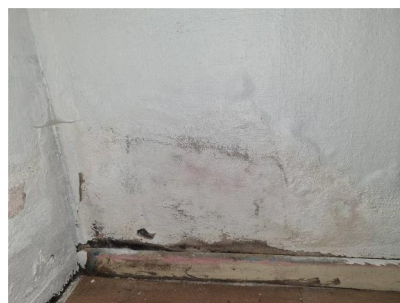
Puts- och färgsläpp och missfärgningar finns på vissa källarväggar framförallt i hall och i kontorsrum. Notera även att golvssocklar som finns i hall och kontorsrum bör tas bort.

Puts- och färg som släppt från underlaget invändigt på källarytterväggarna är ett tecken på att källarens utvändiga fuktskydd inte längre fungerar tillfredsställande.

För att åtgärda detta måste källarens utvändiga fuktskydd förbättras. Läs Anticimex faktablad om källare för tips och råd.

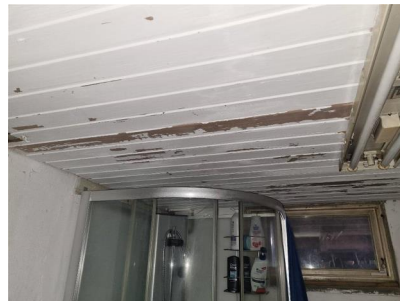
- Gjutjärnsbrunnen är rostangripen och är inte utbytt vid renovering av golv samt rensplugg i brunnen saknas.
- Färg släpper från taket.
- Frånluft är bristfälligt i utrymmet och jag rekommenderar att du installerar en våtrumsfläkt.

Det finns risk att golvbrunnen rostar sönder samt att en avloppslukt sprids.

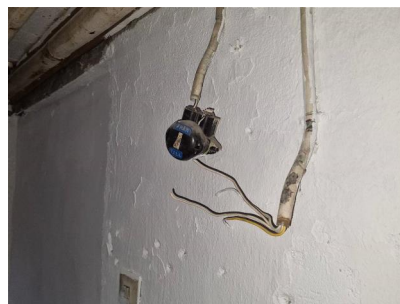
- Elinstallationen i utrymmet har enligt vår bedömning uppenbara brister då det finns lösa/oskyddade elkablar.

Elinstallationen i utrymmet är en säkerhetsrisk som kan orsaka både personskador och brand. Observera att besiktning av bostadens elsystem inte har ingått i uppdraget.

Kontakta en elektriker för kontroll och åtgärd.
