Vårsta 2:105

Vårstavägen 65

| Uppdragsnummer | A31967 |
| Besiktningsdatum | 2025-03-10 |

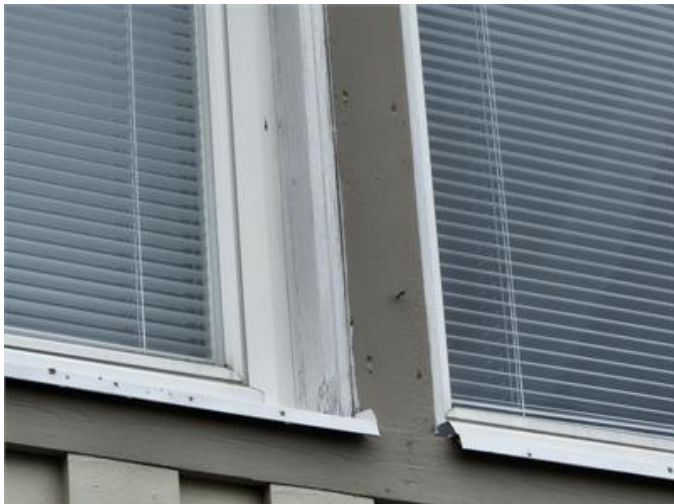
| Besiktningsresultat | | | | | |
|---|---|---|---|---|---|
| Fönster/dörrar | | X | | | Fönstersmyg har underhållsbehov, se bild. |
