# Besiktningsprotokoll

Anticimex Försäkringsbesiktning i samarbete med Fastighetsbyrån

| Fastighetsadress:<br>Tallvägen 18 | |

| Besiktningsdatum:<br>2025-03-06 | Protokollnummer:<br>68879750 |

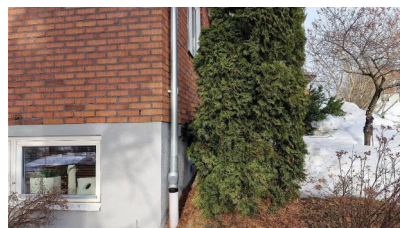
Växter finns i anslutning till grundmur.

När det finns rabatter och växter nära grundmuren finns risk att fukt stannar kvar i väggarna. Detta kan i sin tur orsaka invändiga fuktskador. Växternas rötter kan också skada grundmuren och sätta dräneringsledningen ur funktion.

Området närmast huset rekommenderas att vara fritt från växtlighet.

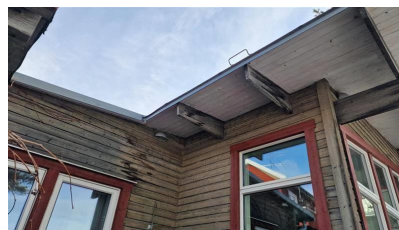
- Nyansskillnader noterades delar av ytterväggar/takstolar, vid utbyggnaden. .

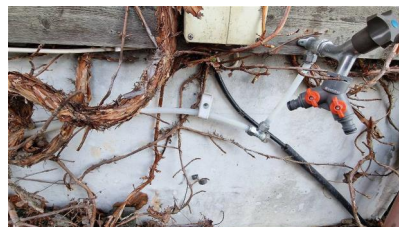
- Provisorisk dragning av vattenledning fram till vattenutkastare.

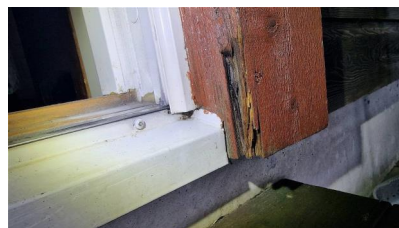
Mindre rötskador finns på dörrfoder vid altandörr på baksidan.

Dessa bedöms inte ha lett till bakomliggande skador, men rekommenderas bytas ut.

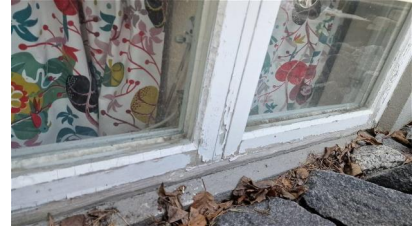
Torrspäckor/färgsläpp finns på mindre källarfönster.

Utför målning/underhåll.

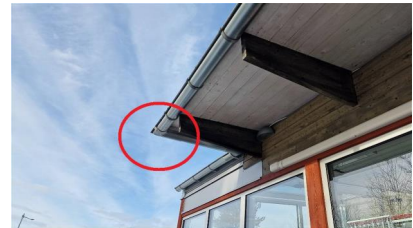
- Hängränna vid uteplatsen har lokalt en del som lutar fel.

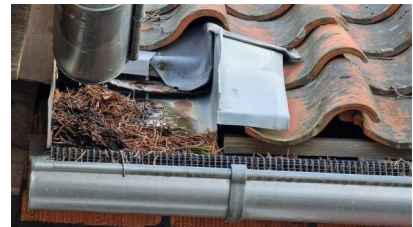
- Delar av hängrännor är skräpfyllda. Rensning av dessa delar bör genomföras.

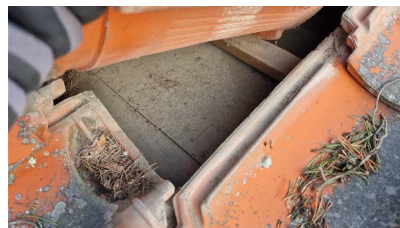
Yttertaket är äldre.

Takpannor, plåtdetaljer och underlagspapp har enligt vår bedömning en begränsad livslängd. Eftersom husets taktäckning är äldre har det ett minskat motstånd mot vatteninträngning. Detta i sin tur kan leda till fuktskador på träläkt och vidare ner i underliggande konstruktioner.

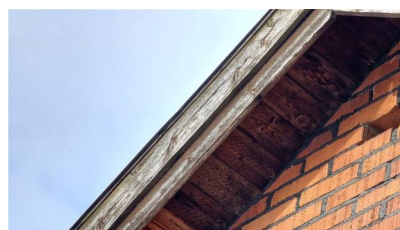
- Torrsprickor/färgsläpp finns på vindskivor.  
Utför målning/underhåll.

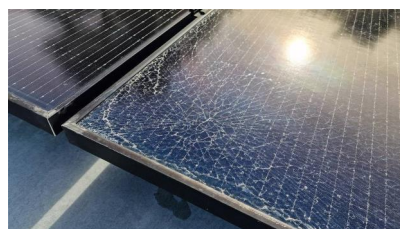
- Mindre skada noterades på glaset till ett av solcellerna.

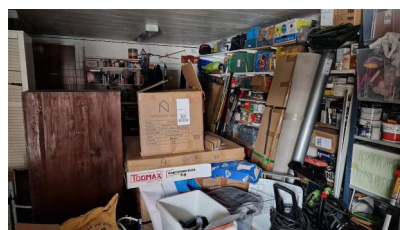
Golv och väggar är delvis skynda av lösöre och har därför ej kunna besiktigas i sin helhet.

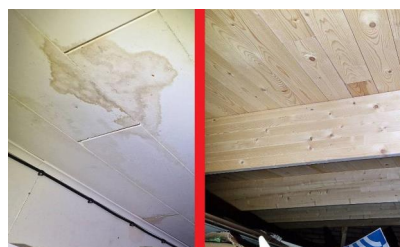
Äldre missfärgningar noterades på underlagstaket i garaget. Enligt upplysningar lämnade från säljaren så är dessa från innan takbytet, vid kontroll under dagens besiktning påvisades inga förhöjda fuktindikationer, samt att inga missfärgningar noterades från vinden ovanför.

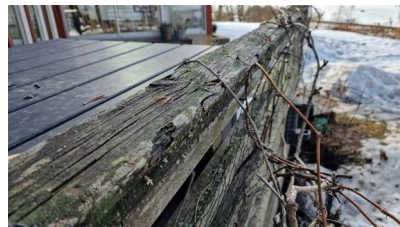
Rötskador noterades på räcket. Utbyte av dessa delar rekommenderas.

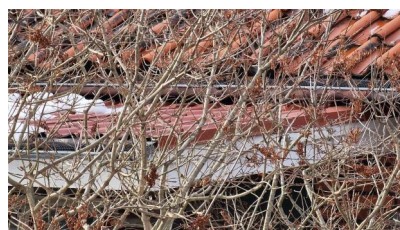
Låglutande tak vid entrébro har fel taktäckning.

Taktäckningen av plåt är inte anpassad till taklutningen.

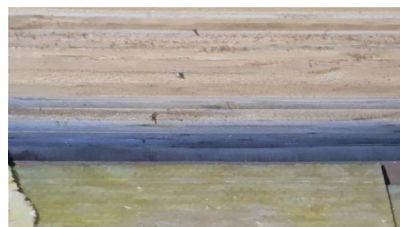
- Mikrobiell påväxt noterades på underlagstaket nära takfoten. Detta kan vara ett tecken på att vinden tillförs fukt inifrån bostaden. För att komma tillrätta med detta kan fukttillförseln inifrån bostaden behöva minskas. Det kan göras genom att ventilationen i bostaden förbättras samt att eventuella otätheter i vindsbjälklaget (tak-/väggvinklar, taklucka med mera) tätas. Läs Anticimex faktablad om uppvärmda vindsutrymmen för tips och råd.

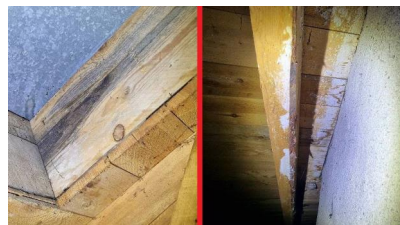
- Missfärgningar noterades vid murstocken/takluckan ut mot yttertaket. Vid kontroll under dagens besiktning påvisades inga förhöjda fuktindikationer.

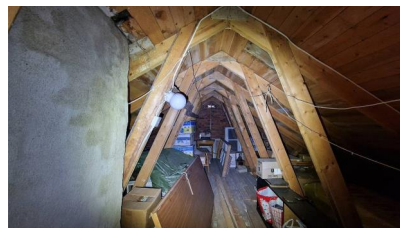
Vid kontroll av vinden i övrigt uppmättes fuktvärden under kritisk fuktnivå för mikrobiell tillväxt och en normal lukt upplevdes.

Det finns risk för mikrobiell tillväxt om den relativa fuktigheten (RF) i den omgivande luften är över 75 %. I furuvirke motsvarar det en fuktkvot (FK) på 17 %.

- Fuktkvoten i underlagstak/takbjälkar uppmättes till 10 %.

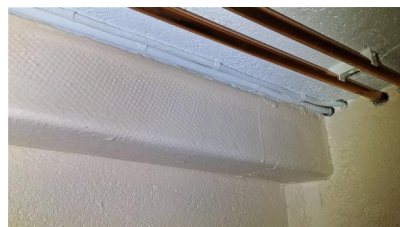
Äldre asbeströr finns i fastigheten.

Vid ev framtida hantering av dessa så ska det ske varsamt och med rätt skyddsutrustning vid osäkerhet, kontakta en fackman.

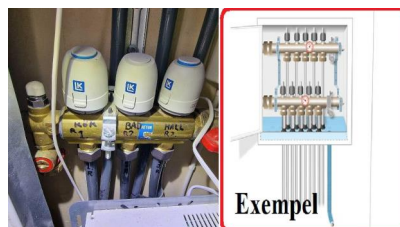
Rörlits saknar vattentät botten.

En rörlits ska ha en vattentät botten och vara försedd med skvallerrör. När det saknas ökar risken för att ett läckage inte upptäcks i tid. Det kan leda till fuktskador i omkringliggande konstruktioner.

Komplettering med vattenlarm rekommenderas.

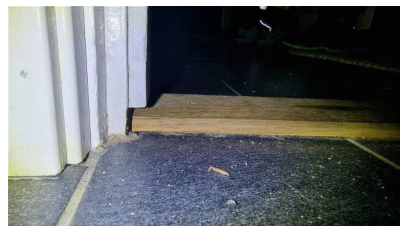
Uppvik av tätskikt mot tröskel saknas.

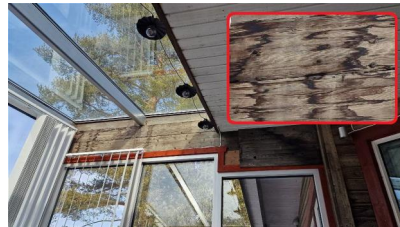
Nyansskillnader noterades delar av väggen i utrymmet. Enligt upplysningar lämnade via säljare så har dessa uppkommit i samband med byggnationen, och har inte förvärrats sedan dess. Vid kontroll uppmättes inga förhöjda fuktindikationer.

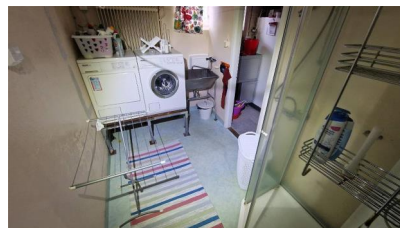
- Våtutrymmet är i äldre standard.

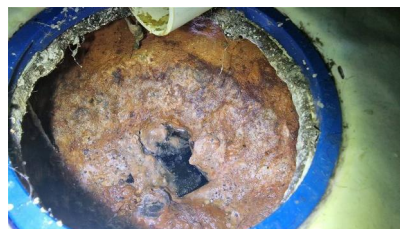
- Golvbrunn består av äldre rostangripen gjutjärn. Dessa system är av äldre standard.

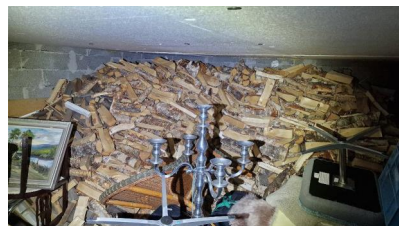
Mikrobiell lukt upplevdes i utrymmet samt intilliggande förråd. Sannolikt beror detta på att man har mycket organiskt material (ved/pallar etc.) i direkt anslutning mot marken, och att detta lett till att det uppstått lukten som upplevs i utrymmet.

Golv och väggar var även är delvis skymda av lösöre och har därför ej kunna besiktigas i sin helhet.
