# Besiktningsprotokoll

Anticimex Försäkringsbesiktning i samarbete med Fastighetsbyrån

| Fastighetsadress:<br>Porlavägen 7 | |

| Besiktningsdatum:<br>2025-03-10 | Protokollnummer:<br>68883602 |

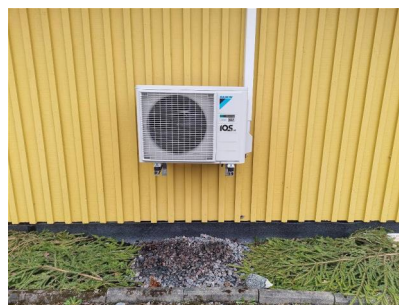
- Kondensvatten från luftvärmepumpens utedel leds inte bort från husgrunden.

Detta medför ökad risk för att vatten tränger in i anslutande konstruktioner, vilket i sin tur kan leda till fuktnrelaterade skador. Observera att besiktning av byggnadens värmesystem eller värmepumpen inte har ingått i uppdraget.

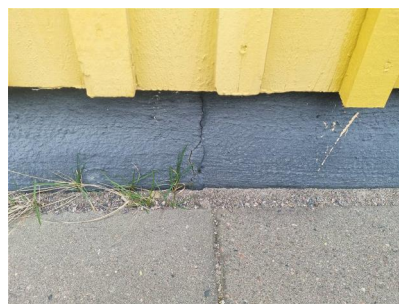
- Sprickor finns i sockel.

Dessa bedöms inte ha lett till bakomliggande skador.

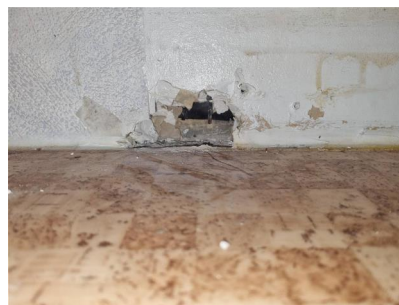
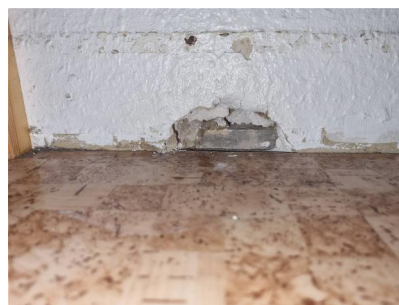
Vid kontroll av konstruktion som gjordes i inner och ytterväggssyll (provhål i ytterväggssyll i kök och i nergjuten innerväggssyll i matplats) uppmättes fuktvärden under kritisk nivå för mikrobiell tillväxt och normal lukt upplevdes.

Grundläggningen består av en betongplatta på mark utan underliggande isolering och med ytskikt dikt an betongen.

Det finns risk för mikrobiell tillväxt om den relativa fuktigheten (RF) i den omgivande luften är över 75 %. I furuvirke motsvarar det en fuktkvot (FK) på 17 %. Fuktkvoten uppmättes till 9,5 %.

Konstruktion och eventuella väggssyllar riskerar att drabbas av fuktskador på grund av naturlig fuktpåverkan om fuktskyddet är bristfälligt utfört alternativt saknas. Fuktvandring kan ske från marken genom betongen till organiskt material genom så kallad kapillärsugning och diffusion, vilket kan leda till skador med lukt av mikrobiell karaktär. Om väggssyllarna är tryckimpregnerade kan även en kemisk lukt förekomma.

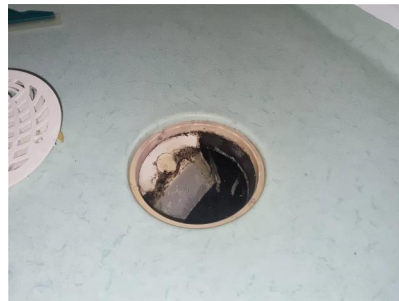
- Klämring i golvbrunn är lös. Byt golvbrunnen vid en renovering.

Den lösa klämringen i golvbrunnen medför att vatten kan tränga ner i omkringliggande konstruktioner med fuktskador som följd. Detta kan i sin tur leda till mikrobiella skador (angrepp av mikroorganismer).

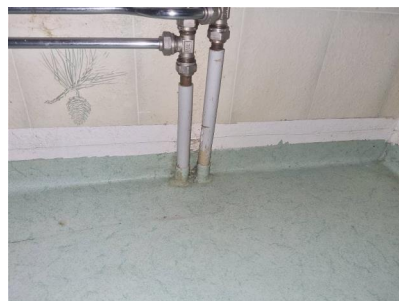
- Rör genomföringar finns i golv.

Rör genomföringar i golvet medför en ökad risk för att vatten tränger ner i omkringliggande konstruktioner och orsakar fuktskador.

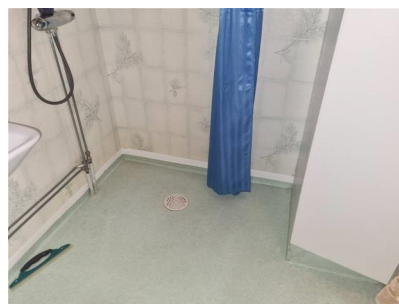
- Våtutrymmet har äldre yt-/tätskikt.

Eftersom funktionen, som innebär att ytskiktet/tätskiktet ska vara vattentätt, kan vara nedsatt finns en ökad risk att vatten tränger igenom ytskiktet/tätskiktet med vattenskador i omkringliggande konstruktioner som följd.

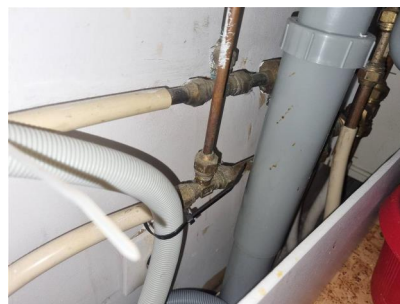
- Fuktskydd saknas i diskbänksskåp.

Utan fuktskydd är det svårt att upptäcka läckage från rörledningar. Vatten kan då tränga in i omkringliggande konstruktioner och orsaka fuktskador.

För att upptäcka eventuella läckage, installera ett fuktskydd.

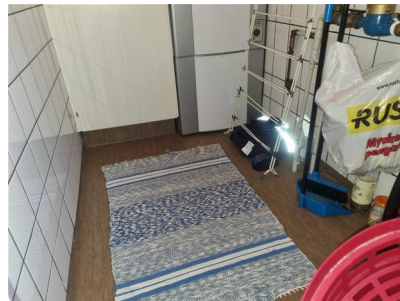
- Utrymmet har äldre yt-/tätskikt.

Eftersom funktionen, som innebär att ytskiktet/tätskiktet ska vara vattentätt, kan vara nedsatt finns en ökad risk att vatten tränger igenom ytskiktet/tätskiktet med vattenskador i omkringliggande konstruktioner som följd.

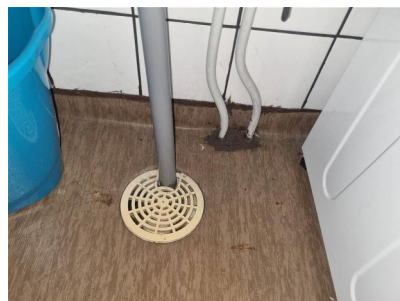
- Golvbrunnen är placerad för nära vägg. Byt golvbrunnen vid en renovering.

Det finns risk att tätskiktet inte har kunnat anslutas på rätt sätt, vilket kan leda till fuktskador.

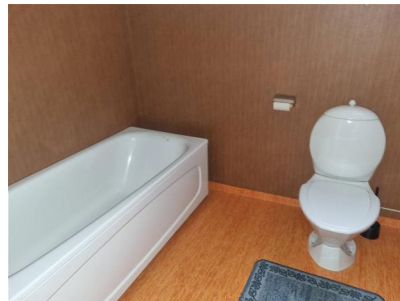
- Våtutrymmet har äldre yt-/tätskikt.

Eftersom funktionen, som innebär att ytskiktet/tätskiktet ska vara vattentätt, kan vara nedsatt finns en ökad risk att vatten tränger igenom ytskiktet/tätskiktet med vattenskador i omkringliggande konstruktioner som följd.

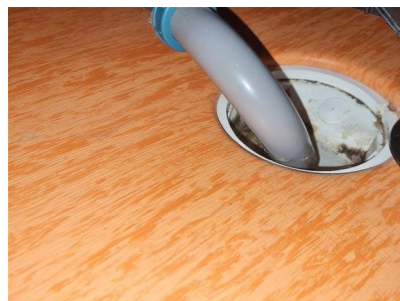
- Klämring i golvbrunn är lös. Byt golvbrunnen vid en renovering.

Den lösa klämringen i golvbrunnen medför att vatten kan tränga ner i omkringliggande konstruktioner med fuktskador som följd. Detta kan i sin tur leda till mikrobiella skador (angrepp av mikroorganismer).

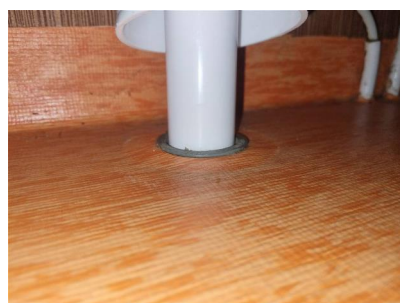
- Muff, till handfatets avlopp, slutar i golvnivå.

Risk finns att vatten vid ett läckage rinner ner längs röret och orsakar fuktskador i bjälklaget.

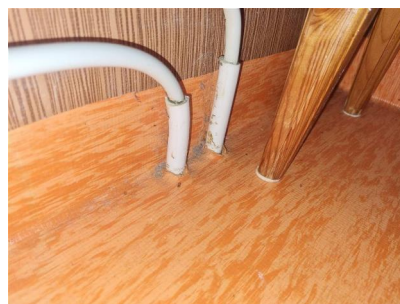
- Rörgenomföringar finns i golv.

Rörgenomföringar i golv medför en ökad risk för att vatten tränger ner i omkringliggande konstruktioner och orsakar fuktskador. Vid uppbyggnaden av utrymmet var detta tillåtet och utförandet anses därför vara fackmässigt utfört. I dagens branschregler är detta inte längre tillåtet.

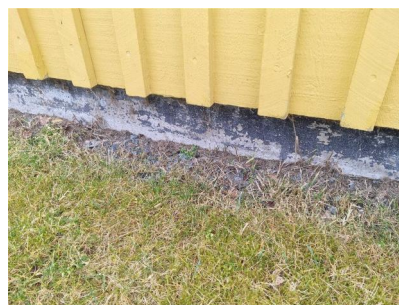
Färgsläpp finns på sockel.

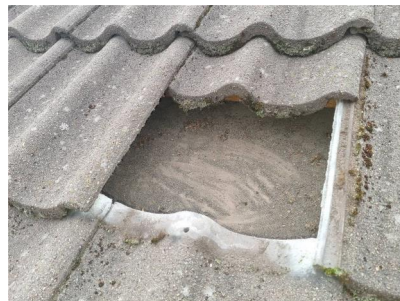
- Takpannor med underlagstak av träfiberskivor.

Med denna konstruktion är det extra viktigt att takpannorna är hela. Eftersom underlagstaket inte har en papp kan regn och snö som tränger in genom otätheter leda till fuktskador i underliggande konstruktion.

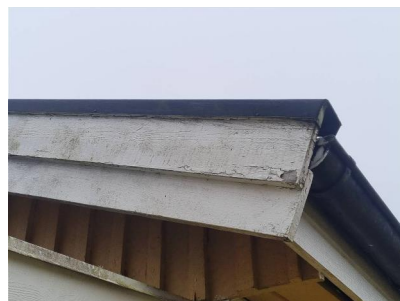
- Yttertaket är äldre (från byggnadsåret) och ett mindre underhållsbehov finns på vindskivsbrädor.

Takpannor, plåtdetaljer och underlagstak av träfiberskivor har enligt vår bedömning en begränsad livslängd. Eftersom husets taktäckning är äldre har det ett minskat motstånd mot vatteninträngning. Detta i sin tur kan leda till fuktskador på träläkt och vidare ner i underliggande konstruktioner.

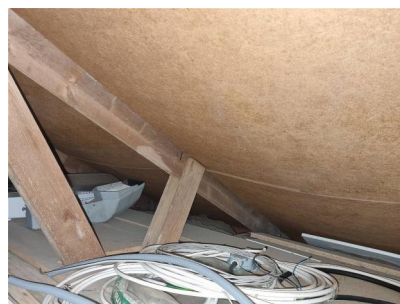
Vid kontroll av vinden uppmättes fuktvärden under kritisk fuktnivå för mikrobiell tillväxt och en normal lukt upplevdes.

Det finns risk för mikrobiell tillväxt om den relativa fuktigheten (RF) i den omgivande luften är över 75 %. I furuvirke motsvarar det en fuktkvot (FK) på 17 %. Fuktkvoten i takbjälkar uppmättes vid besiktningstillfället till 14,5 %. Detta värde varierar dock under året beroende på årstid och utomhusklimat.

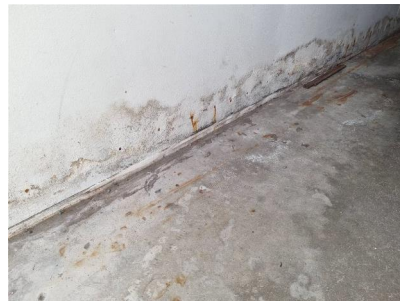
Vägg har fuktfläckar / missfärgningar i underkant med förhöjda fuktvärden uppmätta.

Jag rekommenderar en fördjupad undersökning för att bedöma orsak och omfattning av detta.
