# Besiktningsprotokoll

Anticimex Försäkringsbesiktning i samarbete med Fastighetsbyrån

| Fastighetsbeteckning:<br>Räfsan 10 | |
| Fastighetsadress:<br>Inspektorsvägen 1 | |

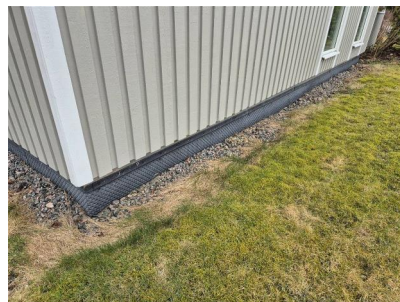
- Utvändigt fuktskydd ligger oskyddat ovan mark.

Risk finns att det utvändiga fuktskyddet skadas och funktionen försämras.

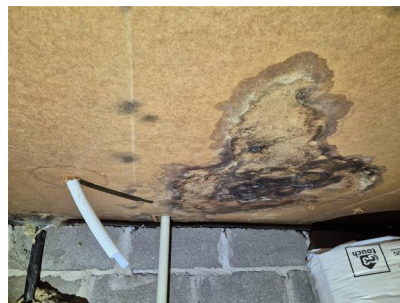
- Fuktfläck/missfärgningar finns i blindbotten under varmvattenberedare.

Detta kan vara ett tecken på en tidigare eller en pågående fuktskada.

Vi rekommenderar en fördjupad undersökning för att bedöma orsak och omfattning.

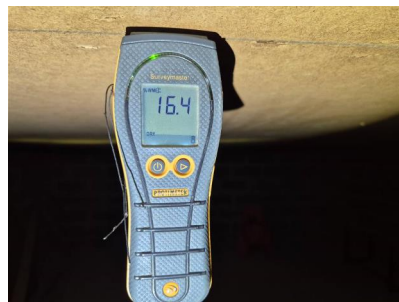
- Vid kontroll av konstruktionen i kryppgrund uppmättes fuktvärden under kritisk fuktnivå för mikrobiell tillväxt och normal lukt upplevdes.

Fuktkvoten uppmättes till 16 %.

Risk för mikrobiell tillväxt föreligger om fuktkvoten (FK) överstiger 17 %.

Golvbjälklaget ovan den uteluftsventilerade kryppgrunden riskerar att drabbas av fuktskador på grund av naturlig fuktpåverkan. Detta kan i sin tur leda till mikrobiella skador (angrepp av mikroorganismer) som kan leda till att mikrobiell lukt sprids till boendemiljön.

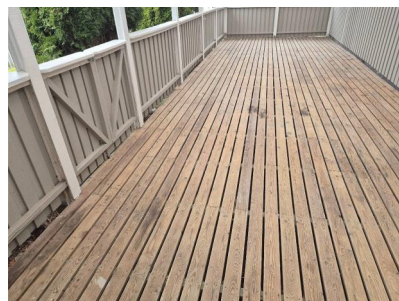
- Altanen är ojämn och lutar.

Kontakta fackman för kontroll och lämpliga åtgärder.

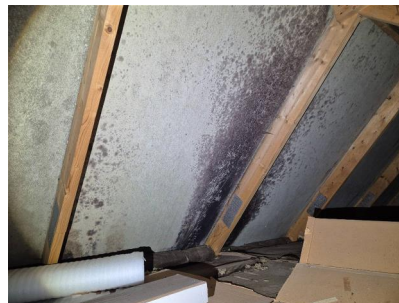
- Mikrobiell påväxt finns på underlagstaket.

Detta kan vara ett tecken på att vinden tillförs fukt inifrån bostaden.

För att komma tillrätta med detta kan fukttillförseln inifrån bostaden behöva minskas. Det kan göras genom att ventilationen i bostaden förbättras samt att eventuella otätheter i vindsbjälklaget (tak-/väggvinklar, taklucka med mera) tätas. Läs Anticimex faktablad om uppvärmda vindsutrymmen för tips och råd.

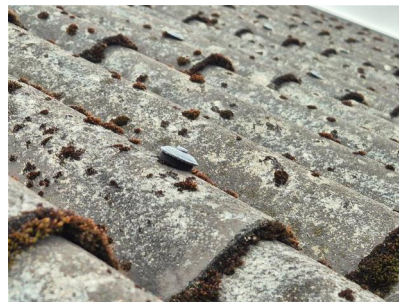
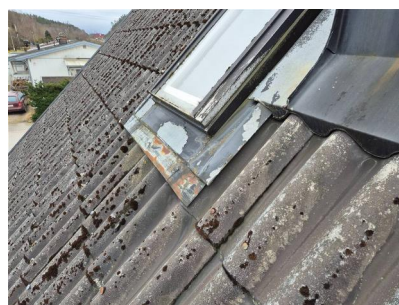
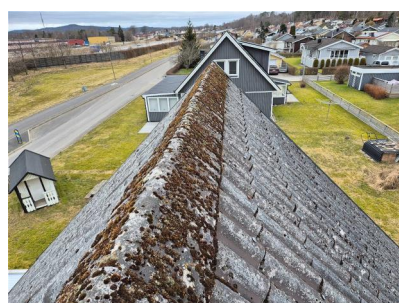
- Yttertaket är äldre och otätheter finns där spikar saknas och inte längre sluter tätt mot eternittaket.

Brister i utvändiga taktäckningen av eternitskivor kan leda till att regn- eller smältvatten tränger ner i underliggande konstruktioner och orsakar mikrobiella skador (angrepp av mikroorganismer).

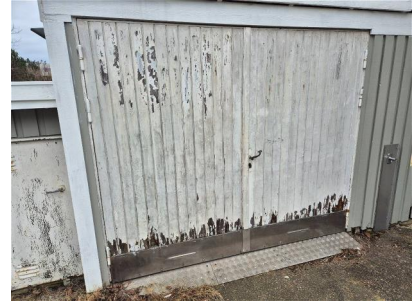
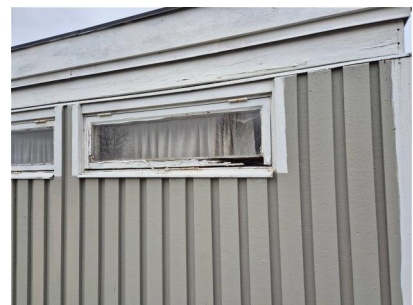
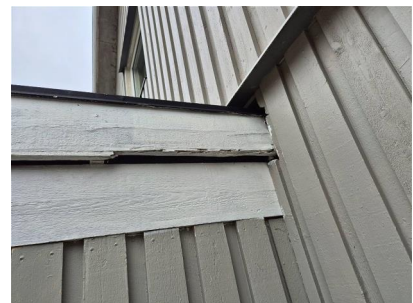
- Garageportar, fönster och taksarg har fukt och rötskador.

Kontakta fackman för kontroll och lämpliga åtgärder.

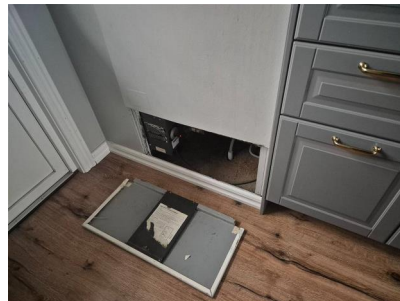
- Golvbrunn finns inte i utrymme med varmvattenberedare.

I denna typ av utrymme bör en golvbrunn finnas. Avsaknaden utgör en ökad risk för fuktskador i omkringliggande konstruktioner.

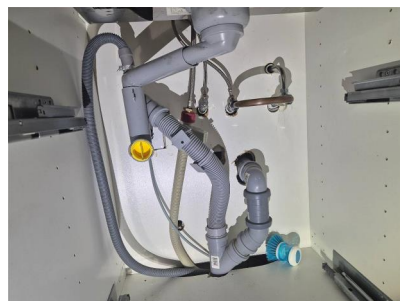
- Fuktskydd saknas i diskbänksskåp.
- Upphångningsbygel saknas på avloppslang från diskmaskinen.

Utan fuktskydd är det svårt att upptäcka läckage från rörledningar. Vatten kan då tränga in i omkringliggande konstruktioner och orsaka fuktskador.

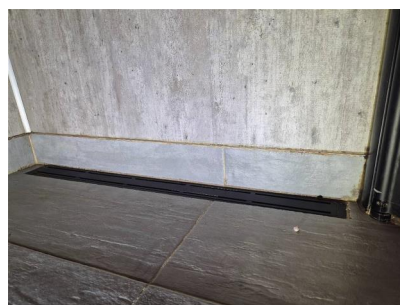
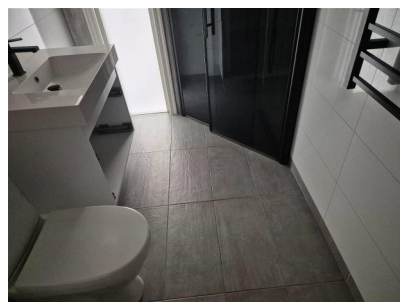
- Våtrumsskivor (Trespo) sitter inte rakt monterade i nedre aluminiumprofil. Utrymmet mellan väggskivan och aluminiumprofilen är inte heller helt fylld med monteringsmassa.
- Fuktindikering i utrymmet gav förhöjda fuktindikationer i duschzonens innerhorn.
- Golvfall finns endast lokalt vid duschen.

Vi rekommenderar en fördjupad undersökning för att bedöma orsak och omfattning.

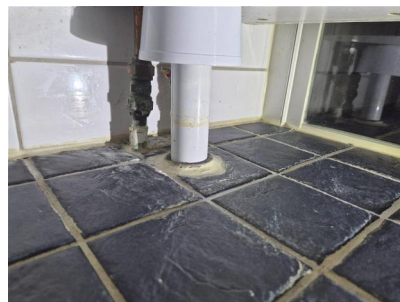
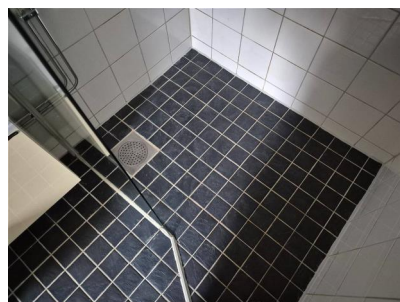
- Rör genomföringar finns i golv.
- Golvfall är bristfälligt och duschzon avgränsas av en sarg på golvet.

Rör genomföringar i golvet medför en ökad risk för att vatten tränger ner i omkringliggande konstruktioner och orsakar fuktskador.
