Besiktningssprotokoll

Anticimex Försäkringsbesiktning i samarbete med Fastighetsbyrån

Fastighetsbeteckning: Källsjö-Barkhult 1:77	
Fastighetsadress: Kvarnfallsringen 10	
Postnummer: 311 62	Ort: Ullared

Besiktningdatum: 2025-03-10	Protokollnummer: 68887766
Temperatur: 14 °C	Väderlek: Sol
Tekniker: Martin Bystedt	
E-post: martin.bystedt@Anticimex.se	
Kontor: Halmstad	
Närvarande: Dödsbodelägare

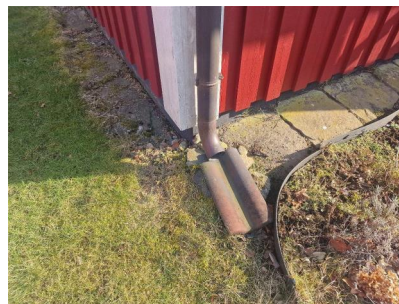
Utvändigt / Hängrännor / Stuprör

Stuprör är inte anslutna till markledning.

Stuprör som inte är anslutet till markledning kan medföra en ökad fuktbelastning på grundmur/sockel som i sin tur kan leda till fuktrelaterade skador.

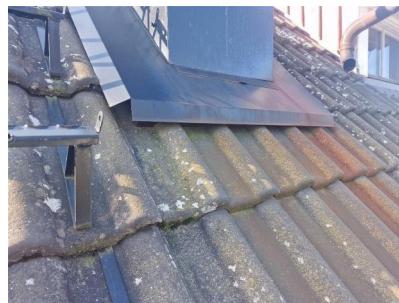
Utvändigt / Tak

Skorstenens nedre plåtbeslag följer inte takpannornas profilering.

Brister i utvändiga taktäckningen kan leda till att regn- eller smältvatten tränger ner i underliggande takkonstruktion och orsakar fuktrelaterade skador.

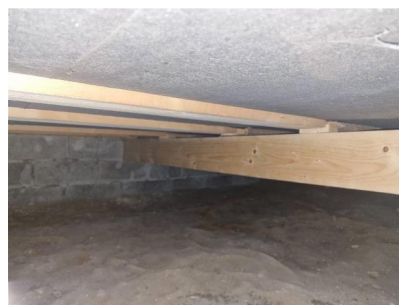
Utvändigt / Krypgrund

Krypgrunden har endast besiktigats från ett ventilhål i sockeln åt norr då lucka till utrymmet saknas.

Via ventilhålet utfördes en fuktkvotsmätning i den obehandlade blindbottenläkt som gick att nå. Fuktkvoten uppmättes till mellan 17-19 %.

Det finns risk för mikrobiell tillväxt om den relativa fuktigheten (RF) i luften är över 75 %, vilket i gran- och furuvirke motsvarar en fuktkvot (FK) på ca 17 %.

Det rekommenderas att hela utrymmet görs tillgänglig och att en fördjupad undersökning utförs för att kontrollera orsak till och omfattning av de fuktrelaterade skador som noterats samt för att upptäcka andra eventuella skador/brister.

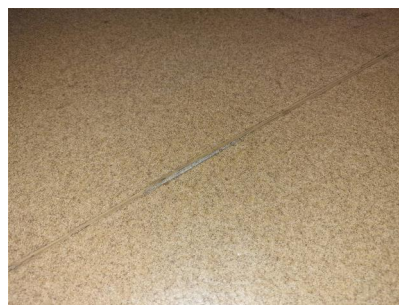
Entréplan / Dusch/Wc

Våtutrymmet har äldre yt-/tätskikt.
Sprickor noterades lokalt i våtrumsmattans skarvar.
Golvet utanför duschplatsen saknar avrinning till golvbrunnen på grund av golvklacken.

Eftersom funktionen, som innebär att ytskiktet/tätskiktet ska vara vattentätt, kan vara nedsatt finns en ökad risk att vatten tränger igenom ytskiktet/tätskiktet med vattenskador i omkringliggande konstruktioner som följd.

Vid fuktindikering i utrymmet noterades inga förhöjda fuktindikationer.

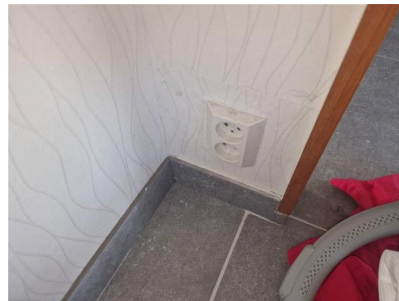
Entréplan / Vardagsrum

Ojordade uttag finns i rum med klinkergolv.

När man har ojordade eluttag i rum med klinker finns det en ökad risk för personskador.

Kontakta en elektriker för kontroll och åtgärd.

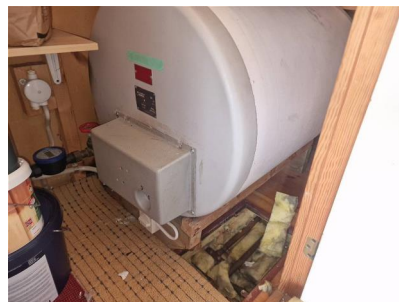
Entréplan / Trappförråd

Varmvattenberedaren är olämpligt placerad.
Rörkopplingar finns i golvbjälklaget.

Bristerna medför en ökad risk för fuktrelaterade skador i omkringliggande konstruktioner vid ett eventuellt läckage.
