**Fastighetsuppgifter**

Olstorp 3:147

Olstorpsvägen 43

**Besiktningsuppgifter**

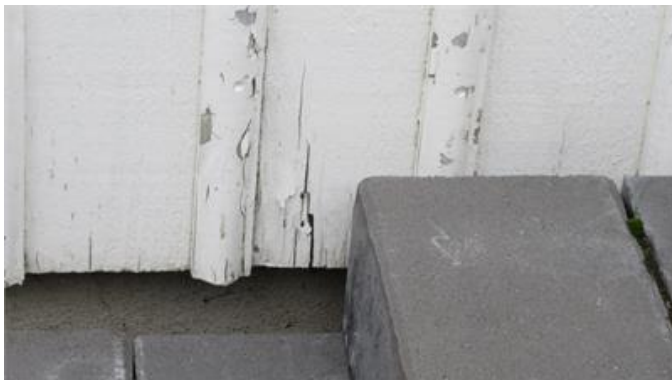
| Besiktningsresultat | | | | | |
|---|---|---|---|---|---|
| Fasad | | X | | | Fasadpanel är i behov av målning/underhåll, lokala rötskador förekommer i panelen, Se kommentar/riskanalys. |

När virket i snickerier har börjat ruttna blir hållfastheten sämre i virket vilket medför en risk att vatten kan tränga in i angränsande konstruktion. Om man inte åtgärdar rötskadorna finns det en risk att skadorna ökar vilket i en förlängning påverkar byggnaden och inomhusmiljön negativt.

Röta i fasad.

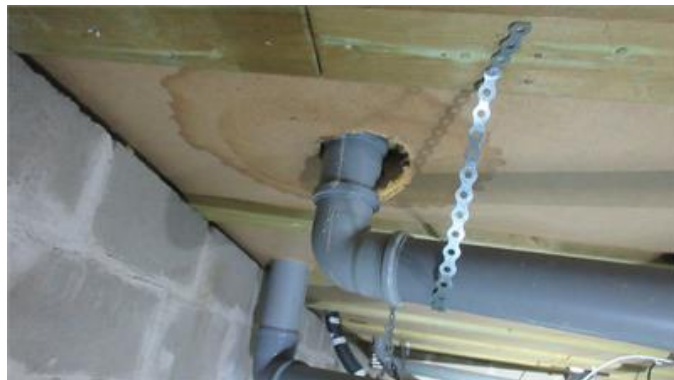
| Besiktningsresultat | | | | | |
|---|---|---|---|---|---|
| Kryppgrund | | | X | | Kryppgrunden är en riskkonstruktion, fuktkvotsmätningar är utförda. Se vidare bilaga kontroll av konstruktion. |

Missfärgning blindbotten i krypgrund.

För att på bästa sätt förhindra ett fuktigt klimat i grunden måste den relativa fuktigheten understiga 70 % (ca 15 % FK). Detta utförs genom att montera in en fast installation av en sorptionsavfuktare i grunden. Därefter kompletteras allt byts den ålderbeständiga plastfolien på marken i hela grunden och otätheter/ventiler i grundmuren noga tätas.

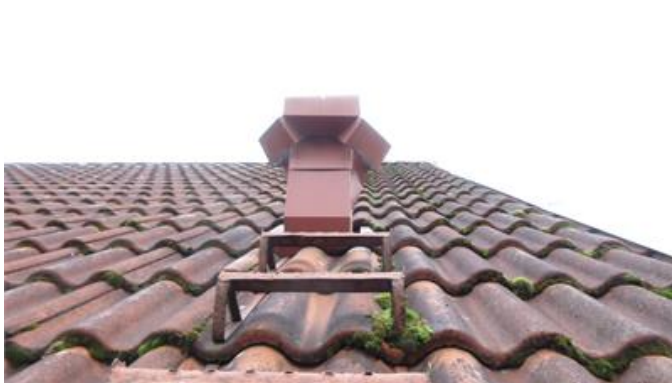
| Besiktningsresultat | | | | | |
|---|---|---|---|---|---|
| | | | X | | Takhuv till köksfläkten är deformerad och behöver åtgärdas, kontakta fackman för åtgärd. |

Trasig/tilltryckt plåthuv på tak.

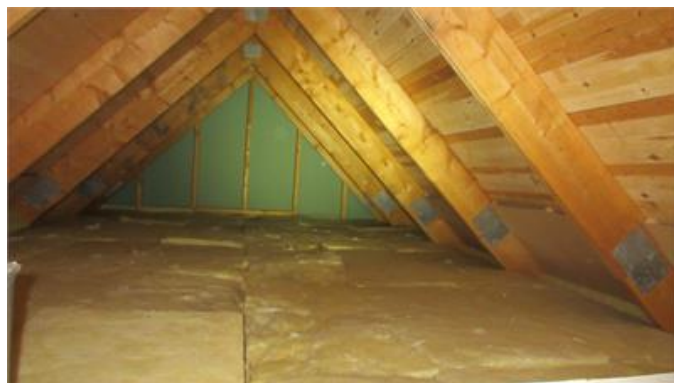
| Besiktningresultat | | | | | |
|---|---|---|---|---|---|
| Nockvind | | x | | | Mikrobiell påväxt förekommer lokalt pånockvindens underlagstak. Se kommentar/riskanalys. |

När det finns brister i tätningen mellan ett kallt och ett varmt utrymme finns det en risk att relativt varm och fuktig luft kommer ut från det varma utrymmet till det angränsande kalla utrymmet och träffar en kall yta och kondenserar. Missfärgning på yttertakskonstruktionen är en indikering på att inneluften har kommit ut i vinden så att ett gynnsamt klimat för en mikrobiell tillväxt har uppstått. Det kan vara en indikering på att ventilationen inomhus är undermålig. Får detta fortgå finns det en risk att man kan få skador på konstruktioner som i en förlängning påverkar byggnaden och inomhusmiljön negativt. Nockvind är besiktigad från inspektionslucka då det inte finns någon landgång i utrymmet.

Mikrobiell påväxt pånockvindens underlagstak.
