Utmeland 25:189

Lievägen 8

Uppdragsnummer	WA5929
Besiktningsdatum	2025-02-11
Besiktningföretag	OBM Besiktning i Dalarna AB
Besiktningförrättare	Tomas Myrbråten
Närvarande	Ingen närvarande
Giltig till och med	2026-02-11

Byggnadsbeskrivning 1,½ Planshus.	Byggnadsår 1979
Till eller ombyggnad Nej.	Övrigt Vid besiktningstillfället var huset ej bebott.

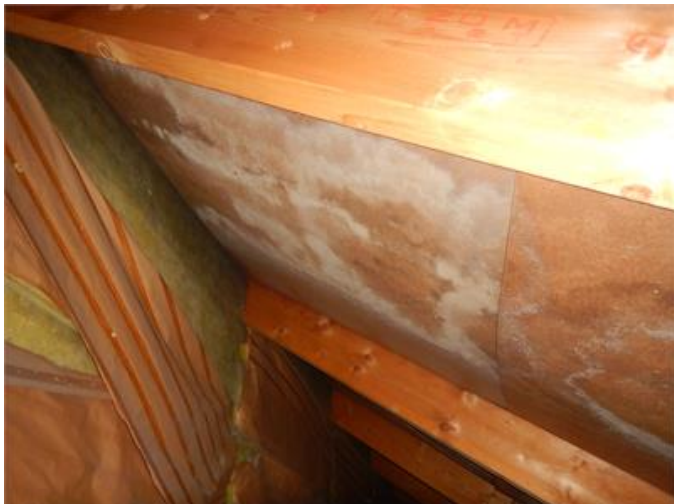
Fuktpåverkan på underlagstak sidovind lokalt vid takfönster.

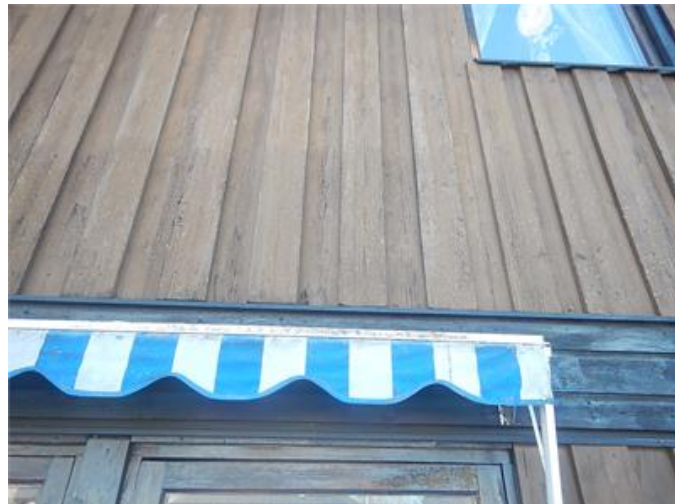
Fasadpanel med underhållsbehov/mindre rötskador.
