# Besiktningsprotokoll

Anticimex Försäkringsbesiktning i samarbete med Fastighetsbyrån

| Fastighetsadress:<br>Furtanringen 6 | |

| Besiktningsdatum:<br>2025-03-10 | Protokollnummer:<br>68879976 |

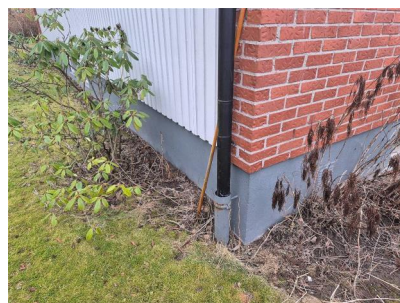
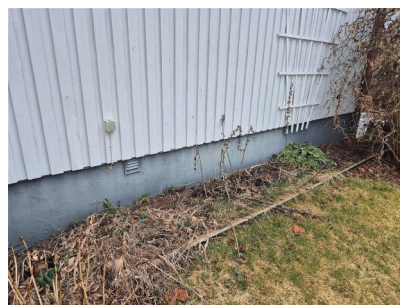
Växter finns i anslutning till byggnaden.

När det finns rabatter och växter nära byggnaden finns risk att fukt stannar kvar i väggarna. Detta kan i sin tur orsaka invändiga fuktskador. Växternas rötter kan också skada grundmuren och sätta dräneringsledningen ur funktion.

Området närmast huset rekommenderas att vara fritt från växtlighet.

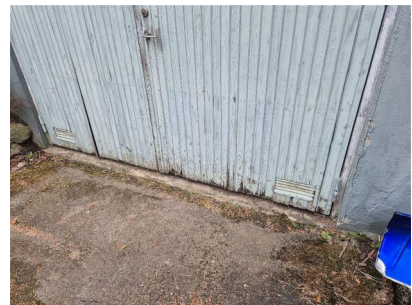
Garageporten är i behov av byte.

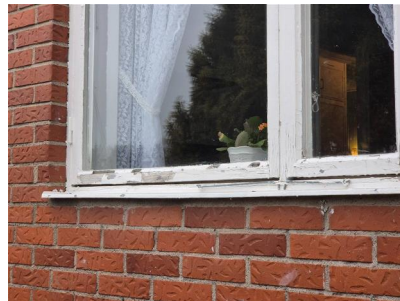
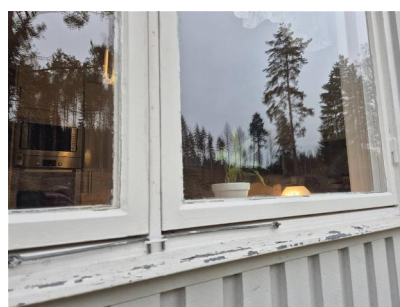
Kitt/-färgsläpp finns från vissa fönster.

Detta medför ökad risk för fuktskador.

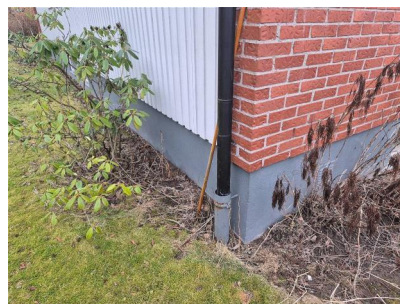
Lövsilar finns inte.

När det saknas lövsilar så finns det risk att det blir stopp i dagvattenledningen.

För att hindra stopp i dagvattenledningar rekommenderas komplettering av lövsilar.

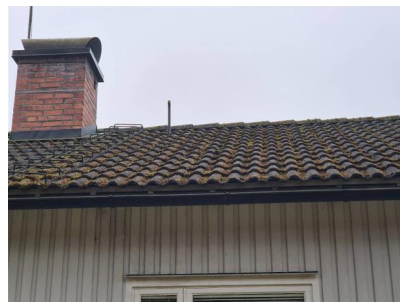
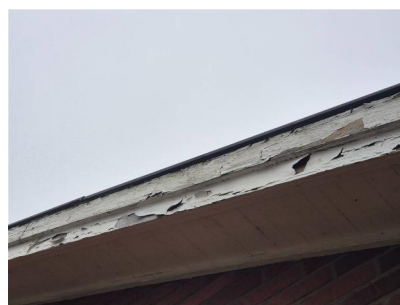
Mosspåväxt finns på takpannor.  
Vindskivor har torrspäckor och färgsläpp.

Mossa som växer på taket kan leda till att taktäckningen har ett minskat motstånd mot vatteninträngning. Detta i sin tur kan leda till fuktskador på träläkt och takkonstruktionen vilket kan resultera i mikrobiella skador (angrepp av mikroorganismer).

För att öka livslängden på taket rekommenderas att mossan tas bort från takpannorna.

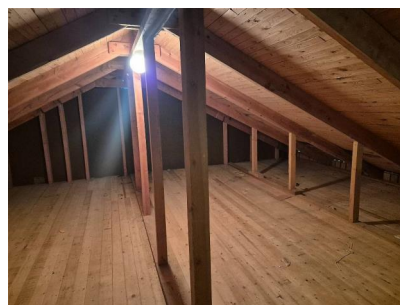
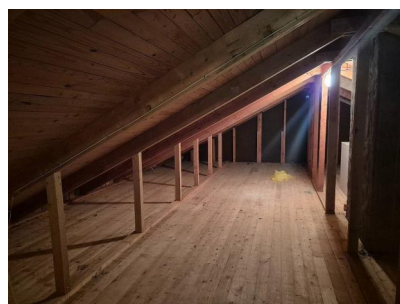
Mikrobiell påväxt finns på underlagstaket (främst mot takfot)

Detta kan vara ett tecken på att vinden tillförs fukt inifrån bostaden. Observera att besiktning av bostadens ventilationssystem inte har ingått i uppdraget.

För att komma tillrätta med detta kan fukttillförseln inifrån bostaden behöva minskas. Det kan göras genom att ventilationen i bostaden förbättras samt att eventuella otätheter i vindsbjälklaget (tak-/väggvinklar, taklucka med mera) tätas. Läs Anticimex faktablad om uppvärmda vindsutrymmen för tips och råd.

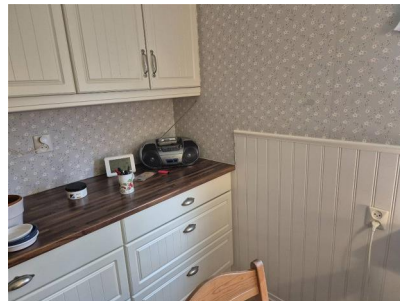
Jordade och ojordade eluttag finns i samma rum.

När man blandar jordade och ojordade eluttag i samma rum finns det en ökad risk för personsador.

Kontakta en elektriker för kontroll och åtgärd.

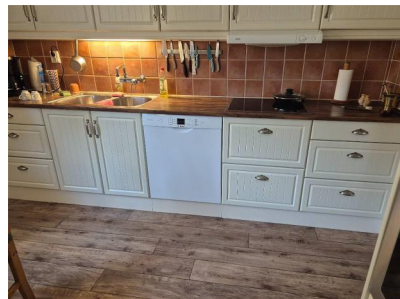
Droppskydd finns ej under kyl/frys eller i diskbänksskåp och avloppsslangen till diskmaskinen är ej förankrad med upphängningsbygel.

Sammanlagt finns en ökad risk för fuktsador vid läckage.

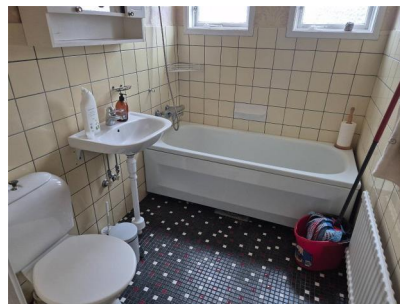
Utrymmet är i behov av renovering.

Utrymmet är äldre och har passerat tiden för sin tekniska livslängd. Yt-och tätskikt är äldre, golvbrunnen är av gjutjärn och fönster finns nära dusch/badplats.

Renovering av utrymmet rekommenderas. Kontakta en behörig våtrumsentreprenör för en renovering. I samband med renoveringen bör omkringliggande konstruktioner kontrolleras för att upptäcka eventuella följdskador.

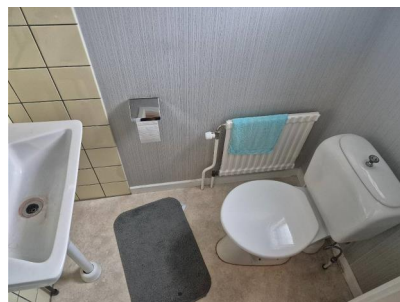
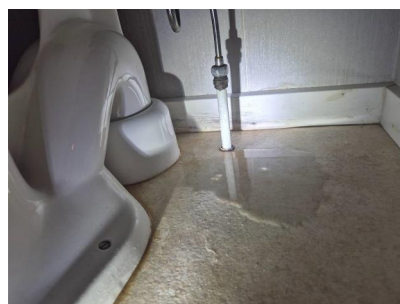
Fuktindikering i utrymmet gav förhöjda fuktindikationer (konstaterad fukt/vattenskada invid WC-stol. Läckage noterades från vattenanslutning till toalett. Åtgärdades av fackman under besiktningen)

Kontakta villa/hemförsäkringsbolag för skadeanmälan och eventuell reglering. Observera att man bör undersöka under-och intilliggande delar för följdskada.

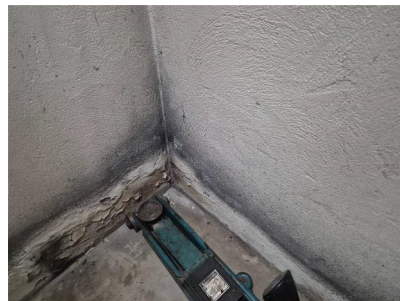
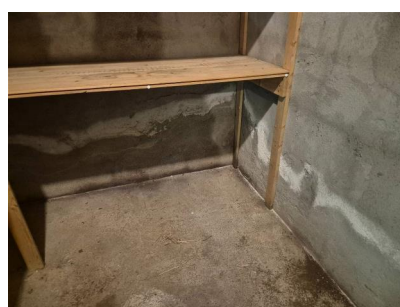
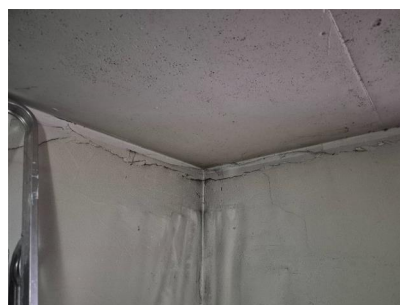
Puts- och färgsläpp samt invändiga sprickor finns på källarväggar.

Puts- och färg som släppt från underlaget invändigt på källarytterväggarna är ett tecken på att källarens utvändiga fuktskydd inte längre fungerar tillfredsställande.

För att åtgärda detta måste källarens utvändiga fuktskydd förbättras. Läs Anticimex faktablad om källare för tips och råd.

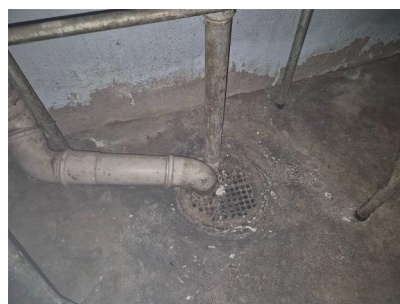
Äldre golvbrunnar i gjutjärn förekommer. Dessa kan rosta sönder.

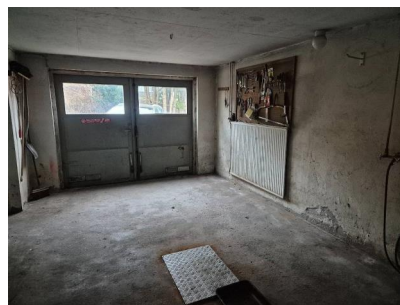
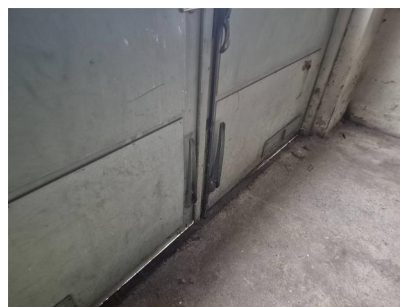
Otättheter runt garageport (se utvändig notering), slitet golv.

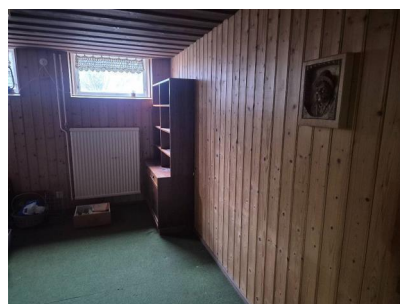
Påreglade ytterväggar i utrymmet.

Källaren med påreglade ytterväggar riskerar att drabbas av fuktskador på grund av naturlig fuktpåverkan från mark. Detta kan i sin tur leda till mikrobiella skador (angrepp av mikroorganismer) som kan leda till att mikrobiell lukt sprids till boendemiljön. Se även notering angående utvändigt fuktskydd och dränering.

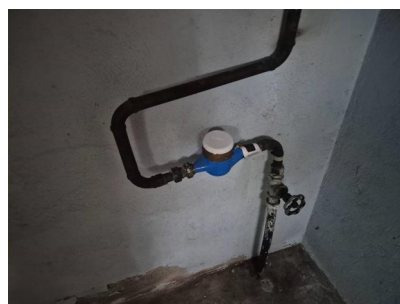
Vattenmätaren saknar vattenmätarkonsol och avstängningskranar är av äldre modell.

Detta åtgärdas lämpligen i samband med framtida vattenmätarbyte.
