# Besiktningsprotokoll

| Fastighetsbeteckning:<br>Smörbollen 3 | |
| Fastighetsadress:<br>Gullvingevägen 5 | |

| Besiktningsdatum:<br>2025-03-11 | Protokollnummer:<br>68898598 |

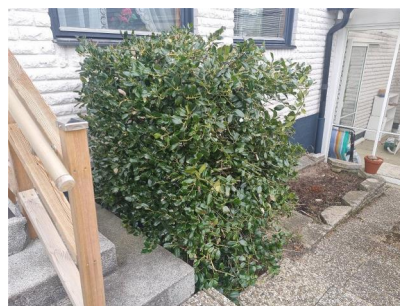
#### Utvändigt / Markförhållanden

Växter finns i anslutning till grundmur.

När det finns rabatter och växter nära grundmuren finns risk att fukt stannar kvar i väggarna. Detta kan i sin tur orsaka invändiga fuktskador. Växternas rötter kan också skada grundmuren och sätta dräneringsledningen ur funktion.

Området närmast huset rekommenderas att vara fritt från växtlighet.

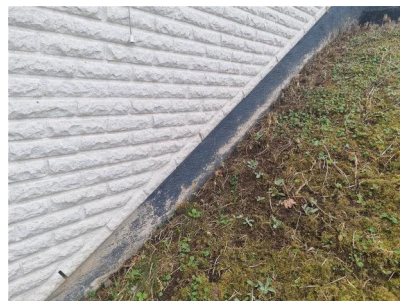
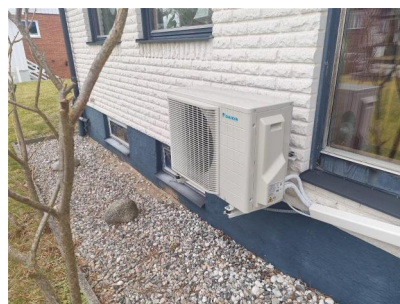
#### Utvändigt / Sockel

En del färgsläpp förekommer på sockel.

Innan nästa ommålning bör sockel runt huset ses över genom att laga mindre sprickor.

Rekommendation är att samla upp kondensvatten från båda luft-luftvärmepumparna med att placera en balja under utedelen.

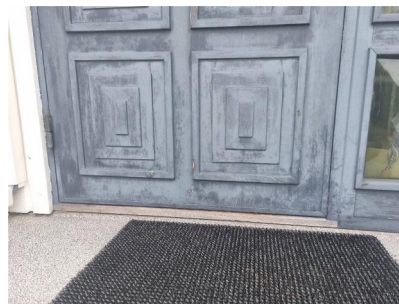
### Utvändigt / Dörrar

Dörr är i behov av målning/underhåll.

Tröskelbleck saknas, rekommendation är att komplettera med ett tröskelbleck både på entrédörren och på källardörren.

Dörrar där målningsbehov finns riskerar att få fukt- och rötskador på grund av sämre vattenavvisande förmåga.

För att öka livslängden på dörr rekommenderas målning och underhåll.

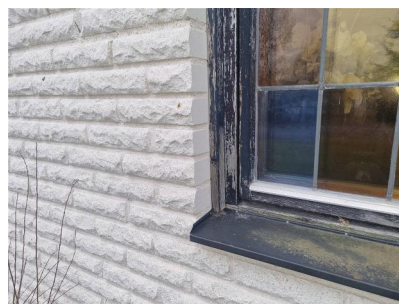
### Utvändigt / Fönster

Fönster är i behov av målning/underhåll.

Fönsterbågar och fönsterkarmar där målningsbehov finns riskerar att få fukt- och rötskador på grund av sämre vattenavvisande förmåga.

För att öka livslängden på fönster rekommenderas målning och underhåll. En tendens till begynnande rötskador förekommer på källarfönster. Innan underhåll och målning bör fönster ses över.

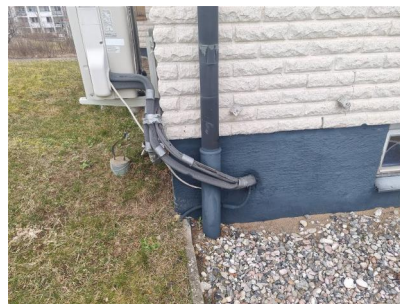
## Utvändigt / Hängrännor / Stuprör

Lövsilar finns inte.

När det saknas lövsilar så finns det risk att det blir stopp i dagvattenledningen.

För att hindra stopp i dagvattenledningar rekommenderas komplettering av lövsilar.

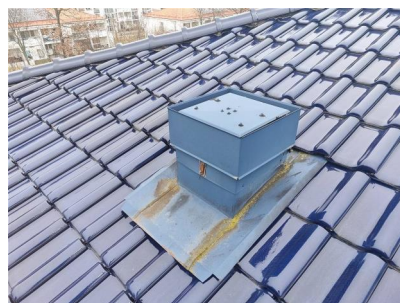
## Utvändigt / Tak

Plåtanslutningar runt skorsten och övriga huvar mm bedöms vara av äldre datum.

De glaserade lertegelpannorna bedöms vara i ett fint skick. Bedömning har inte kunnat utföras gällande läkt och underlagspapp, då takpannor är fästa med clips.

Bedömning gällande ålder på takbeklädnaden har inte kunnat fastställas, då dokumentation saknas för detta. Vindsutrymmet bedöms vara bra gällande att inga in-läckage eller övriga skador noterats.

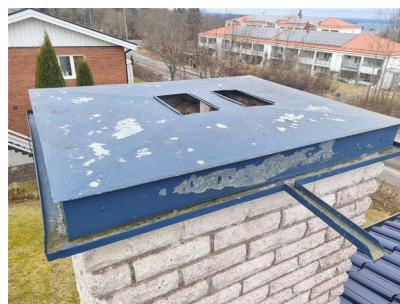
## Utvändigt / Skorsten

Dock har kronan till viss del skyddats med en plåtbeklädnad med vattenavrinning.

Färg släpper till viss del från plåten.

Rekommendation kan vara att fågelsäkra rökkanaler, samt att montera ett väderskydd som säkrar rökkanaler från nederbörd.

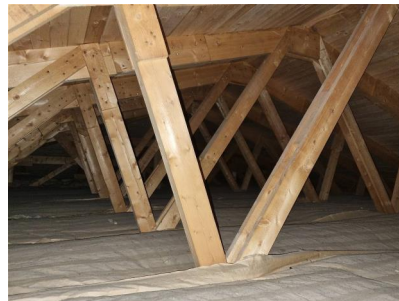
### Utvändigt / Vind

Vid kontroll av vinden uppmättes fuktvärden under kritisk fuktnivå för mikrobiell tillväxt och en normal lukt upplevdes. Fuktkvoten i underlagstak/takbjälkar uppmättes till 12 %.

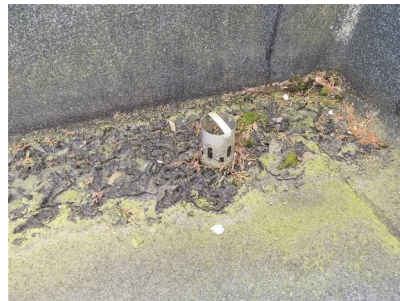
### Utvändigt / Hängrännor / Stuprör

Takbrunn finns med inbyggt stuprör.

Rekommendation är att rensa takbrunnen regelbundet.

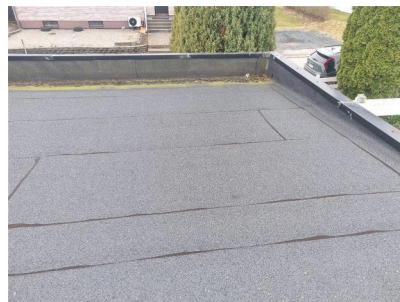
### Utvändigt / Tak

Inget att notera.

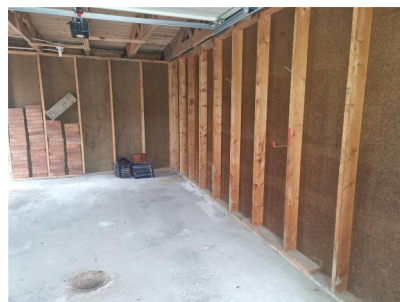
### Garage invändigt / Allmänt

Garaget består bara av trästomme utan isolering och skivbeklädnad.

Vid kontroll av ytterväggssyll, noteras viss förhöjd fukt.

Äldre typ av gjutjärnsbrunn förekommer i garagets betongplatta.

Vid eventuell renovering av garaget, om väggar och innertak isoleras och bekläs med väggskivor, rekommenderas att golv/väggvinkeln fuktsäkras.
