**Fastighetsuppgifter**

Fastighetsbeteckning  
Hallegården 1:127  
Adress  
Ljungbackenvägen 9  
443 39 Lerum

| Uppdragsnummer | O27257 |
| Besiktningsdatum | 2025-03-12 |

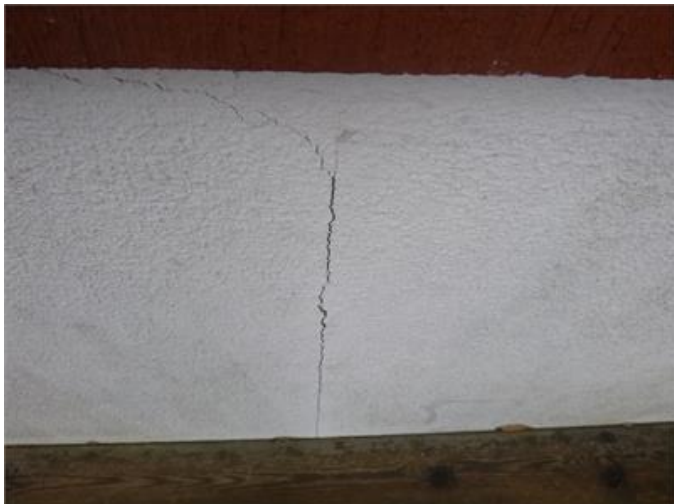
| Besiktningsresultat | | | | | |
|---|---|---|---|---|---|
| Sockel | | X | | | Sprickor/materialsläpp förekommer i sockeln, se kommentar/riskanalys. Bild 1 |

Sprickor/materialsläpp i sockeln medför en ökad risk för sönderfrysning och ökad sprickbildning. Om sprickorna ökar/växer bör en vidare undersökning göras.

Bilden visar exempel på spricka i sockeln.

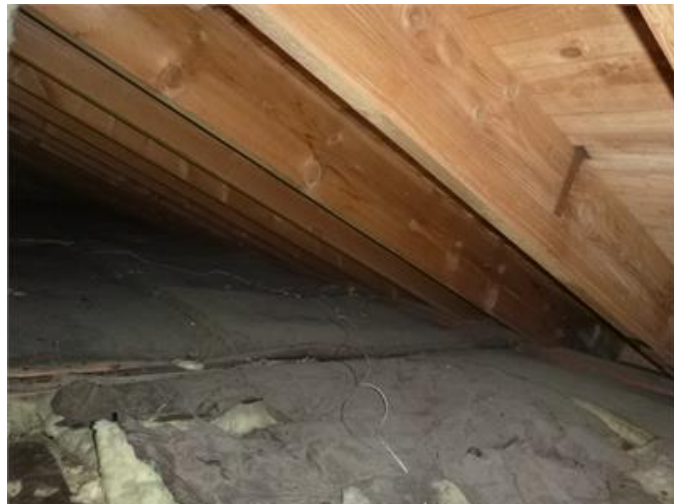
| Besiktningresultat | | | | | |
|---|---|---|---|---|---|
| Sidovindar | | x | | | Mikrobiell påväxt/enstaka missfärgning förekommer i utrymmena, se kommentar/riskanalys. Bild 2 (Utrymmena är besiktigade ifrån dess ingångar p.g.a. avsaknad av landgång). |

Om det finns brister i tätningen mellan ett kallt och ett varmt utrymme finns det en risk att relativt varm och fuktig luft kommer ut från det varma utrymmet till det angränsande kalla utrymmet och träffar en kall yta och kondenserar. Missfärgning på yttertakskonstruktionen är en indikering på att inneluften har kommit ut i vinden så att ett gynnsamt klimat för en mikrobiell tillväxt har uppstått. Det kan vara en indikering på att ventilationen inomhus är undermålig. Får detta fortgå finns det en risk att man kan få skador på konstruktioner som i en förlängning påverkar byggnaden negativt.

Enstaka missfärgning förekommer i underlagstaket, den var vid besiktningstillfället torr och bedöms vara från tiden innan takomläggningen. Det rekommenderas att detta hålls under uppsikt, skulle den öka i storlek bör kontakt tas med en fackman för erforderliga åtgärder.

Bilden visar vy av sidovind.

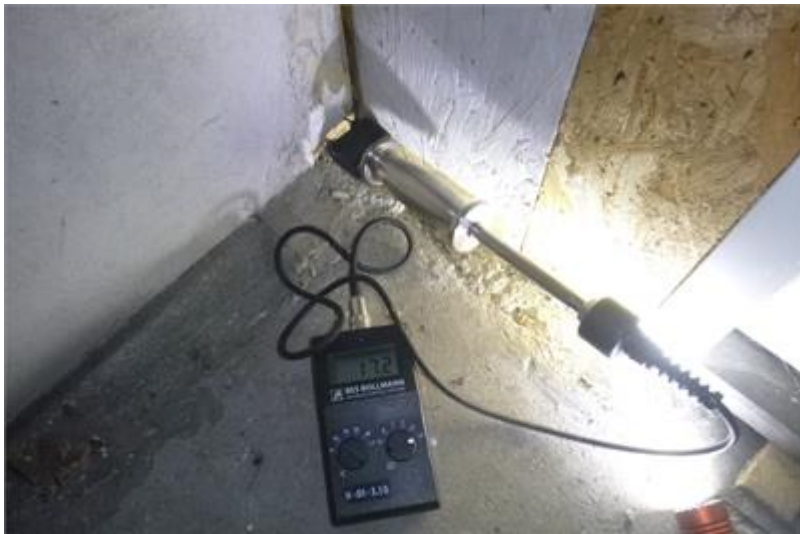
Det kritiska gränsvärdet för mikrobiell tillväxt är ca 17% fuktkvot i trä.

Vid kontroll av konstruktion mättes fuktkvoter stickprovsvis i en ytterväggssyll i garaget till ca 17,2% fuktkvot.

Det rekommenderas att denna besiktning kompletteras med en fördjupad undersökning för att utreda orsaken till samt omfattningen av de fuktrelaterade skadorna/bristerna.

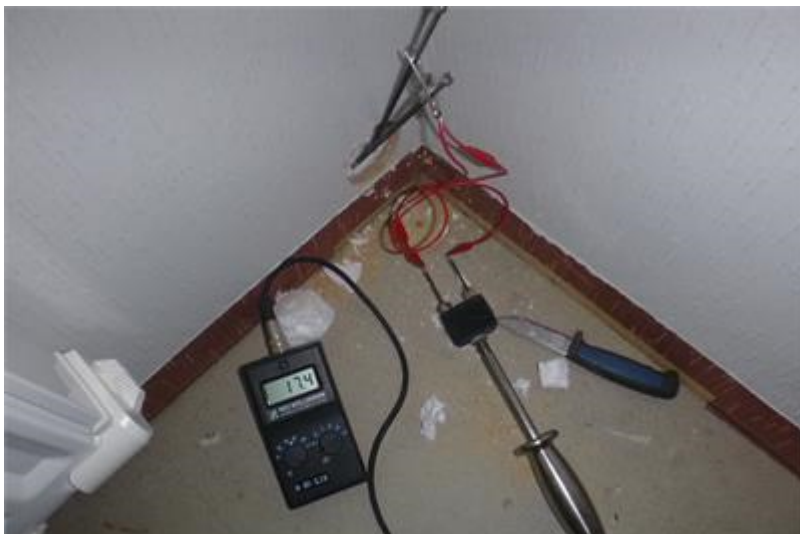
Det kritiska gränsvärdet för mikrobiell tillväxt är ca 17% fuktkvot i trä.

Vid kontroll av konstruktion mättes fuktkvoter stickprovsvis i en påreglad yttervägg genom ett provhål i ytterväggen i allrum 2 till ca 17,4% fuktkvot samt i en innerväggssyll mellan allrum 2 och sovrum 3 till ca 12% fuktkvot. Inga avvikande lukter kunde kännas i bostaden vid besiktningstillfället.

Det rekommenderas att denna besiktning kompletteras med en fördjupad undersökning för att utreda orsaken till samt omfattningen av de fuktelaterade skadorna/bristerna.
